# HÔTEL LE MORVAN

Bourgogne-Franche-Comté, Nièvre Saint-Honoré-les-Bains 9 avenue Jean Mermoz

Dossier IA58001210 réalisé en 2019

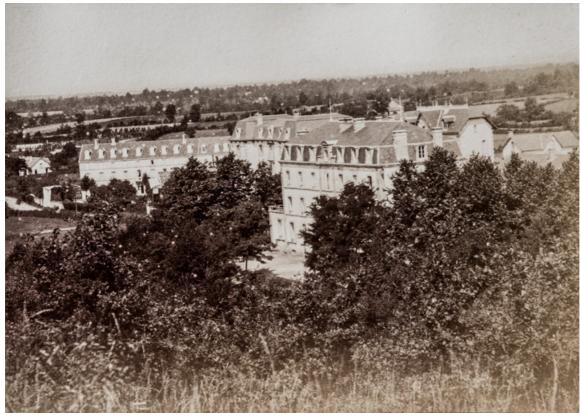
Situation de l'hôtel avec l'Hôtel Bellevue et la Villa Vaux-Martin, vue depuis les Garennes en 1883. 58, Saint-Honoré-les-Bains, 9 avenue Jean Mermoz

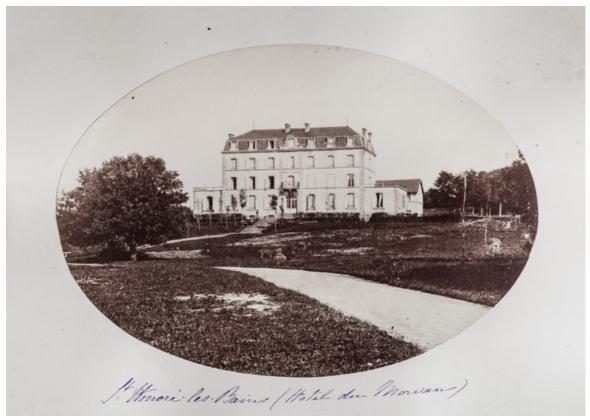
Façade sur le parc avant la construction des pavillons latéraux.

Antoine-Théodore de Viel de Lunas, marquis d'Espeuilles, fait construire l'hôtel en 1865. Sa construction marque un tournant, puisqu'il s'agit du premier hôtel construit dans le guartier thermal, exception faite de lhôtel des Bains. Il ne comporte alors que le corps central de l'édifice actuel, d'une longueur de sept travées en façade, encadré par deux courtes ailes en rez-dechaussée couvertes d'une terrasse. De nouveaux travaux sont possibles après la cession de l'hôtel à la Société anonyme des Eaux thermales de Saint-Honoré créée en 1900. Les deux ailes sont remplacées par d'imposants pavillons à trois étages carrés. L'essentiel des travaux, conduits par l'entrepreneur parisien Louzon d'après les plans de Gavillon, architecte et directeur de l'établissement thermal dont dépend l'hôtel, sont terminés pour la saison 1901. Sur le flanc ouest de l'édifice, un bâtiment en rez-de-chaussée abritant le restaurant (300 places) est bâti lors de la même campagne, mais il est l'objet de nouveaux travaux à la suite de l'effondrement de sa toiture terrasse dès 1903. Il se compose d'un corps de plan carré de quatre travées de côté disposé à l'angle de l'hôtel et de l'avenue, sur lequel vient se greffer une aile de trois travées de largeur. Cette aile est bordée à l'est, au sud et à l'ouest par une terrasse couverte d'un auvent, qui se prolonge en retour devant le pavillon oriental de l'hôtel. Le restaurant dispose de sa propre entrée à l'est. Elle correspond à la véranda visible sur certaines cartes postales anciennes. La marquise surmontant l'entrée côté avenue porte la plaque de firme "Émile Follereau, Nevers (Nièvre)" et doit dater de 1910 environ. L'édifice est l'un des premiers du quartier thermal à être électrifié quelques mois après le casino et l'hôtel des Bains (1901). L'hôtel Le Morvan et sa succursale, l'hôtel Le Tournebride, proposent au total 150 chambres (soit 200 lits) au début du 20e siècle. Il lui arrive d'accueillir d'importantes personnalités. C'est ainsi le cas du prince Lev (Léon) Ouroussov (Ouroussof), ambassadeur de Russie en France à l'époque où l'alliance est signée entre les deux pays, dont le séjour à l'hôtel Le Morvan est largement commenté dans le Saint-Honoré Thermal en août 1901. La Société anonyme Hôtelière et Immobilière succède à la Société anonyme des Eaux thermales de Saint-Honoré en 1924. L'hôtel est modernisé pendant l'entre-deux-guerres. De cette époque datent notamment la décoration du hall d'entrée au rez-de-chaussée et l'ascenseur de l'escalier ouest. Cet ascenseur est partiellement conservé. Ses vantaux ont été remontés dans le jardin de la Villa Les Romains. Vraisemblablement après la Seconde Guerre mondiale, le restaurant est agrandi. La construction d'un nouveau corps à l'est permet de doubler en profondeur l'aile existante. La Société assure directement la gestion de l'hôtel jusqu'à la création d'une S.A.R.L. dédiée en 1962, puis le vend aux enchères en 1970. Une partie du film Le Souffle au cœur (1971) de Louis Malle est tournée à l'intérieur de l'hôtel. En 1994, le casino ouvre dans l'ancien restaurant après la destruction de celui du parc thermal (1988). Des travaux sont effectués à l'intérieur de l'hôtel (rénovation de la toiture et remplacement des huisseries) mais l'édifice ne retrouve pas sa vocation première. Il est aujourd'hui abandonné, et l'escalier ouest s'est récemment effondré.

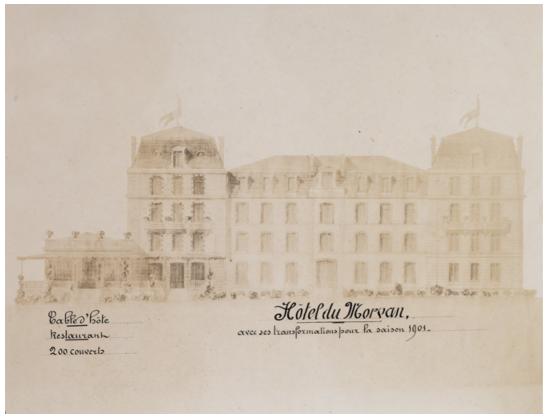
Façade sur le parc après la construction des pavillons latéraux.

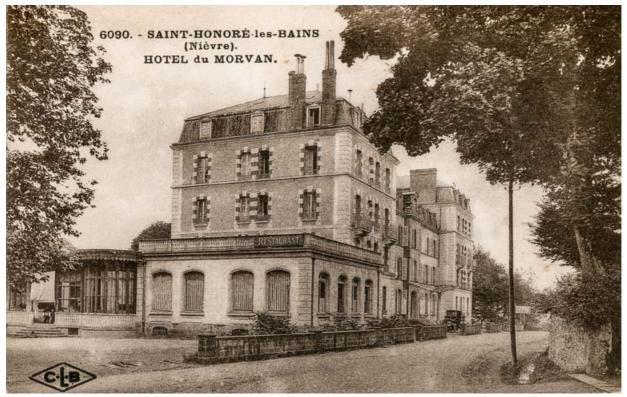
Façade sur l'actuelle avenue Jean Mermoz avant l'agrandissement du restaurant. 58, Saint-Honoré-les-Bains, 9 avenue Jean Mermoz

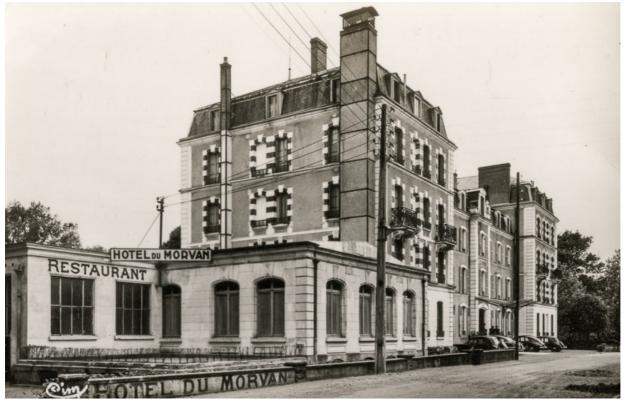
Façade sur l'actuelle avenue Jean Mermoz après l'agrandissement du restaurant. 58, Saint-Honoré-les-Bains, 9 avenue Jean Mermoz

L'hôtel est construit en moellon de granite et de calcaire enduit. Il comprend un sous-sol, un rez-de-chaussée, plusieurs étages carrés et un étage de comble. Le corps central de plan rectangulaire s'élève sur deux étages carrés et s'étend sur sept travées de longueur. Il est couvert d'un toit à longs pans brisés en ardoise. Les pavillons latéraux s'élèvent quant à eux sur trois étages carrés. Ils sont couverts de toits à quatre pans brisés. Des chaînes de pierre calcaire soulignent les angles des pavillons, la travée centrale de la facade sur la rue (formant un avant-corps) et la travée centrale de la facade sur le parc (formant un faux avant-corps). Ces deux dernières sont surmontées d'une lucarne en pierre calcaire. Les baies et les portes sont couvertes d'arc segmentaire. L'élévation du corps central est austère. Elle est seulement animée par le rythme régulier des baies et les cordons régnant au niveau de leur appui, et ne possède qu'un seul balcon (attesté dès l'origine, devant la baie du premier étage de la travée centrale de la façade sur le parc). En ce sens, elle s'inscrit dans la tradition de l'architecture française du 18e siècle. L'élévation des pavillons est comparativement plus riche. La combinaison de baies simples et de baies jumelées dans chacune des façades et l'association de la brique et du calcaire dans les encadrements, rappellent l'architecture des pavillons latéraux de l'établissement thermal. La présence de nombreux balconnets et de balcons à garde-corps en fer forgé renforce le contraste avec l'élévation du corps central. L'entrée côté rue est précédée d'un perron couvert d'une marquise en structure métallique. Le mur de clôture séparant la cour d'entrée de la voie publique, visible sur les photographies anciennes, a été détruit. L'entrée côté parc est également précédée d'un perron dans l'alignement duquel est aménagé un degré permettant de descendre jusqu'à une allée. Le hall d'entrée occupe la partie orientale du rez-de-chaussée du corps central. Il est encadré par deux escaliers tournant à retours avec jour. Le jour de l'escalier ouest abrite un ascenseur. La multitude de poutres et de piliers suggère que cet espace initialement cloisonné a été transformé. Les chapiteaux d'inspiration ionique sont de style Art Déco. Un couloir central permet encore aujourd'hui d'accéder à la partie occidentale du corps central et au pavillon occidental. Le passage vers le pavillon oriental est en revanche condamné. Les étages sont en mauvais état, avec notamment des planchers partiellement effondrés. La distribution des chambres est classique, de part et d'autre d'un couloir central à chacun des étages. Le restaurant est un corps en rez-de-chaussée, bâti sur le flanc est de l'hôtel. Il est construit en moellon de granite et de calcaire enduit, pour sa partie la plus ancienne, et en béton, pour sa partie la plus récente. Les baies couvertes d'arc en anse de panier appartiennent au restaurant d'origine, qui correspond aujourd'hui à la salle de jeu et au bar du casino. Les baies rectangulaires sont celles de l'extension, partiellement occupée aujourd'hui par un café. Le mur de refend séparant les deux parties correspond à l'ancien mur de la façade orientale. L'ancienne terrasse couverte d'un auvent est aujourd'hui transformée en véranda et abrite une salle de restaurant. La véranda est mise à distance du parc par un talus.

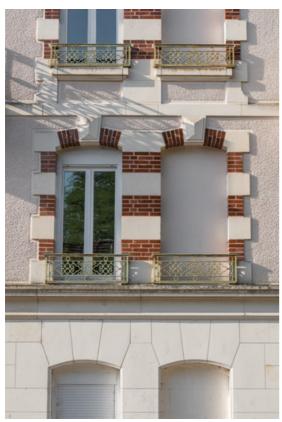
Pavillon occidental, encadrements de baies. 58, Saint-Honoré-les-Bains, 9 avenue Jean Mermoz

Typologie: baie avec arc segmentaire, baie avec arc surbaissé

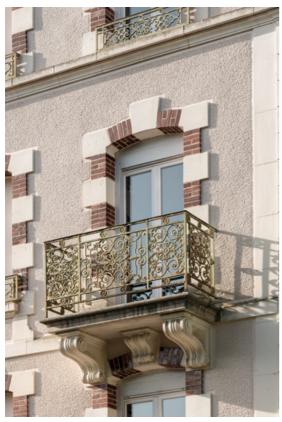
Pavillon occidental, balcon et garde-corps, vue de trois-quarts.

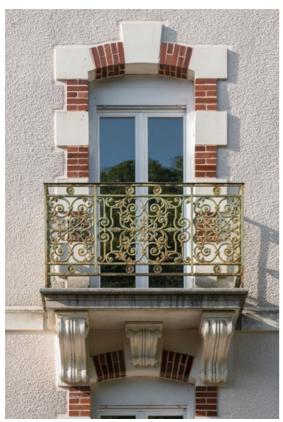
Pavillon occidental, balcon et garde-corps, vue de face. 58, Saint-Honoré-les-Bains, 9 avenue Jean Mermoz

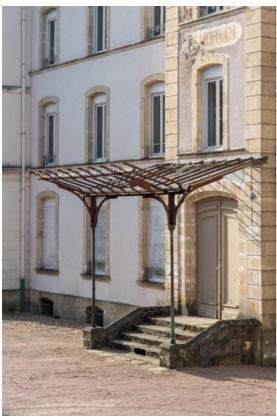
Marquise de la façade sur l'avenue. 58, Saint-Honoré-les-Bains, 9 avenue Jean Mermoz

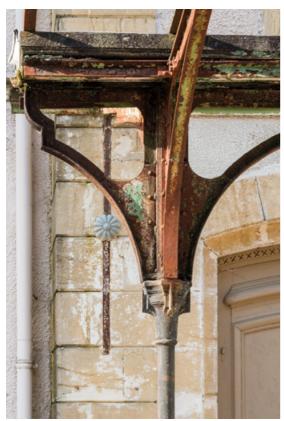
Marquise de la façade sur l'avenue, détail. 58, Saint-Honoré-les-Bains, 9 avenue Jean Mermoz

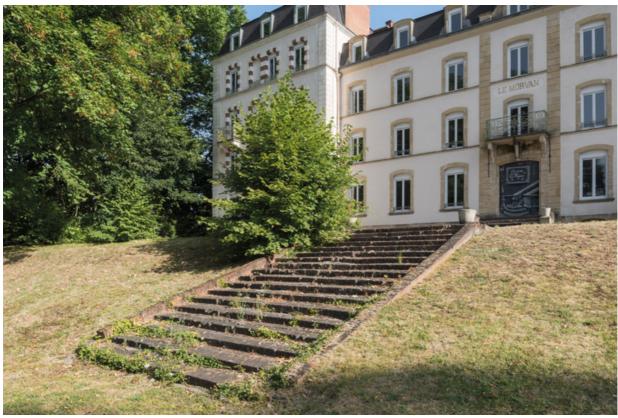
Perron de la façade sur le parc thermal. 58, Saint-Honoré-les-Bains, 9 avenue Jean Mermoz

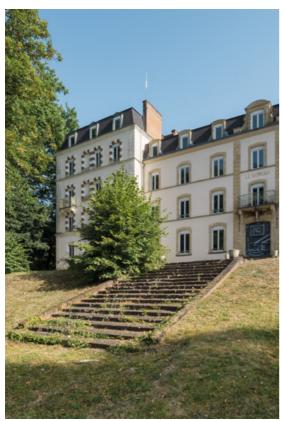
Perron de la façade sur le parc thermal. 58, Saint-Honoré-les-Bains, 9 avenue Jean Mermoz

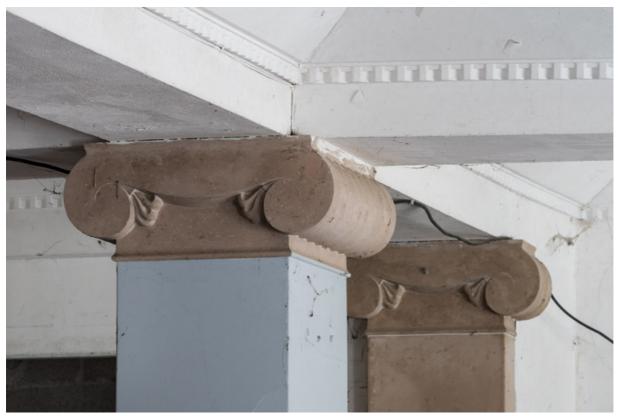
chapiteaux d'inspiration ionique.

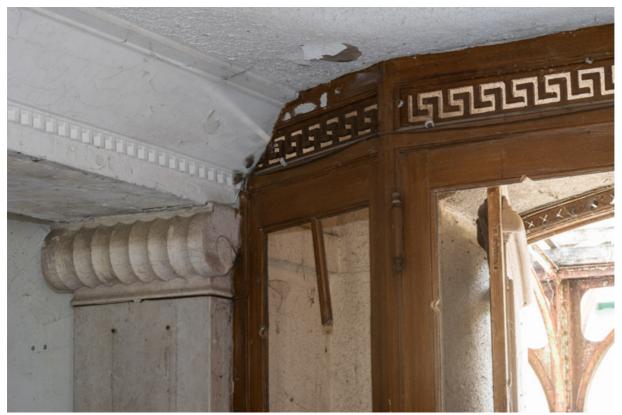
Décor de l'huisserie du sas de l'entrée côté avenue, frise ajourée de grecques.

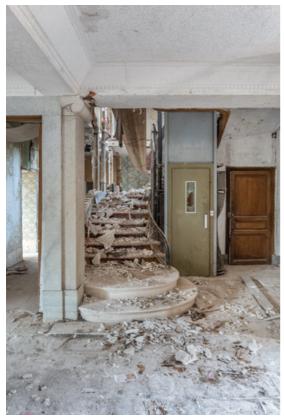
Escalier ouest.

Escaliers : escalier dans-oeuvre, escalier tournant à retours avec jour, en charpente; escalier de distribution extérieur, escalier

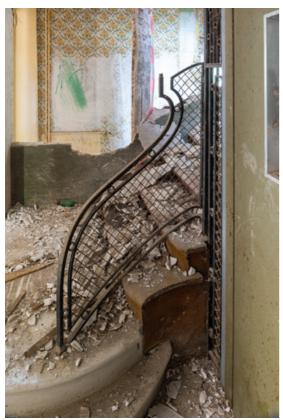
**Escalier ouest, détail, rampe d'appui.** 58, Saint-Honoré-les-Bains, 9 avenue Jean Mermoz

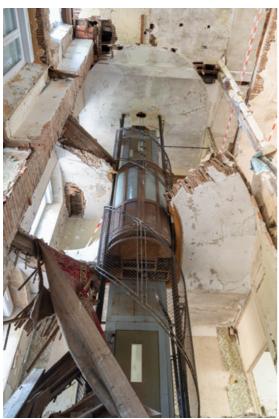
Ascenseur de l'escalier ouest, vue d'ensemble après l'effondrement des planchers. 58, Saint-Honoré-les-Bains, 9 avenue Jean Mermoz

tournant à retours avec jour, en charpente **Autres organes de circulations :** ascenseur

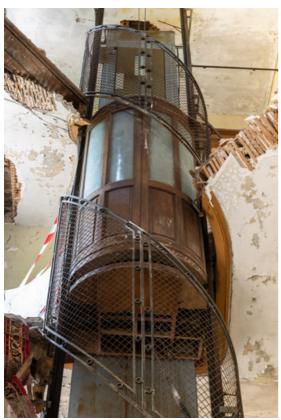
**Ascenseur de l'escalier ouest, cabine.** 58, Saint-Honoré-les-Bains, 9 avenue Jean Mermoz

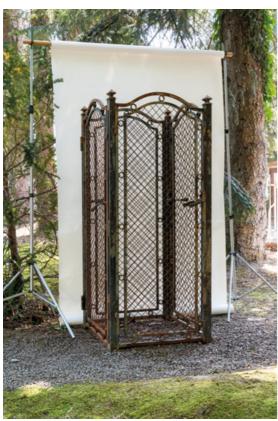
Vantaux de l'ascenseur de l'escalier ouest de l'Hôtel Le Morvan, dans le jardin de la Villa Les Romains. 58, Saint-Honoré-les-Bains, 9 avenue Jean Mermoz

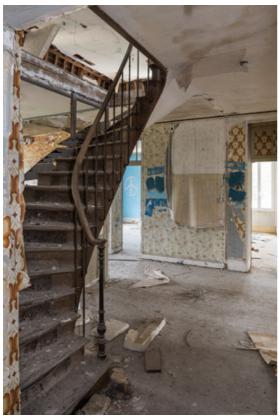
Escalier secondaire conduisant du deuxième au troisième étage du pavillon est. 58, Saint-Honoré-les-Bains, 9 avenue Jean Mermoz
