## HÔTEL LE MORVAN

Bourgogne-Franche-Comté, Nièvre  
Saint-Honoré-les-Bains  
9 avenue Jean Mermoz

Dossier IA58001210 réalisé en  
2019

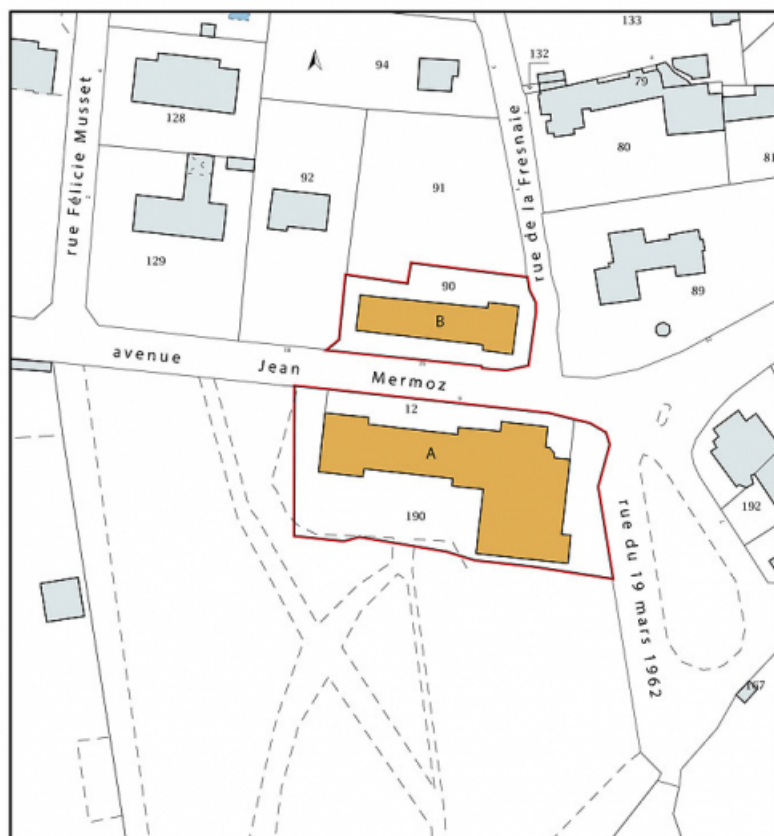
N° de l'illustration : 20205800640NUDA

A Hôtel Le Morvan (actuellement casino)  
B Hôtel Le Tournebride

**Plan-masse et de situation, extrait du plan cadastral (2020).**

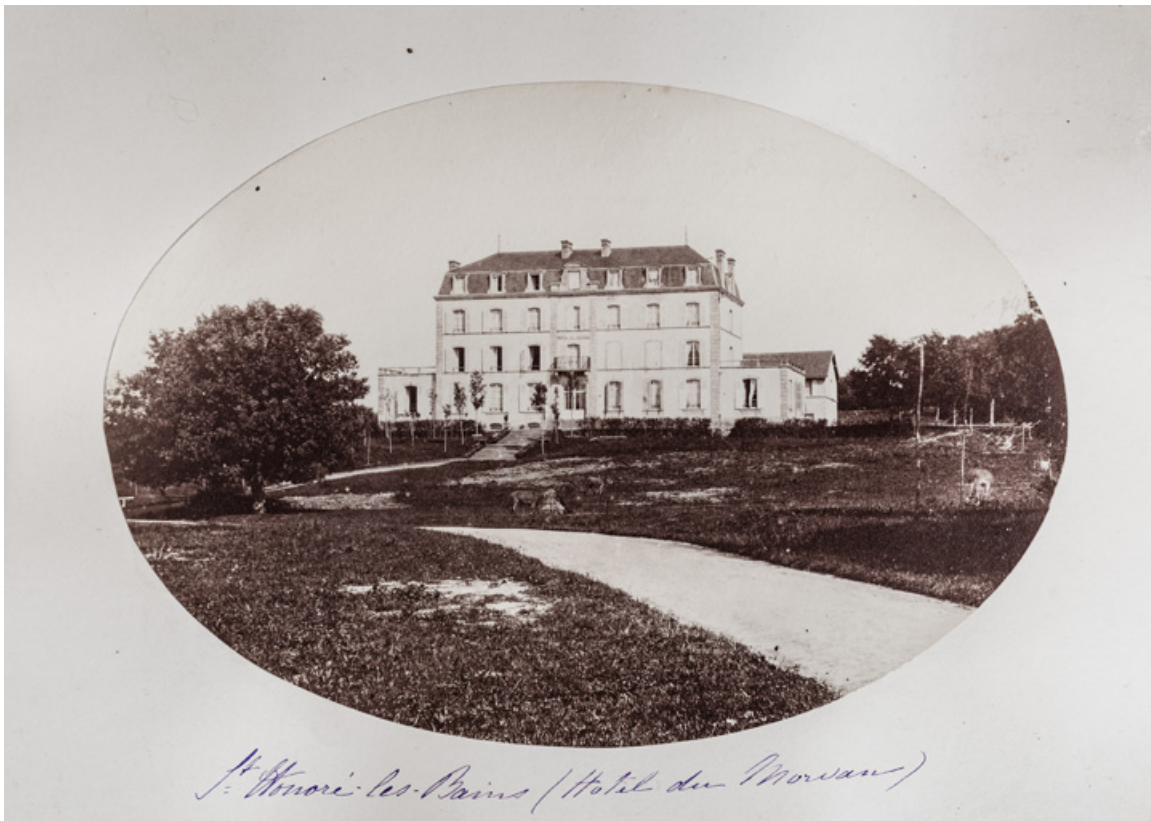
N° de l'illustration : 20195800291NUC4A

**Façade sur le parc avant la construction des pavillons latéraux.**

Antoine-Théodore de Viel de Lunas, marquis d'Espeuilles, fait construire l'hôtel en 1865. Sa construction marque un tournant, puisqu'il s'agit du premier hôtel construit dans le quartier thermal, exception faite de l'hôtel des Bains. Il ne comporte alors que le corps central de l'édifice actuel, d'une longueur de sept travées en façade, encadré par deux courtes ailes en rez-de-chaussée couvertes d'une terrasse. De nouveaux travaux sont possibles après la cession de l'hôtel à la Société anonyme des Eaux thermales de Saint-Honoré créée en 1900. Les deux ailes sont remplacées par d'imposants pavillons à trois étages carrés. L'essentiel des travaux, conduits par l'entrepreneur parisien Louzon d'après les plans de Gavillon, architecte et directeur de l'établissement thermal dont dépend l'hôtel, sont terminés pour la saison 1901. Sur le flanc ouest de l'édifice, un bâtiment en rez-de-chaussée abritant le restaurant (300 places) est bâti lors de la même campagne, mais il est l'objet de nouveaux travaux à la suite de l'effondrement de sa toiture terrasse dès 1903. Il se compose d'un corps de plan carré de quatre travées de côté disposé à l'angle de l'hôtel et de l'avenue, sur lequel vient se greffer une aile de trois travées de largeur. Cette aile est bordée à l'est, au sud et à l'ouest par une terrasse couverte d'un auvent, qui se prolonge en retour devant le pavillon oriental de l'hôtel. Le restaurant dispose de sa propre entrée à l'est. Elle correspond à la véranda visible sur certaines cartes postales anciennes. La marquise surmontant l'entrée côté avenue porte la plaque de firme "Émile Follereau, Nevers (Nièvre)" et doit dater de 1910 environ. L'édifice est l'un des premiers du quartier thermal à être électrifié quelques mois après le casino et l'hôtel des Bains (1901). L'hôtel Le Morvan et sa succursale, l'hôtel Le Tournebride, proposent au total 150 chambres (soit 200 lits) au début du 20e siècle. Il lui arrive d'accueillir d'importantes personnalités. C'est ainsi le cas du prince Lev (Léon) Ourousov (Ourousof), ambassadeur de Russie en France à l'époque où l'alliance est signée entre les deux pays, dont le séjour à l'hôtel Le Morvan est largement commenté dans le *Saint-Honoré Thermal* en août 1901. La Société anonyme Hôtelière et Immobilière succède à la Société anonyme des Eaux thermales de Saint-Honoré en 1924. L'hôtel est modernisé pendant l'entre-deux-guerres. De cette époque datent notamment la décoration du hall d'entrée au rez-de-chaussée et l'ascenseur de l'escalier ouest. Cet ascenseur est partiellement conservé. Ses vantaux ont été remontés dans le jardin de la Villa Les Romains. Vraisemblablement après la Seconde Guerre mondiale, le restaurant est agrandi. La construction d'un nouveau corps à l'est permet de doubler en profondeur l'aile existante. La Société assure directement la gestion de l'hôtel jusqu'à la création d'une S.A.R.L. dédiée en 1962, puis le vend aux enchères en 1970. Une partie du film *Le Souffle au cœur* (1971) de Louis Malle est tournée à l'intérieur de l'hôtel. En 1994, le casino ouvre dans l'ancien restaurant après la destruction de celui du parc thermal (1988). Des travaux sont effectués à l'intérieur de l'hôtel (rénovation de la toiture et remplacement des huisseries) mais l'édifice ne retrouve pas sa vocation première. Il est aujourd'hui abandonné, et l'escalier ouest s'est récemment effondré.

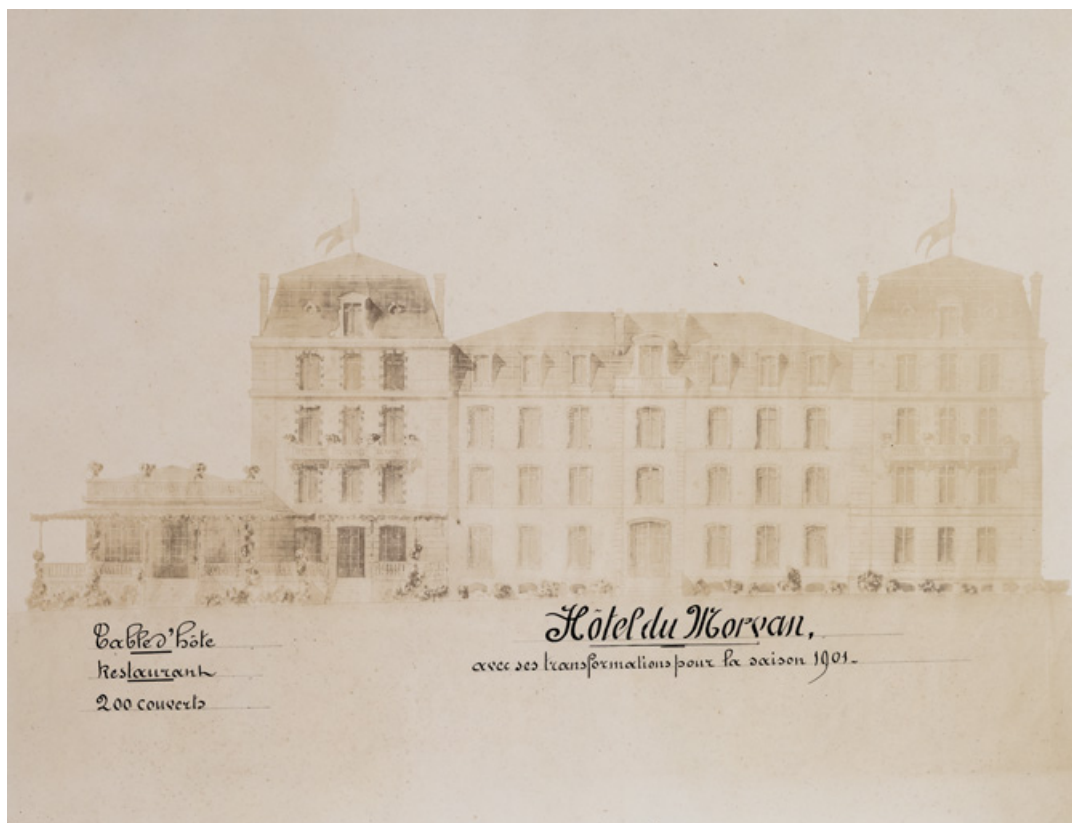
N° de l'illustration : 20195800359NUC2A

**Façade sur le parc après la construction des pavillons latéraux.**

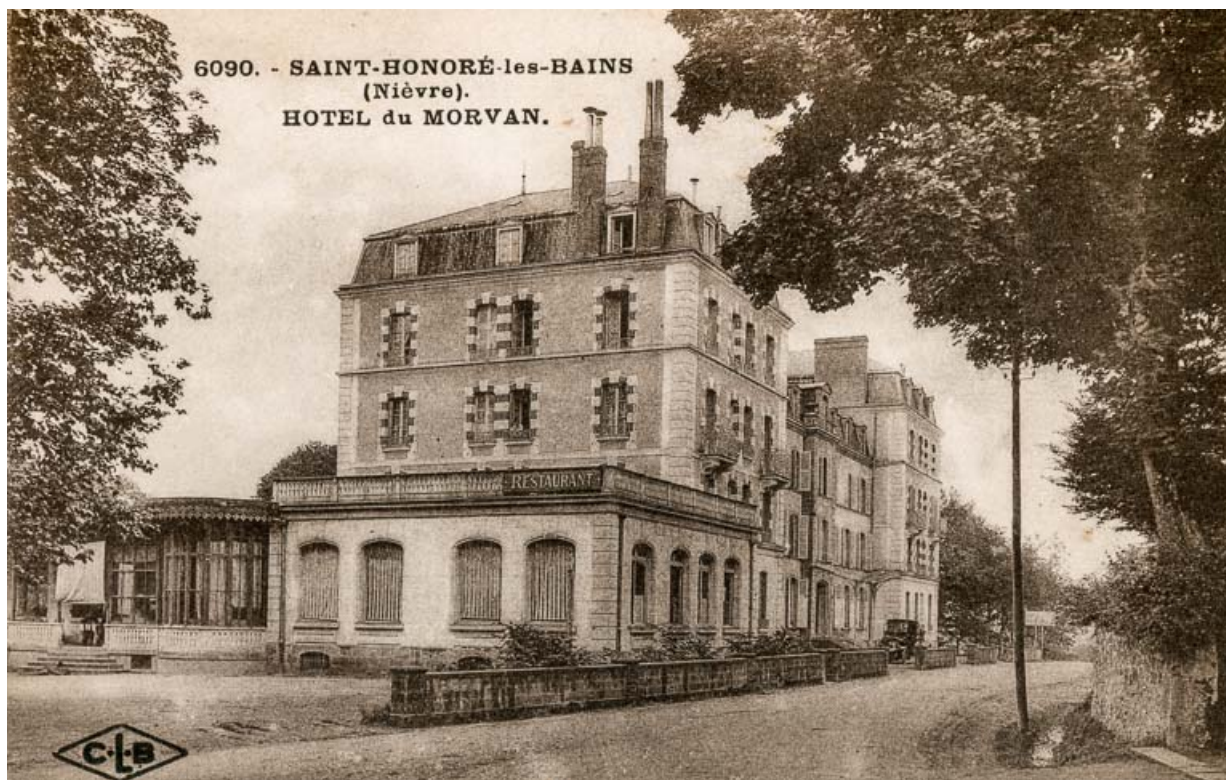
N° de l'illustration : 20195800235NUC4A

**Façade sur l'actuelle avenue Jean Mermoz avant l'agrandissement du restaurant.**  
58, Saint-Honoré-les-Bains, 9 avenue Jean Mermoz

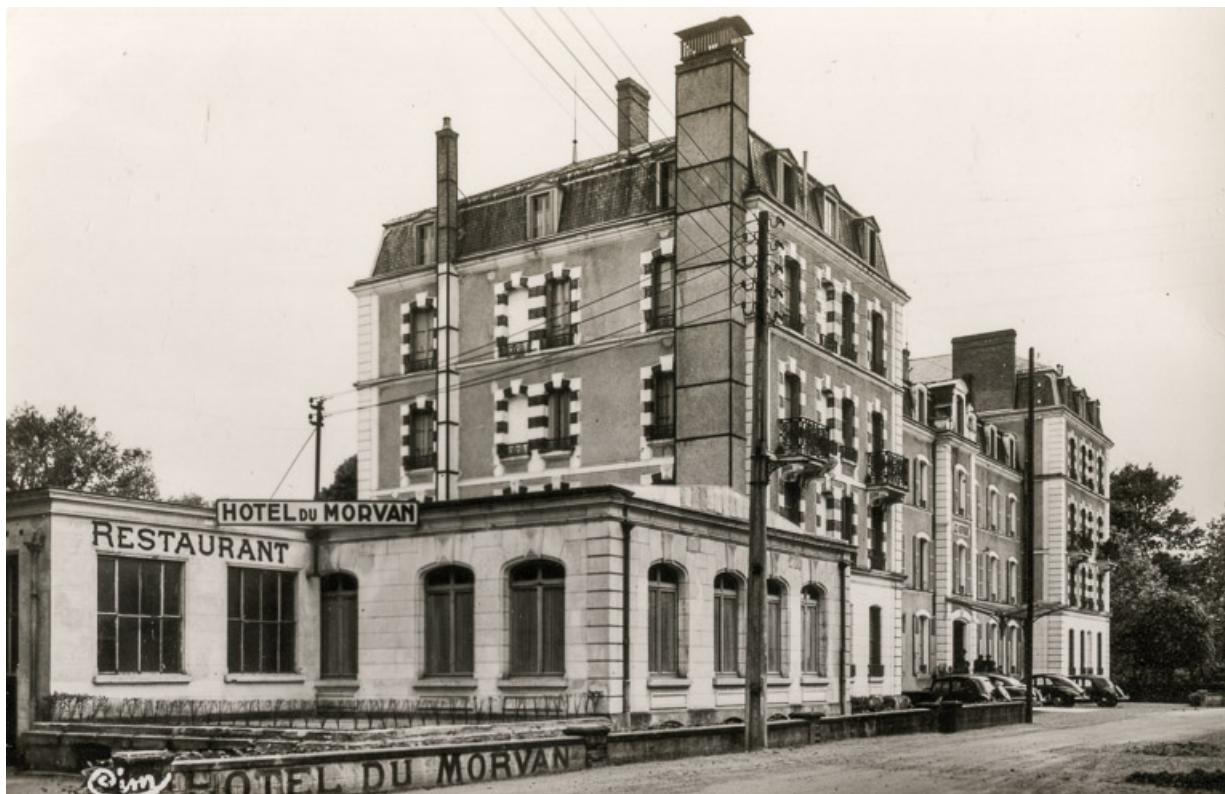
N° de l'illustration : 20195800234NUC4A

Façade sur l'actuelle avenue Jean Mermoz après l'agrandissement du restaurant.  
58, Saint-Honoré-les-Bains, 9 avenue Jean Mermoz

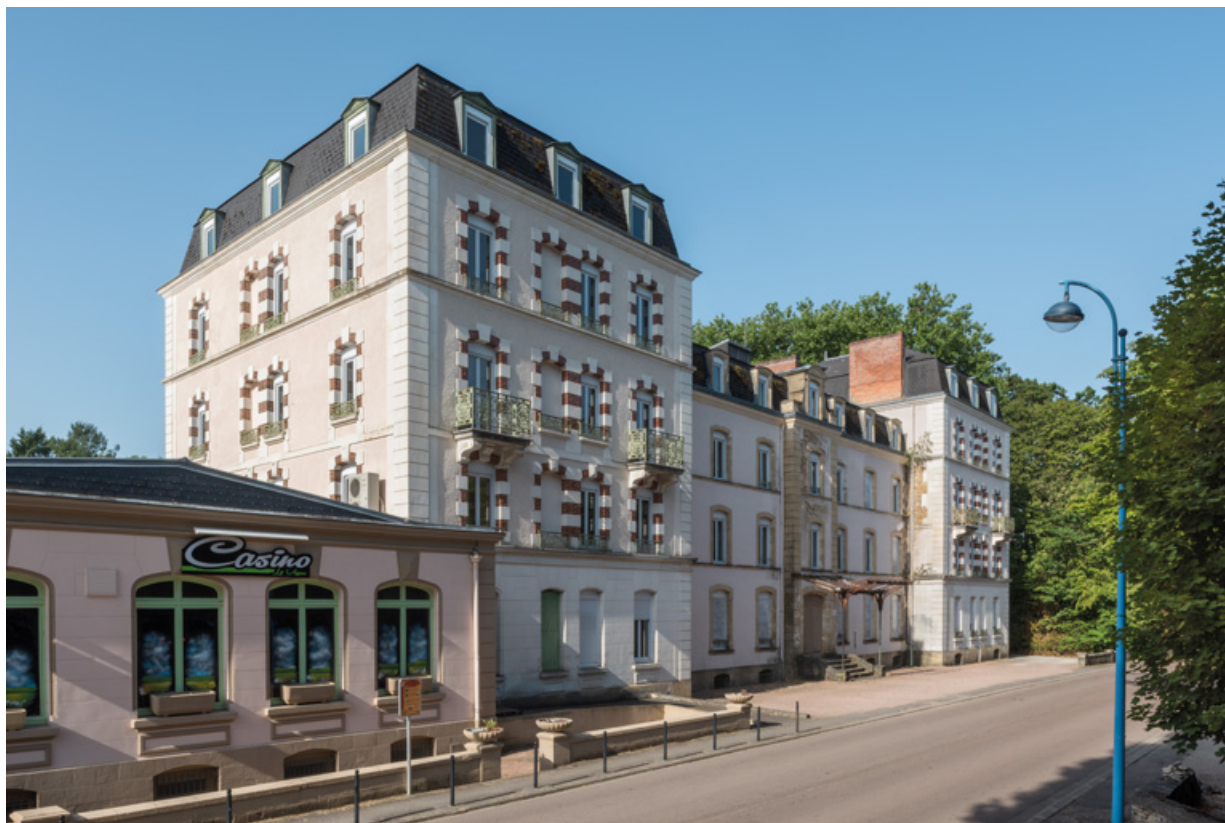
N° de l'illustration : 20195800557NUC4A

**Façade sur l'avenue Jean Mermoz, vue depuis l'est.**  
58, Saint-Honoré-les-Bains, 9 avenue Jean Mermoz

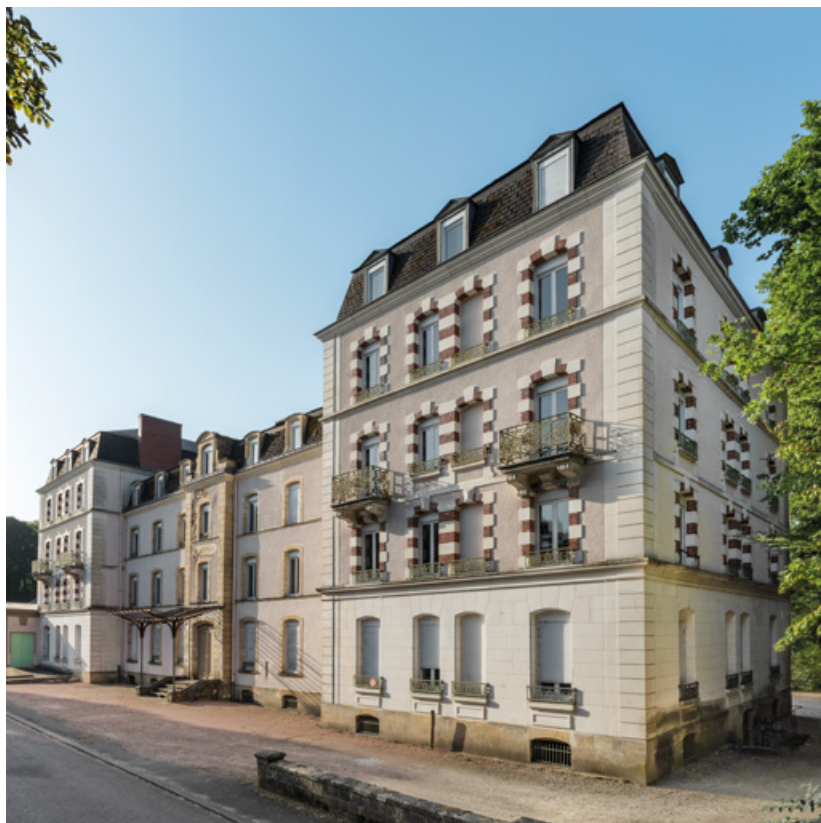
N° de l'illustration : 20195800548NUC4AQ

**Façade sur l'avenue Jean Mermoz, vue depuis l'ouest.**

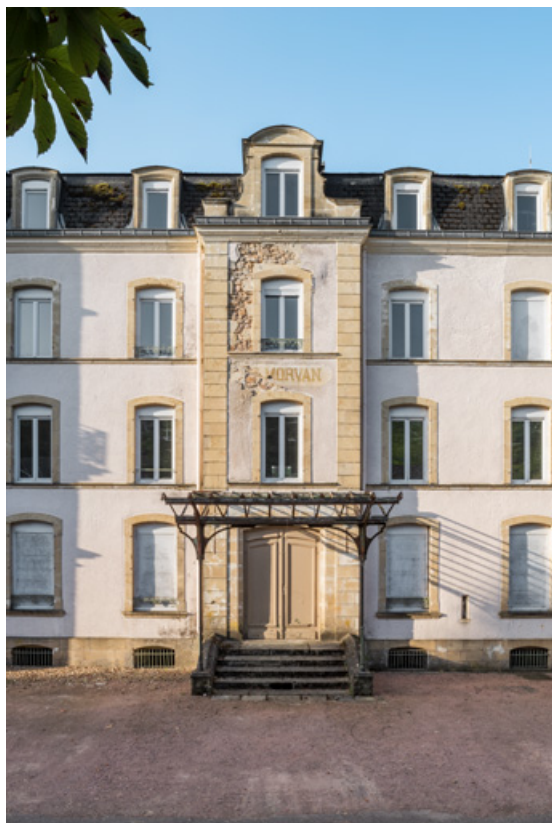
N° de l'illustration : 20195800547NUC4A

**Travée centrale de la façade sur l'avenue Jean Mermoz.**

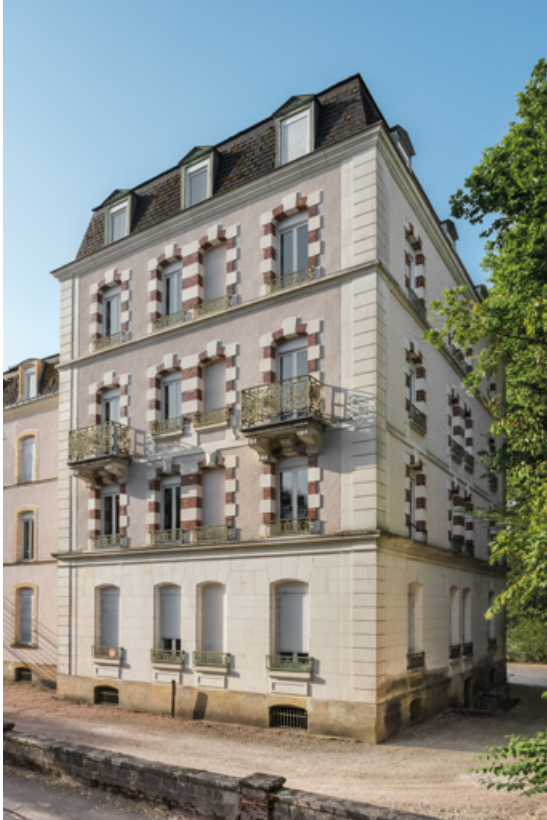
N° de l'illustration : 20195800549NUC4A

**Pavillon occidental.**

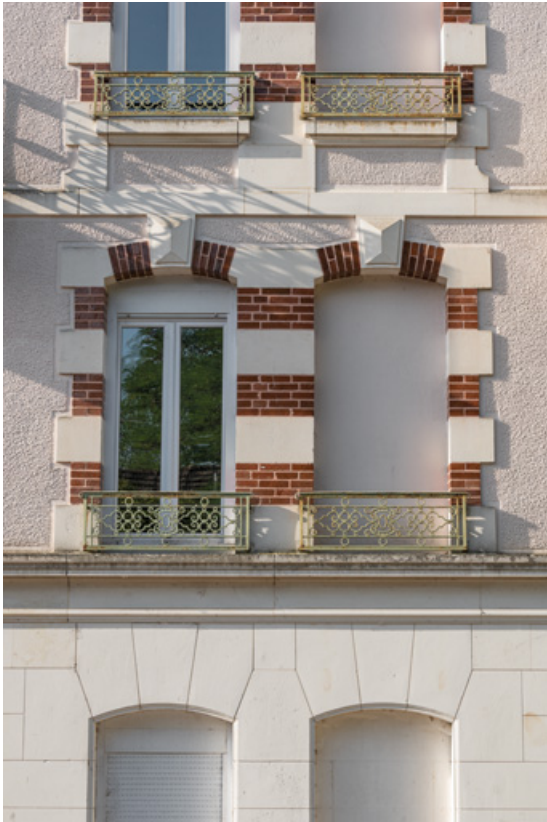
N° de l'illustration : 20195800553NUC4A

**Pavillon occidental, encadrements de baies.**

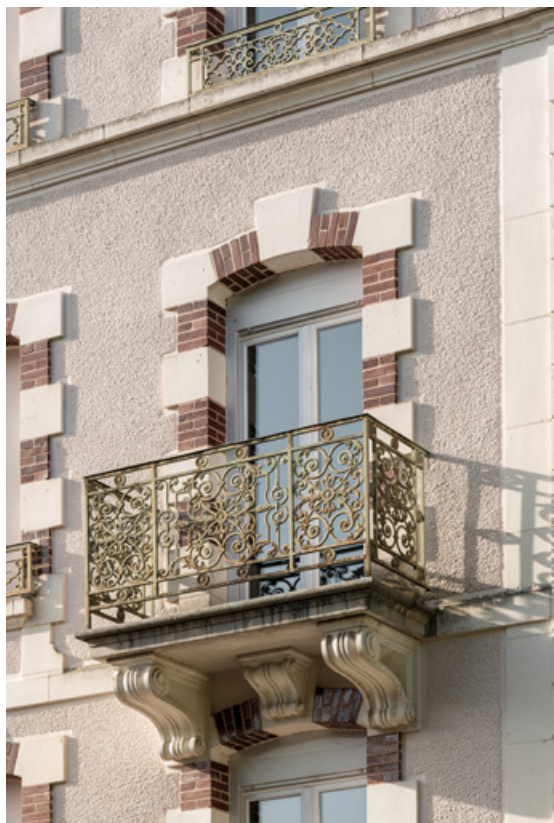
N° de l'illustration : 20195800550NUC4A

**Pavillon occidental, balcon et garde-corps, vue de trois-quarts.**

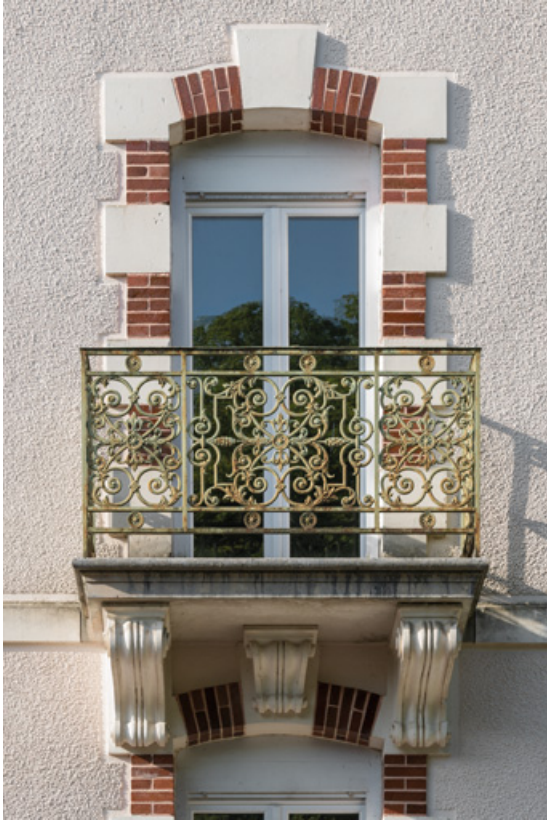
N° de l'illustration : 20195800551NUC4A

**Pavillon occidental, balcon et garde-corps, vue de face.**  
58, Saint-Honoré-les-Bains, 9 avenue Jean Mermoz

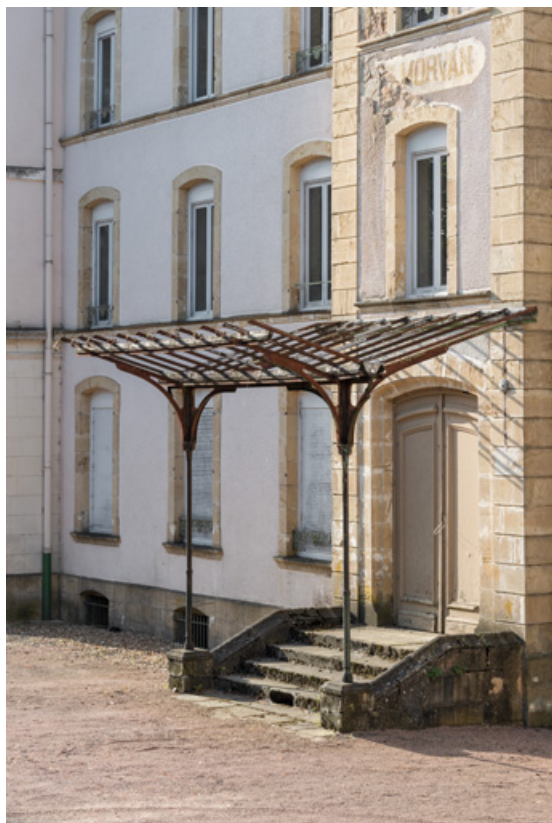
N° de l'illustration : 20195800552NUC4A

**Marquise de la façade sur l'avenue.**

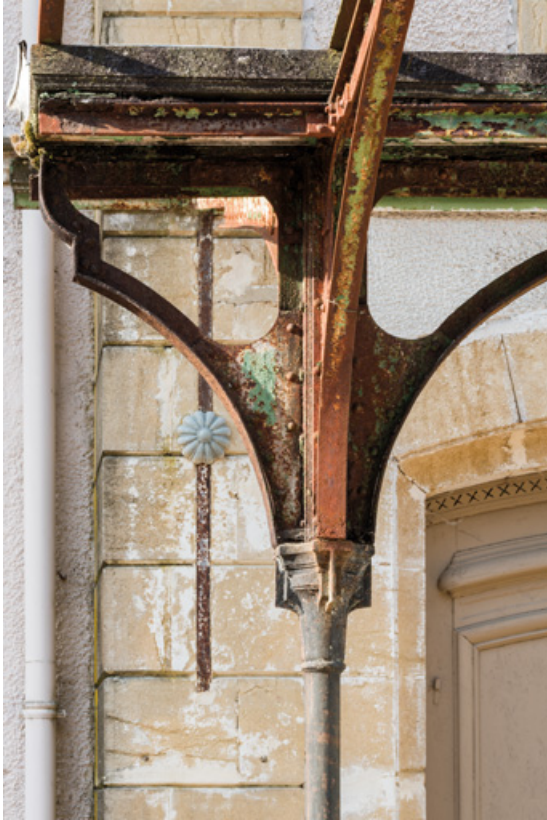
N° de l'illustration : 20195800555NUC4A

**Marquise de la façade sur l'avenue, détail.**

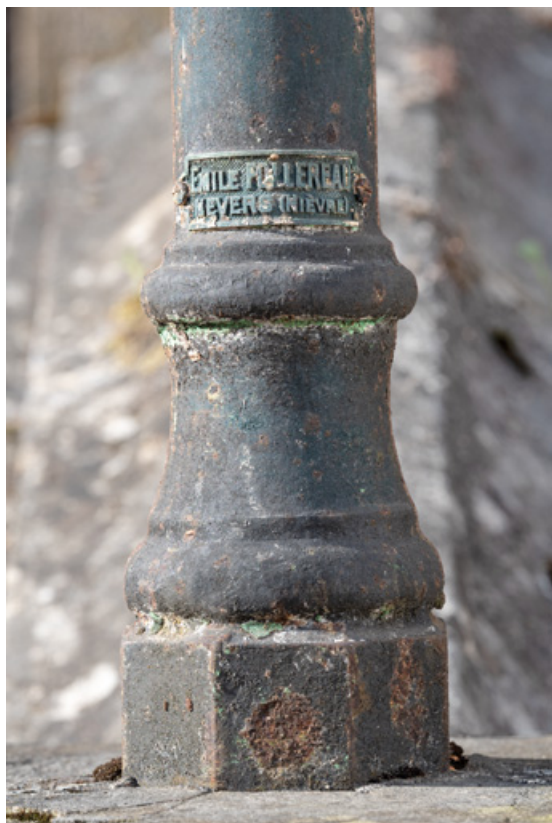
N° de l'illustration : 20195800554NUC4A

**Marquise de la façade sur l'avenue, plaque de firme.**  
58, Saint-Honoré-les-Bains, 9 avenue Jean Mermoz

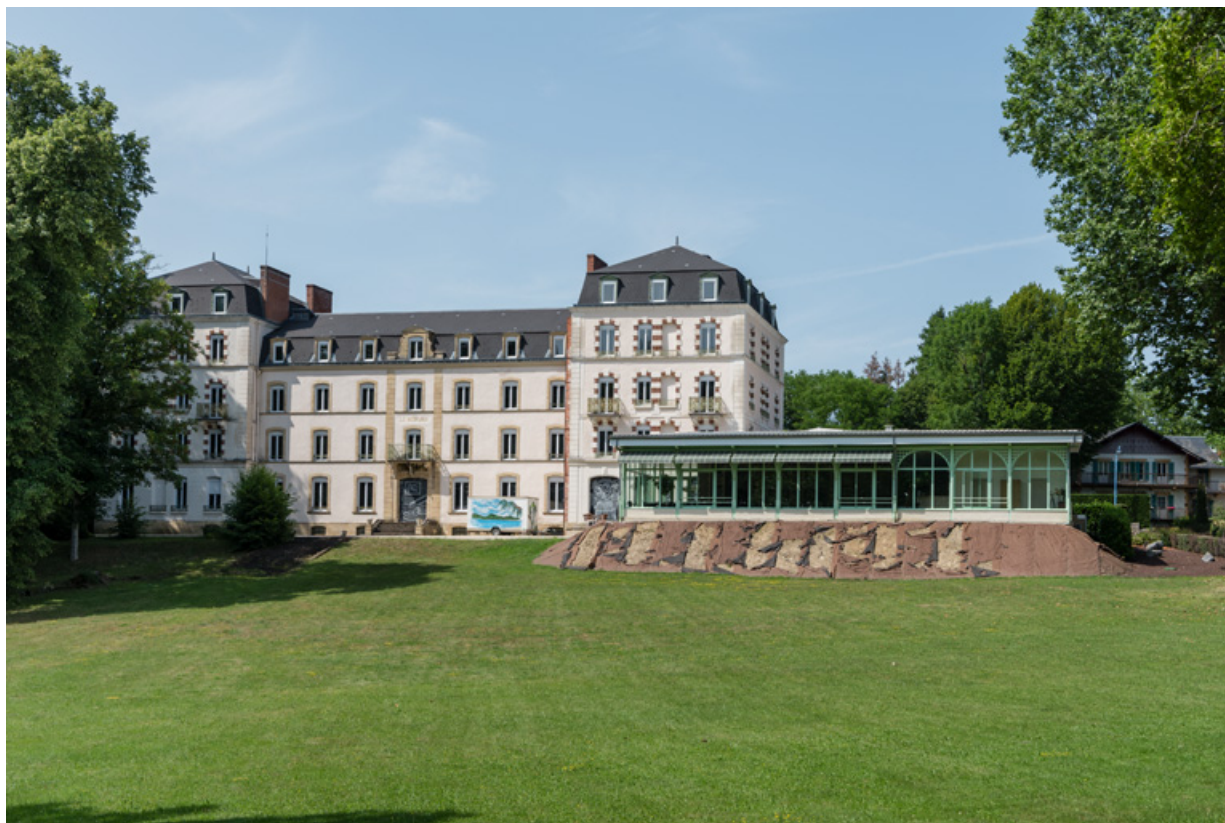
N° de l'illustration : 20195800368NUC4A

**Façade sur le parc.**

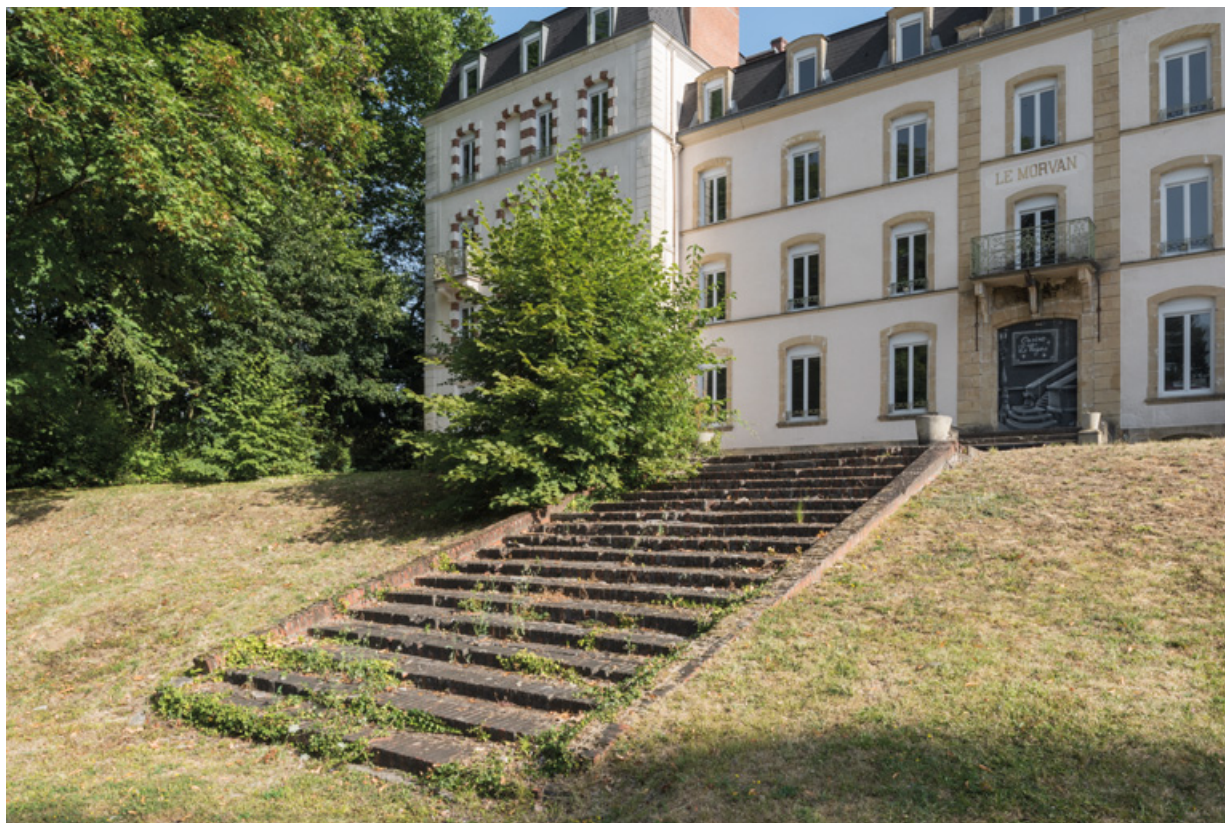
N° de l'illustration : 20195800559NUC4A

**Perron de la façade sur le parc thermal.**

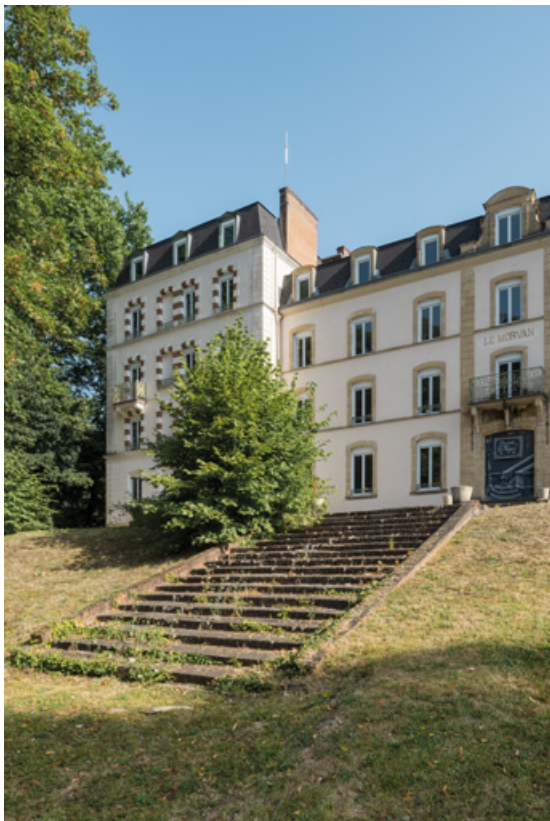
N° de l'illustration : 20195800558NUC4A

**Perron de la façade sur le parc thermal.**

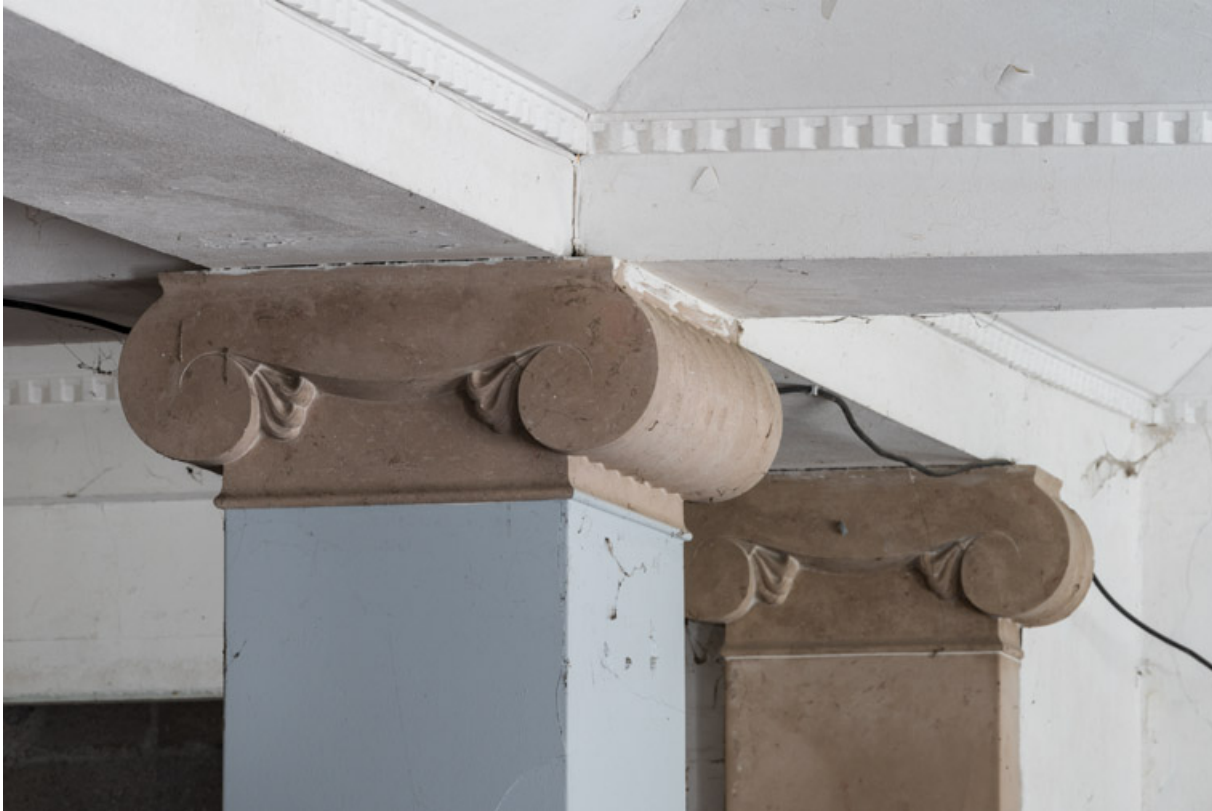
N° de l'illustration : 20195800574NUC4A

**chapiteaux d'inspiration ionique.**

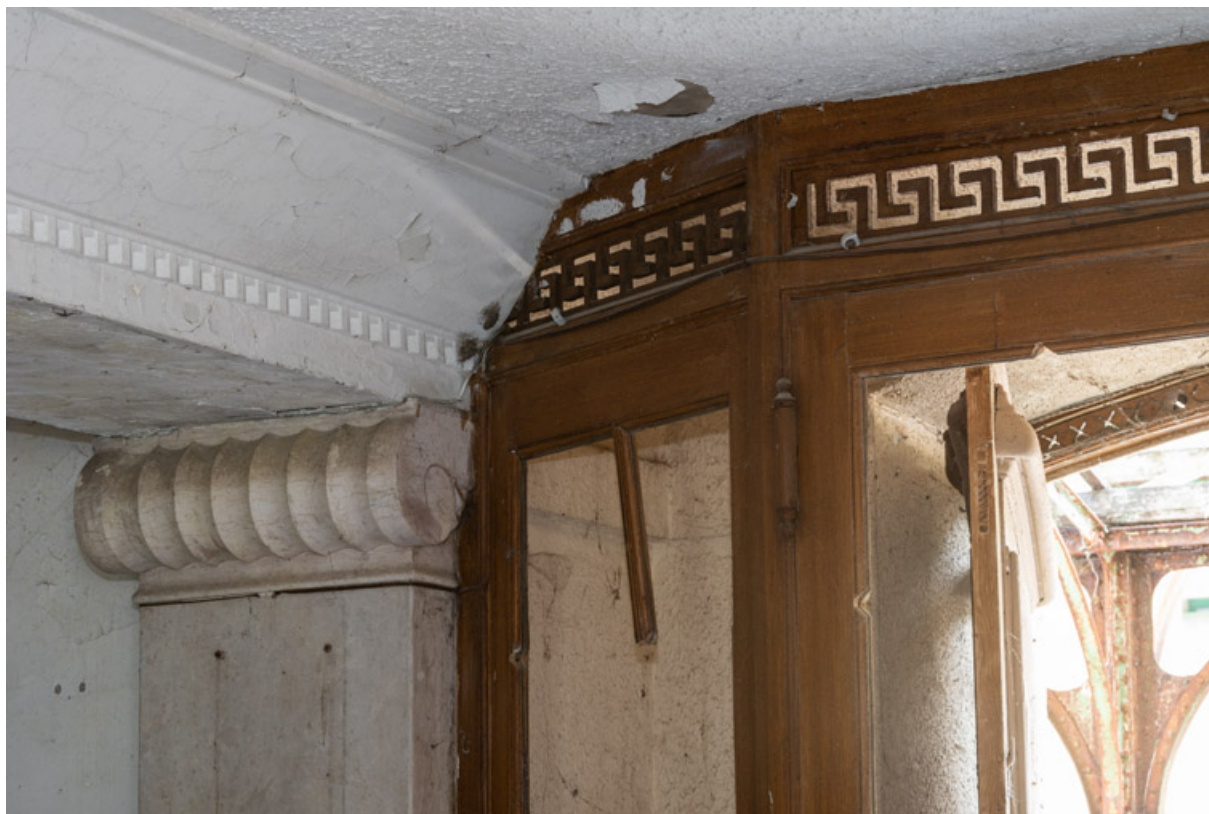
N° de l'illustration : 20195800575NUC4A

**Décor de l'huissierie du sas de l'entrée côté avenue, frise ajourée de grecques.**

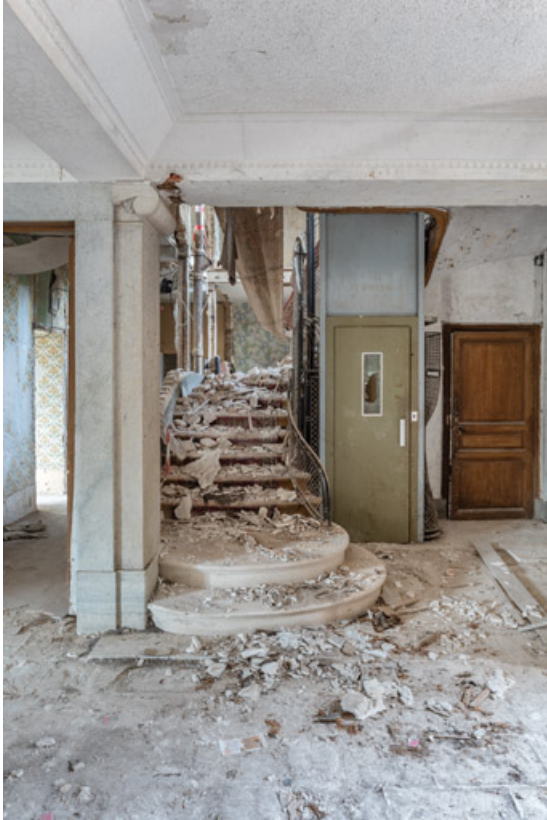
N° de l'illustration : 20195800569NUC4A

**Escaliers** : escalier dans-oeuvre, escalier tournant à retours avec jour, en charpente; escalier de distribution extérieur, escalier tournant à retours avec jour, en charpente

**Escalier ouest.**

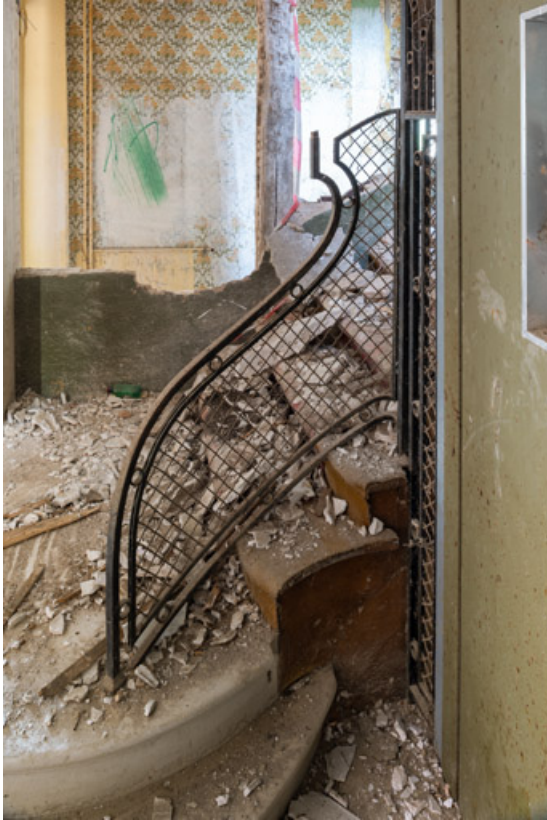
N° de l'illustration : 20195800571NUC4A

**Escalier ouest, détail, rampe d'appui.**

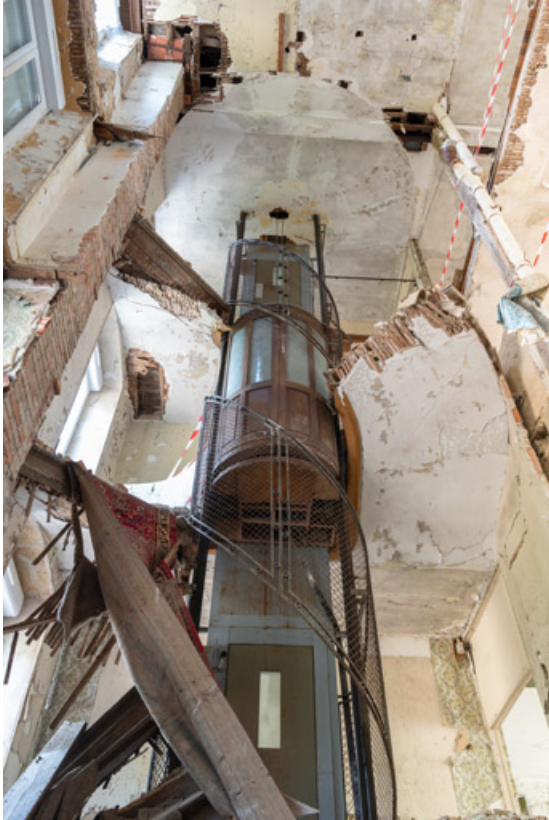
N° de l'illustration : 20195800573NUC4A

désaffecté, mauvais état

**Ascenseur de l'escalier ouest, vue d'ensemble après l'effondrement des planchers.**  
58, Saint-Honoré-les-Bains, 9 avenue Jean Mermoz

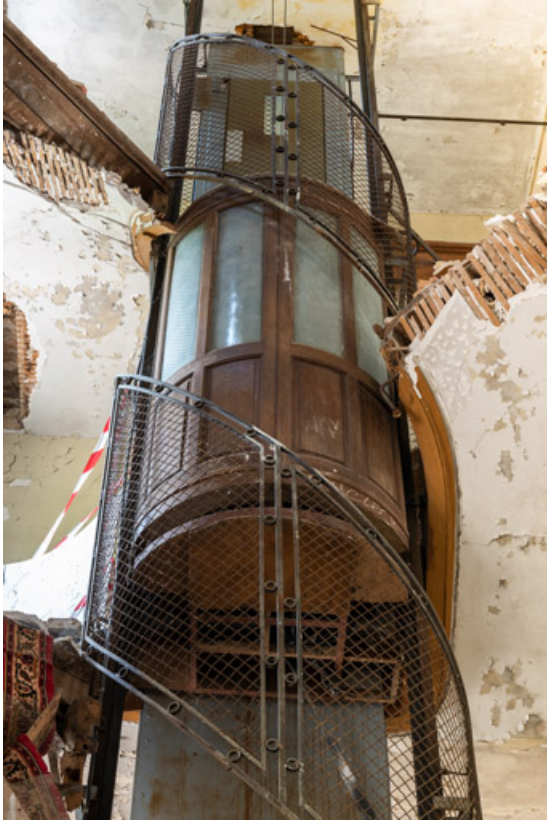
N° de l'illustration : 20195800572NUC4A

**Autres organes de circulations** : ascenseur

**Ascenseur de l'escalier ouest, cabine.**

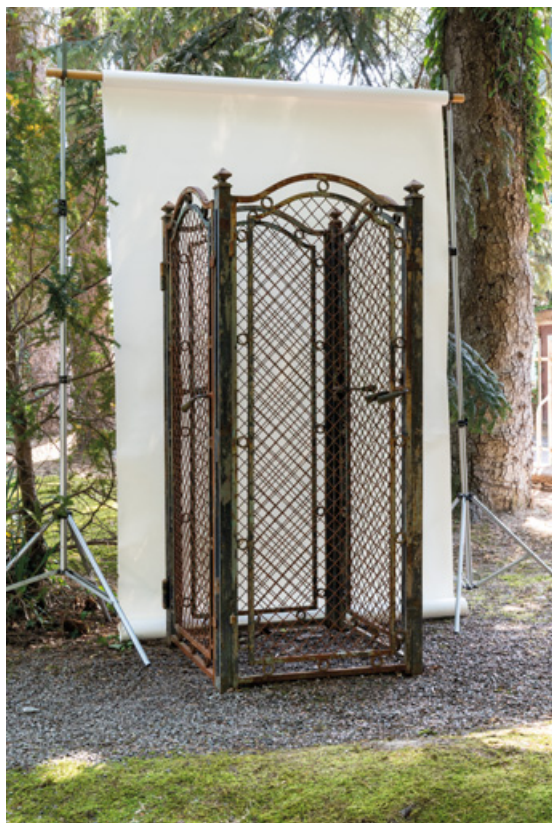
N° de l'illustration : 20195800562NUC4A

**Vantaux de l'ascenseur de l'escalier ouest de l'Hôtel Le Morvan, dans le jardin de la Villa Les Romains.**  
58, Saint-Honoré-les-Bains, 9 avenue Jean Mermoz

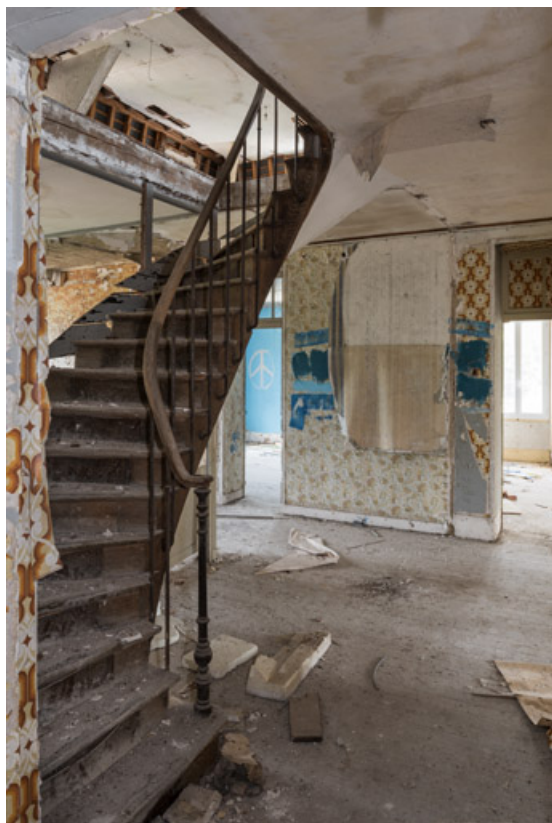
N° de l'illustration : 20195800577NUC4A

**Escalier secondaire conduisant du deuxième au troisième étage du pavillon est.**  
58, Saint-Honoré-les-Bains, 9 avenue Jean Mermoz
