HÔTEL LE MORVAN

Bourgogne-Franche-Comté, Nièvre
Saint-Honoré-les-Bains
9 avenue Jean Mermoz

Dossier IA58001210 réalisé en
2019

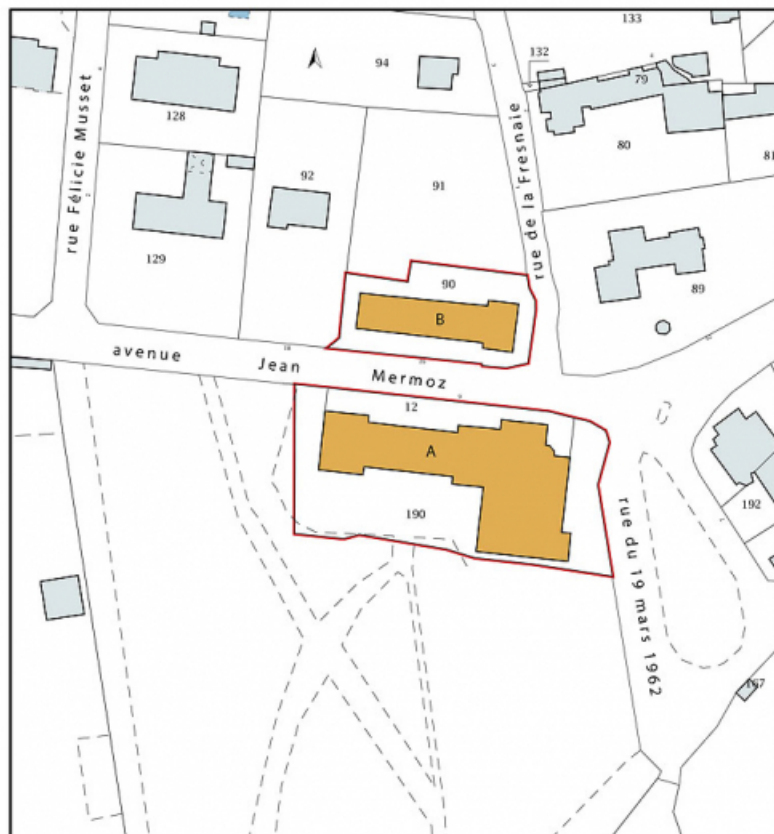
A Hôtel Le Morvan (actuellement casino)
B Hôtel Le Tournebride

Plan-masse et de situation, extrait du plan cadastral (2020).

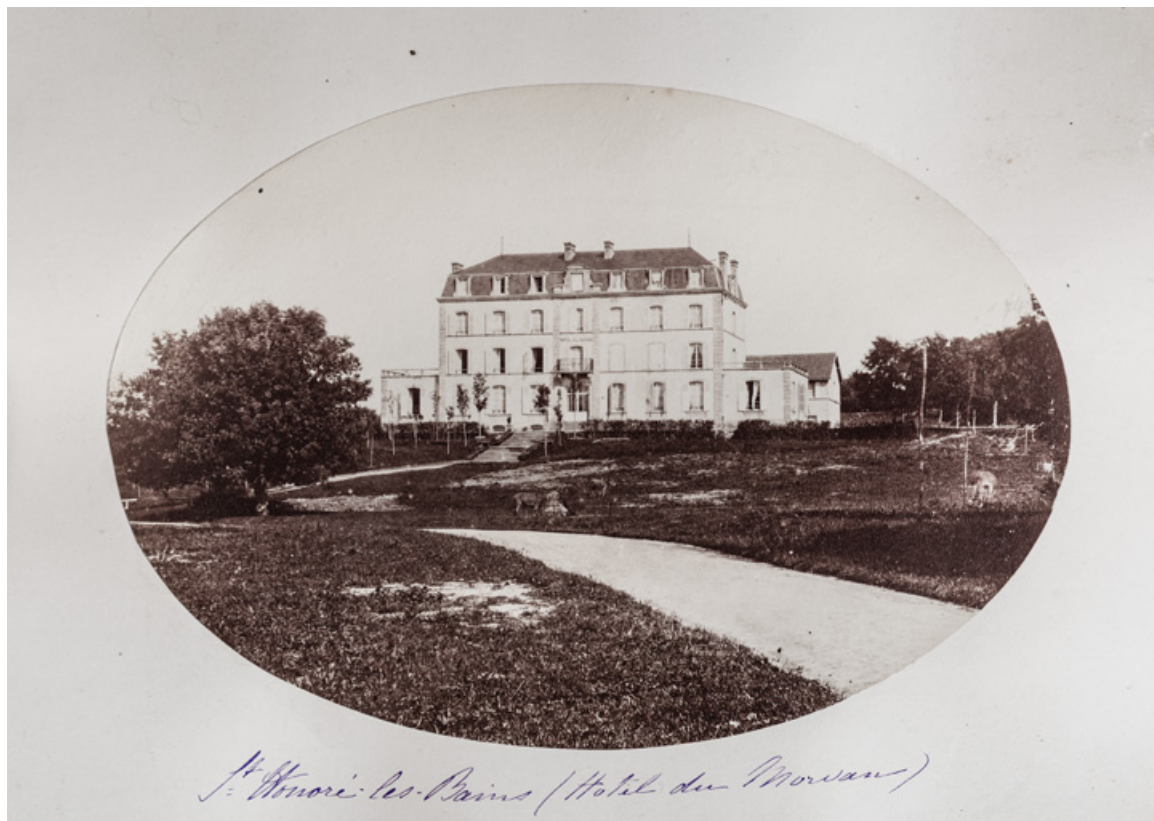
Façade sur le parc avant la construction des pavillons latéraux.

Antoine-Théodore de Viel de Lunas, marquis d'Espeuilles, fait construire l'hôtel en 1865. Sa construction marque un tournant, puisqu'il s'agit du premier hôtel construit dans le quartier thermal, exception faite de l'hôtel des Bains. Il ne comporte alors que le corps central de l'édifice actuel, d'une longueur de sept travées en façade, encadré par deux courtes ailes en rez-de-chaussée couvertes d'une terrasse. De nouveaux travaux sont possibles après la cession de l'hôtel à la Société anonyme des Eaux thermales de Saint-Honoré créée en 1900. Les deux ailes sont remplacées par d'imposants pavillons à trois étages carrés. L'essentiel des travaux, conduits par l'entrepreneur parisien Louzon d'après les plans de Gavillon, architecte et directeur de l'établissement thermal dont dépend l'hôtel, sont terminés pour la saison 1901. Sur le flanc ouest de l'édifice, un bâtiment en rez-de-chaussée abritant le restaurant (300 places) est bâti lors de la même campagne, mais il est l'objet de nouveaux travaux à la suite de l'effondrement de sa toiture terrasse dès 1903. Il se compose d'un corps de plan carré de quatre travées de côté disposé à l'angle de l'hôtel et de l'avenue, sur lequel vient se greffer une aile de trois travées de largeur. Cette aile est bordée à l'est, au sud et à l'ouest par une terrasse couverte d'un auvent, qui se prolonge en retour devant le pavillon oriental de l'hôtel. Le restaurant dispose de sa propre entrée à l'est. Elle correspond à la véranda visible sur certaines cartes postales anciennes. La marquise surmontant l'entrée côté avenue porte la plaque de firme "Émile Follereau, Nevers (Nièvre)" et doit dater de 1910 environ. L'édifice est l'un des premiers du quartier thermal à être électrifié quelques mois après le casino et l'hôtel des Bains (1901). L'hôtel Le Morvan et sa succursale, l'hôtel Le Tournebride, proposent au total 150 chambres (soit 200 lits) au début du 20e siècle. Il lui arrive d'accueillir d'importantes personnalités. C'est ainsi le cas du prince Lev (Léon) Ourousov (Ourousof), ambassadeur de Russie en France à l'époque où l'alliance est signée entre les deux pays, dont le séjour à l'hôtel Le Morvan est largement commenté dans le *Saint-Honoré Thermal* en août 1901. La Société anonyme Hôtelière et Immobilière succède à la Société anonyme des Eaux thermales de Saint-Honoré en 1924. L'hôtel est modernisé pendant l'entre-deux-guerres. De cette époque datent notamment la décoration du hall d'entrée au rez-de-chaussée et l'ascenseur de l'escalier ouest. Cet ascenseur est partiellement conservé. Ses vantaux ont été remontés dans le jardin de la Villa Les Romains. Vraisemblablement après la Seconde Guerre mondiale, le restaurant est agrandi. La construction d'un nouveau corps à l'est permet de doubler en profondeur l'aile existante. La Société assure directement la gestion de l'hôtel jusqu'à la création d'une S.A.R.L. dédiée en 1962, puis le vend aux enchères en 1970. Une partie du film *Le Souffle au cœur* (1971) de Louis Malle est tournée à l'intérieur de l'hôtel. En 1994, le casino ouvre dans l'ancien restaurant après la destruction de celui du parc thermal (1988). Des travaux sont effectués à l'intérieur de l'hôtel (rénovation de la toiture et remplacement des huisseries) mais l'édifice ne retrouve pas sa vocation première. Il est aujourd'hui abandonné, et l'escalier ouest s'est récemment effondré.

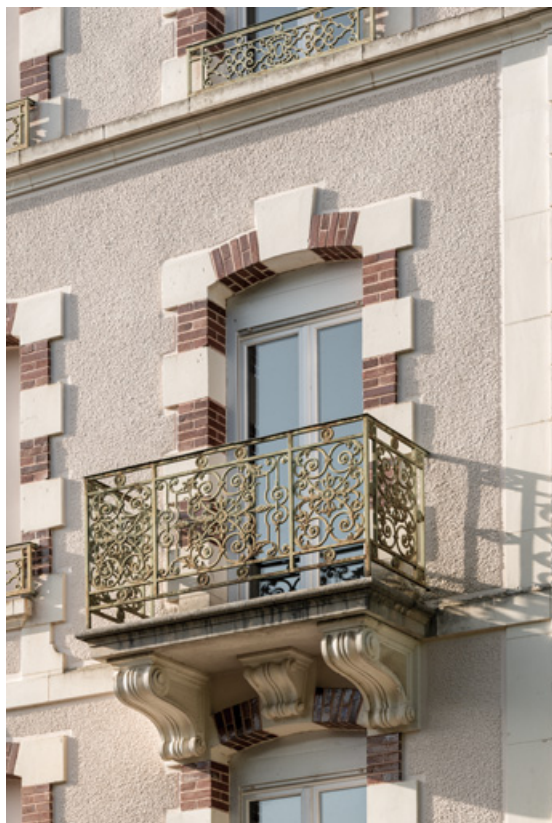
Pavillon occidental, balcon et garde-corps, vue de trois-quarts.
