HÔTEL LE MORVAN

Bourgogne-Franche-Comté, Nièvre
Saint-Honoré-les-Bains
9 avenue Jean Mermoz

Dossier IA58001210 réalisé en
2019
Auteur(s) : Fabien Dufoulon

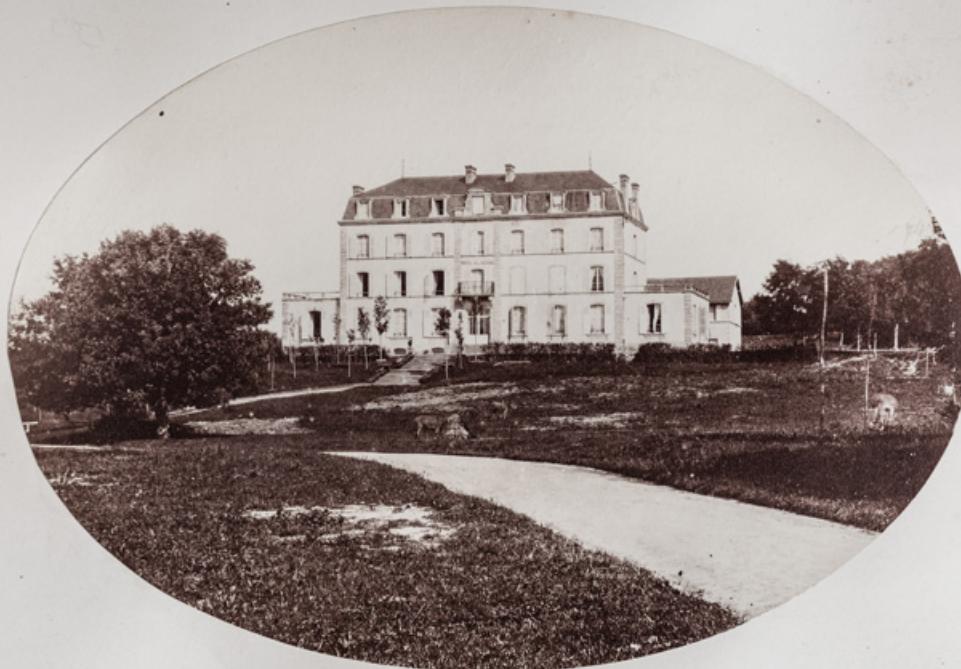
Façade sur le parc avant la construction des pavillons latéraux.

Antoine-Théodore de Viel de Lunas, marquis d'Espeuilles, fait construire l'hôtel en 1865. Sa construction marque un tournant, puisqu'il s'agit du premier hôtel construit dans le quartier thermal, exception faite de l'hôtel des Bains. Il ne comporte alors que le corps central de l'édifice actuel, d'une longueur de sept travées en façade, encadré par deux courtes ailes en rez-de-chaussée couvertes d'une terrasse. De nouveaux travaux sont possibles après la cession de l'hôtel à la Société anonyme des Eaux thermales de Saint-Honoré créée en 1900. Les deux ailes sont remplacées par d'imposants pavillons à trois étages carrés. L'essentiel des travaux, conduits par l'entrepreneur parisien Louzon d'après les plans de Gavillon, architecte et directeur de l'établissement thermal dont dépend l'hôtel, sont terminés pour la saison 1901. Sur le flanc ouest de l'édifice, un bâtiment en rez-de-chaussée abritant le restaurant (300 places) est bâti lors de la même campagne, mais il est l'objet de nouveaux travaux à la suite de l'effondrement de sa toiture terrasse dès 1903. Il se compose d'un corps de plan carré de quatre travées de côté disposé à l'angle de l'hôtel et de l'avenue, sur lequel vient se greffer une aile de trois travées de largeur. Cette aile est bordée à l'est, au sud et à l'ouest par une terrasse couverte d'un auvent, qui se prolonge en retour devant le pavillon oriental de l'hôtel. Le restaurant dispose de sa propre entrée à l'est. Elle correspond à la véranda visible sur certaines cartes postales anciennes. La marquise surmontant l'entrée côté avenue porte la plaque de firme "Émile Follereau, Nevers (Nièvre)" et doit dater de 1910 environ. L'édifice est l'un des premiers du quartier thermal à être électrifié quelques mois après le casino et l'hôtel des Bains (1901). L'hôtel Le Morvan et sa succursale, l'hôtel Le Tournebride, proposent au total 150 chambres (soit 200 lits) au début du 20e siècle. Il lui arrive d'accueillir d'importantes personnalités. C'est ainsi le cas du prince Lev (Léon) Ouroussov (Ouroussoff), ambassadeur de Russie en France à l'époque où l'alliance est signée entre les deux pays, dont le séjour à l'hôtel Le Morvan est largement commenté dans le *Saint-Honoré Thermal* en août 1901. La Société anonyme Hôtelière et Immobilière succède à la Société anonyme des Eaux thermales de Saint-Honoré en 1924. L'hôtel est modernisé pendant l'entre-deux-guerres. De cette époque datent notamment la décoration du hall d'entrée au rez-de-chaussée et l'ascenseur de l'escalier ouest. Cet ascenseur est partiellement conservé. Ses vantaux ont été remontés dans le jardin de la Villa Les Romains. Vraisemblablement après la Seconde Guerre mondiale, le restaurant est agrandi. La construction d'un nouveau corps à l'est permet de doubler en profondeur l'aile existante. La Société assure directement la gestion de l'hôtel jusqu'à la création d'une S.A.R.L. dédiée en 1962, puis le vend aux enchères en 1970. Une partie du film *Le Souffle au cœur* (1971) de Louis Malle est tournée à l'intérieur de l'hôtel. En 1994, le casino ouvre dans l'ancien restaurant après la destruction de celui du parc thermal (1988). Des travaux sont effectués à l'intérieur de l'hôtel (rénovation de la toiture et remplacement des huisseries) mais l'édifice ne retrouve pas sa vocation première. Il est aujourd'hui abandonné, et l'escalier ouest s'est récemment effondré.

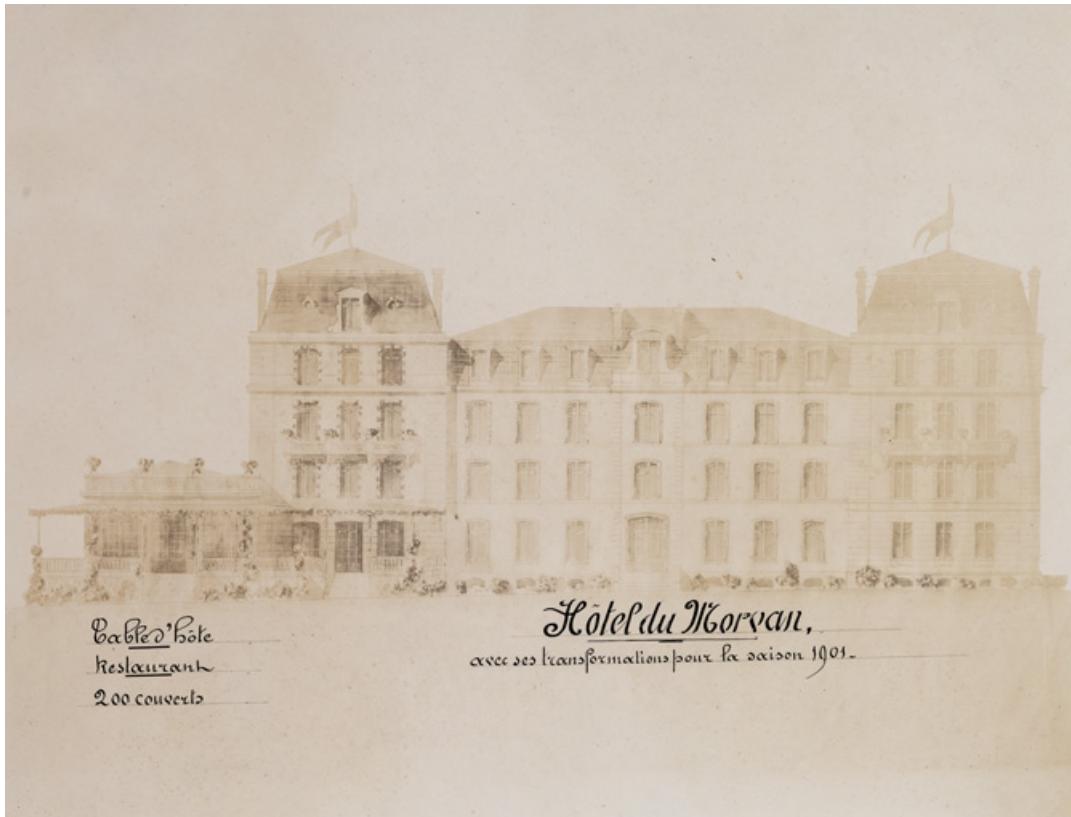
Façade sur le parc après la construction des pavillons latéraux.

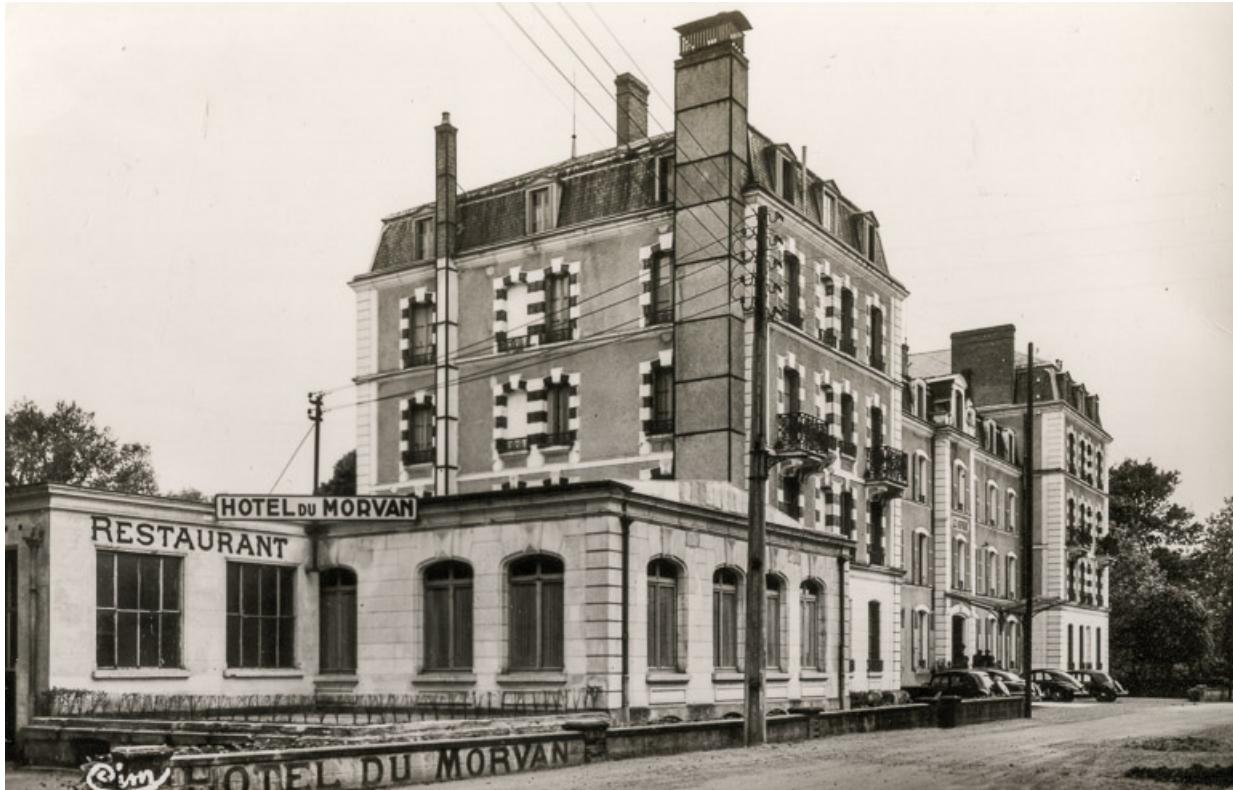
Façade sur l'actuelle avenue Jean Mermoz après l'agrandissement du restaurant.

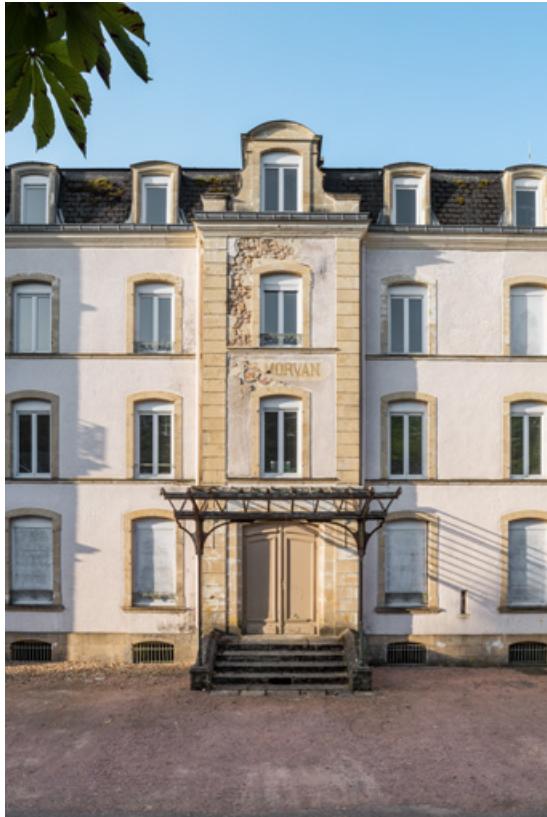
Travée centrale de la façade sur l'avenue Jean Mermoz.

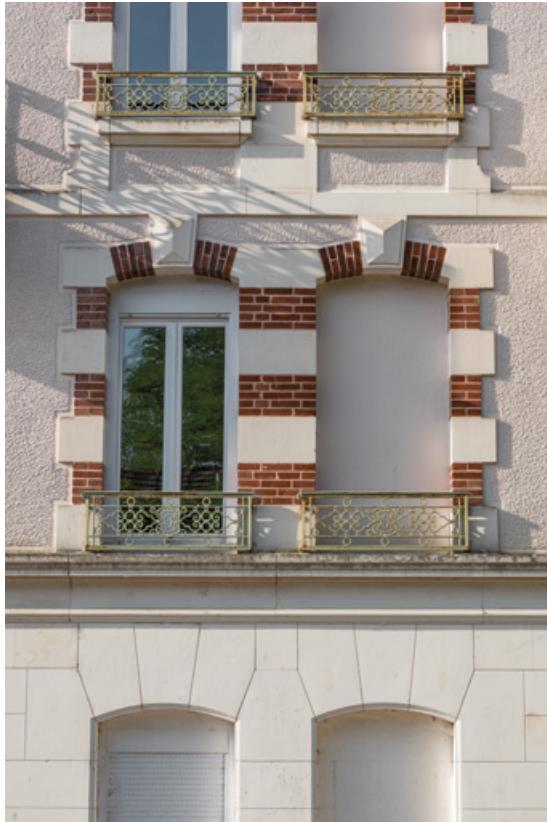
Pavillon occidental, encadrements de baies.

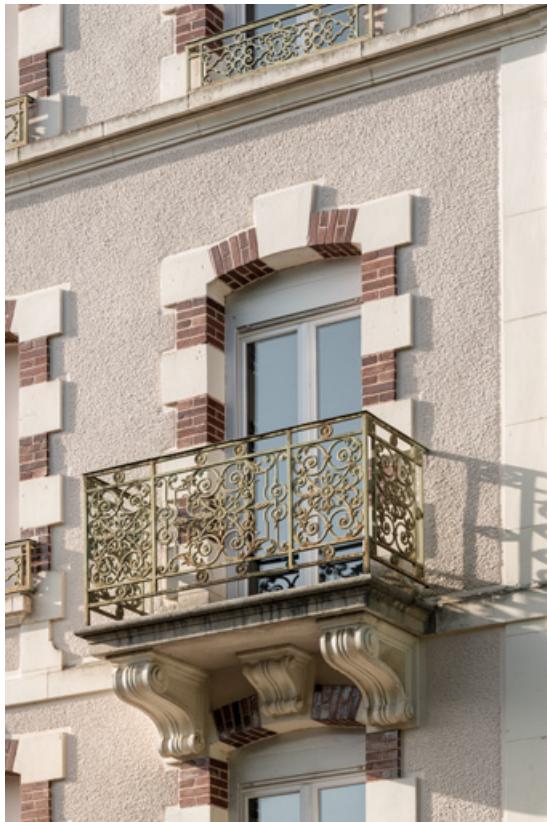
Pavillon occidental, balcon et garde-corps, vue de trois-quarts.

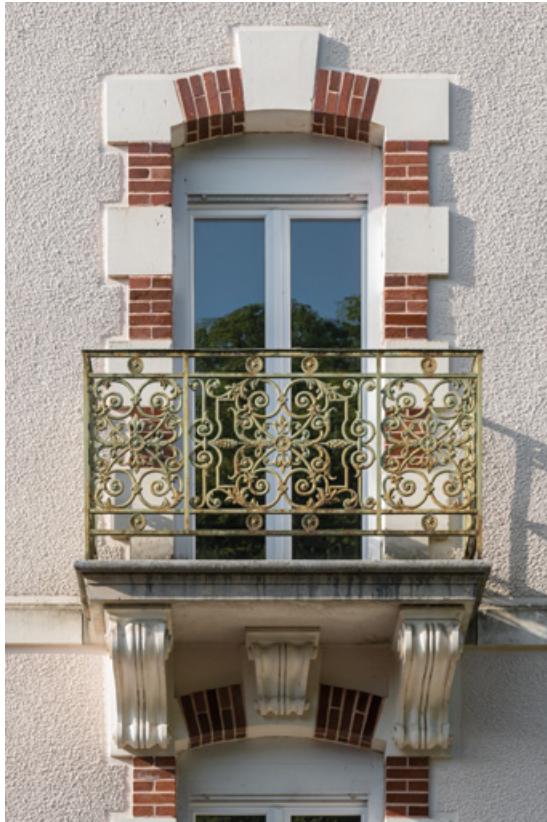
Pavillon occidental, balcon et garde-corps, vue de face.

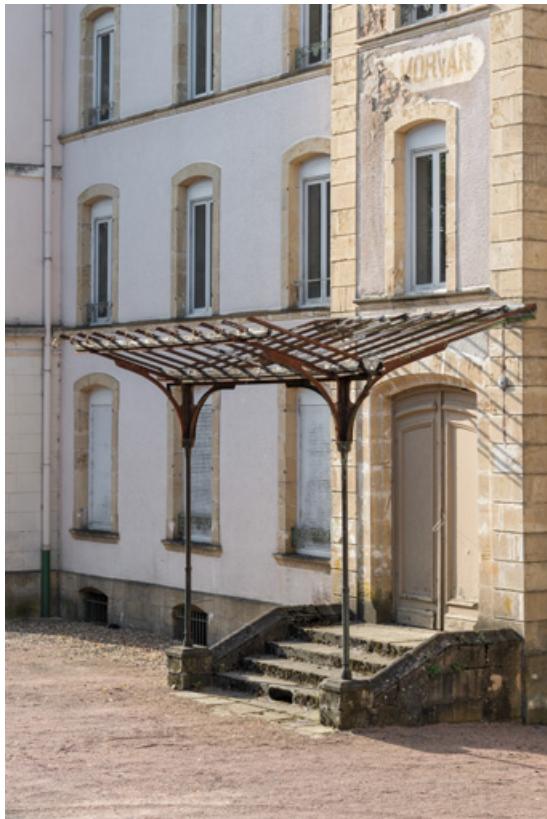
Marquise de la façade sur l'avenue.

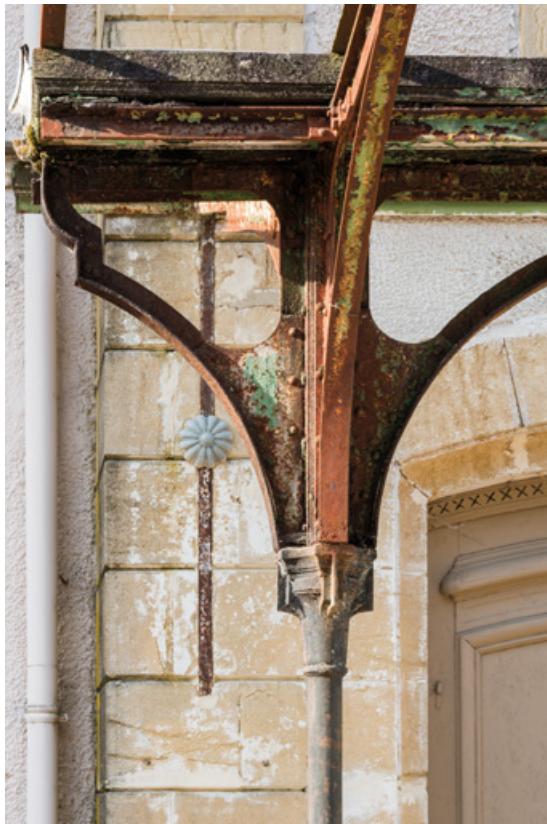
Marquise de la façade sur l'avenue, détail.

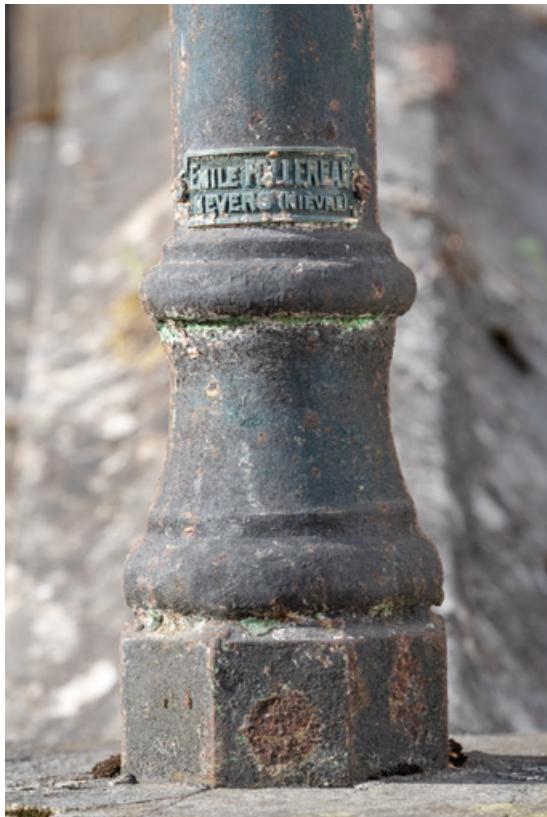
Marquise de la façade sur l'avenue, plaque de firme.
58, Saint-Honoré-les-Bains, 9 avenue Jean Mermoz

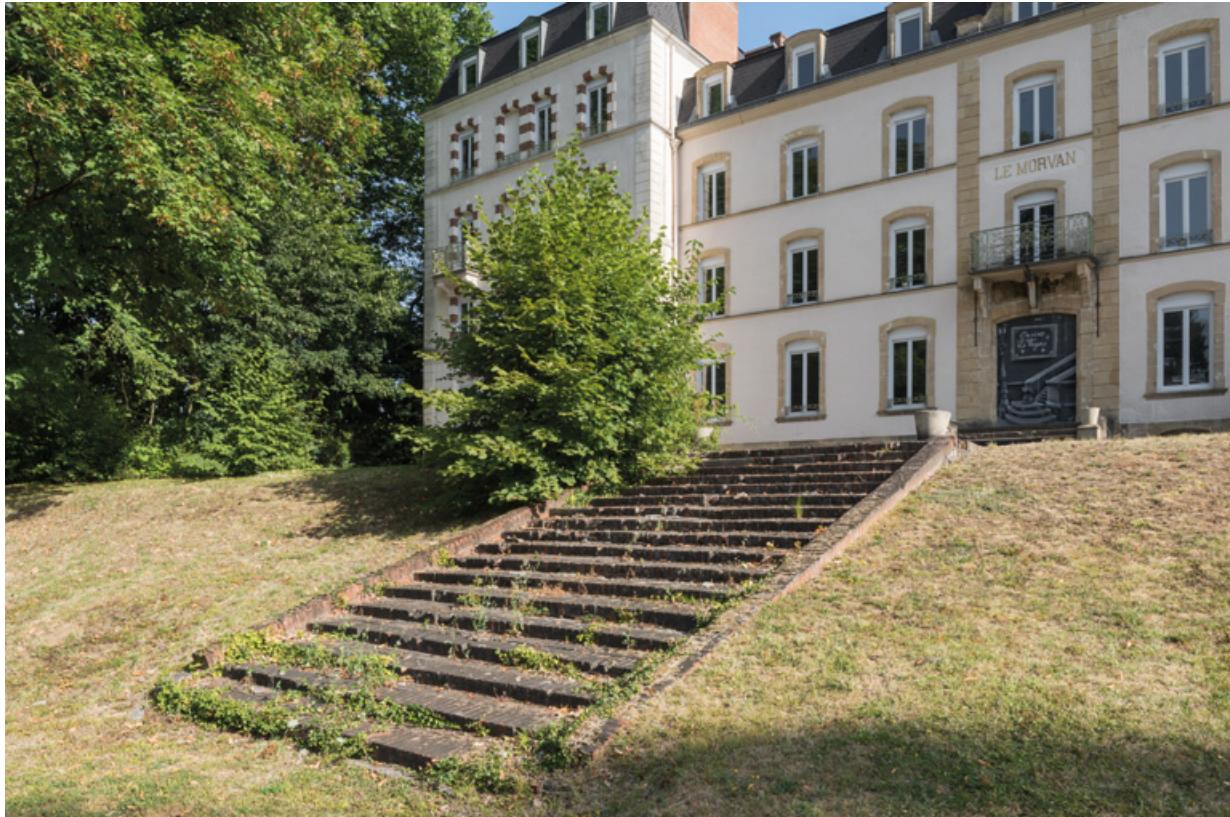
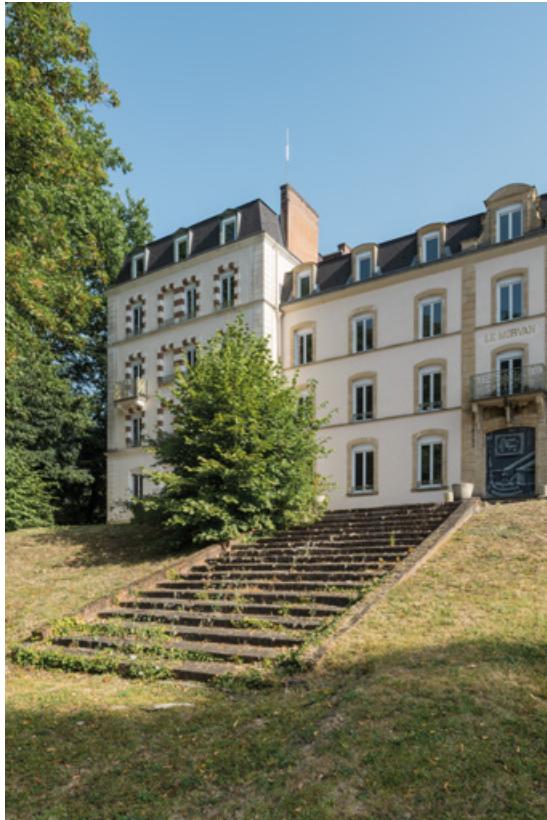
Perron de la façade sur le parc thermal.

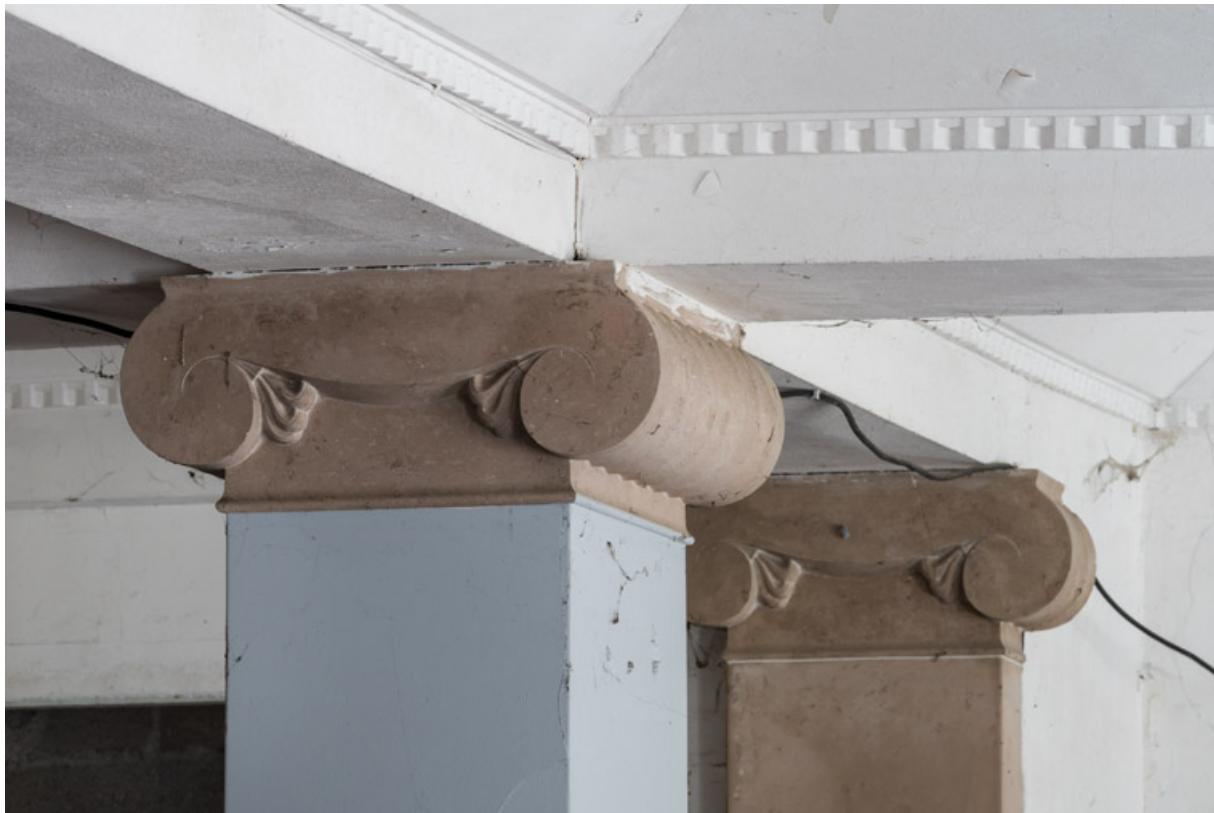
chapiteaux d'inspiration ionique.

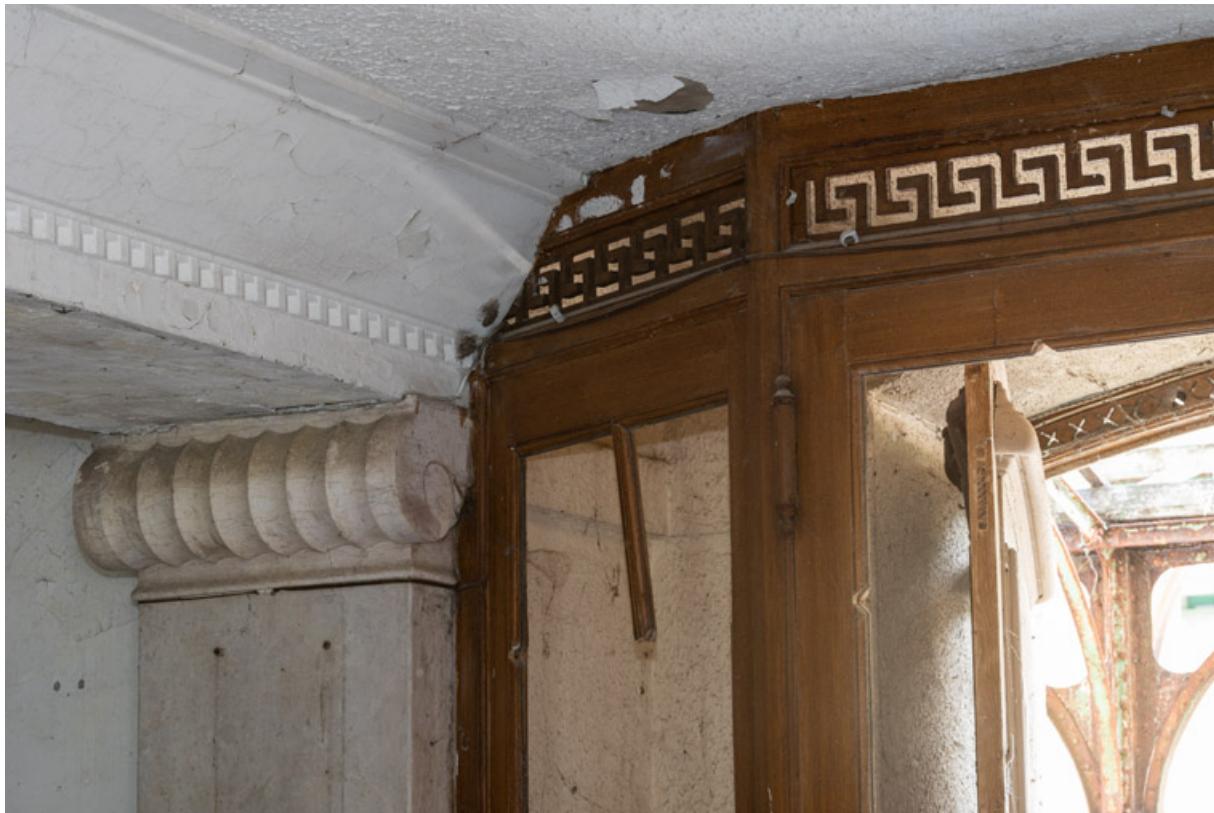
Décor de l'huisserie du sas de l'entrée côté avenue, frise ajourée de grecques.

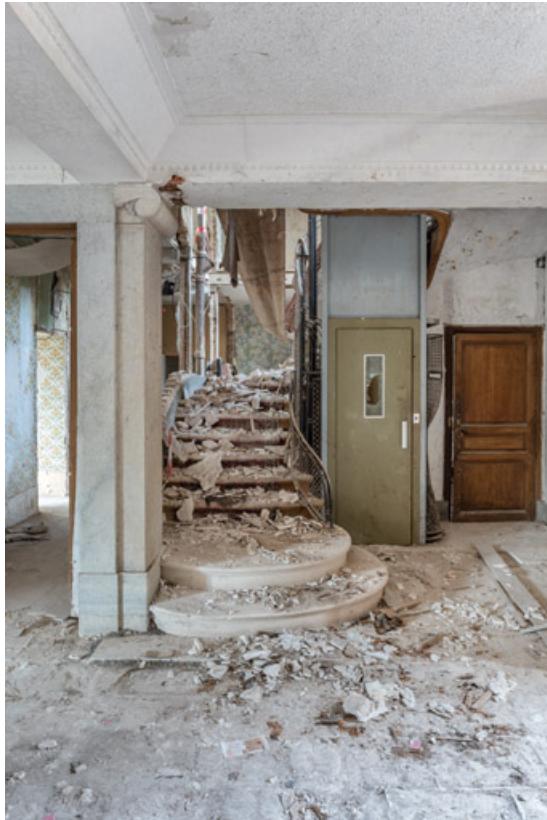
Escalier ouest.

Escaliers : escalier dans-œuvre, escalier tournant à retours avec jour, en charpente; escalier de distribution extérieur, escalier tournant à retours avec jour, en charpente

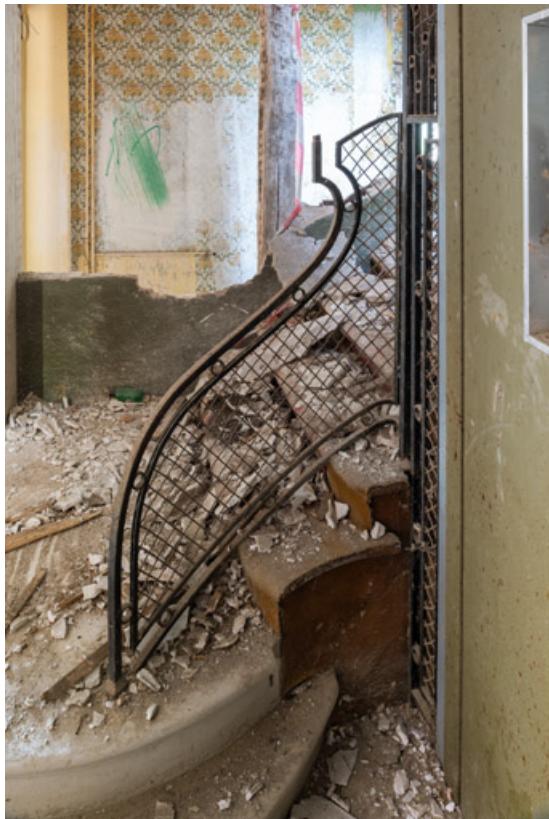
Escalier ouest, détail, rampe d'appui.

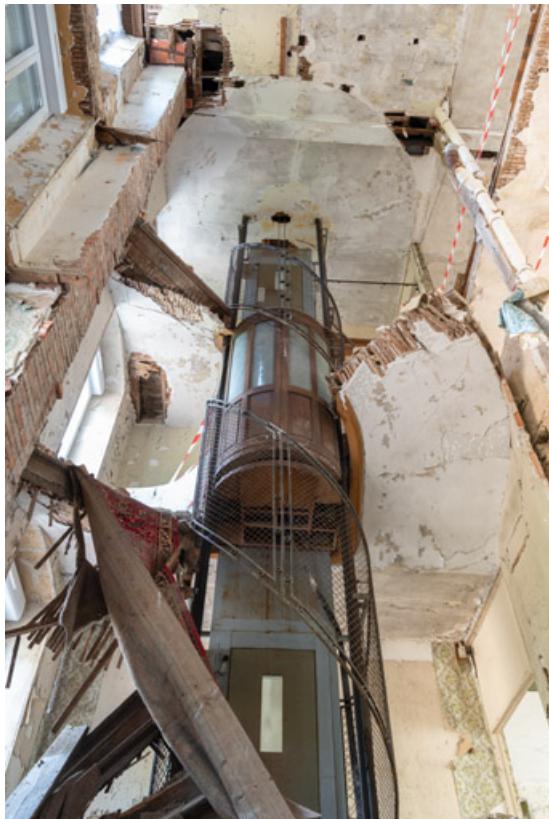
Ascenseur de l'escalier ouest, vue d'ensemble après l'effondrement des planchers.
58, Saint-Honoré-les-Bains, 9 avenue Jean Mermoz

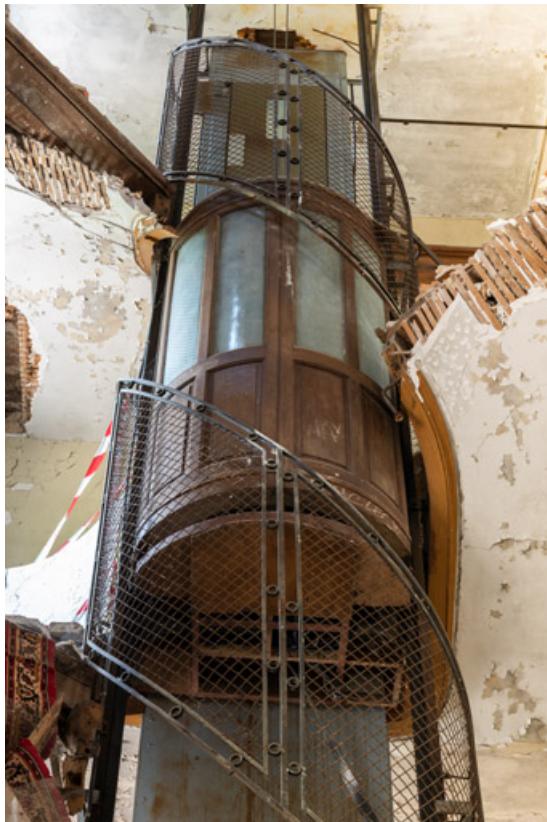
Ascenseur de l'escalier ouest, cabine.

Autres organes de circulations : ascenseur

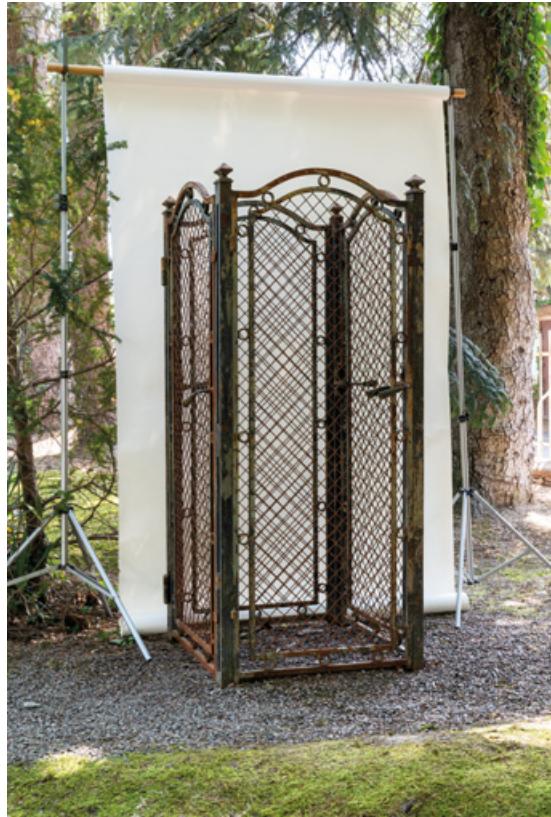
Vantaux de l'ascenseur de l'escalier ouest de l'Hôtel Le Morvan, dans le jardin de la Villa Les Romains.
58, Saint-Honoré-les-Bains, 9 avenue Jean Mermoz

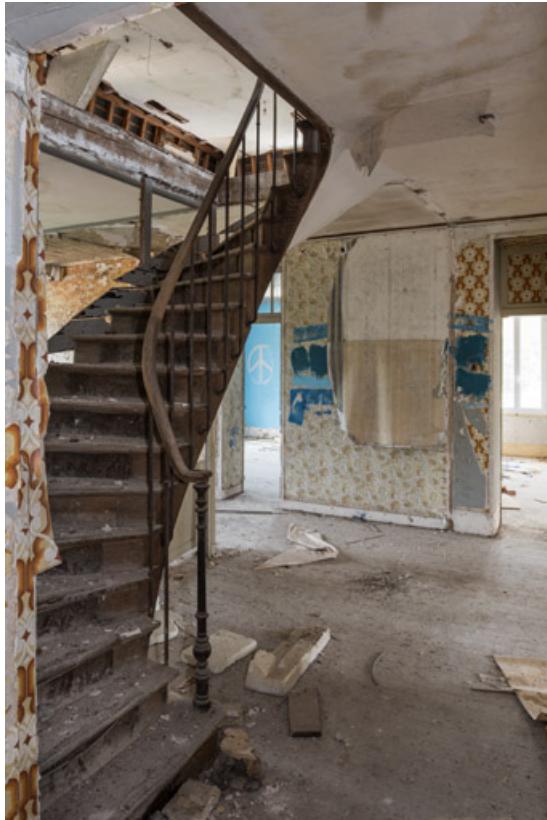
Escalier secondaire conduisant du deuxième au troisième étage du pavillon est.
