HÔTEL LE MORVAN

Bourgogne-Franche-Comté, Nièvre
Saint-Honoré-les-Bains
9 avenue Jean Mermoz

Dossier IA58001210 réalisé en
2019

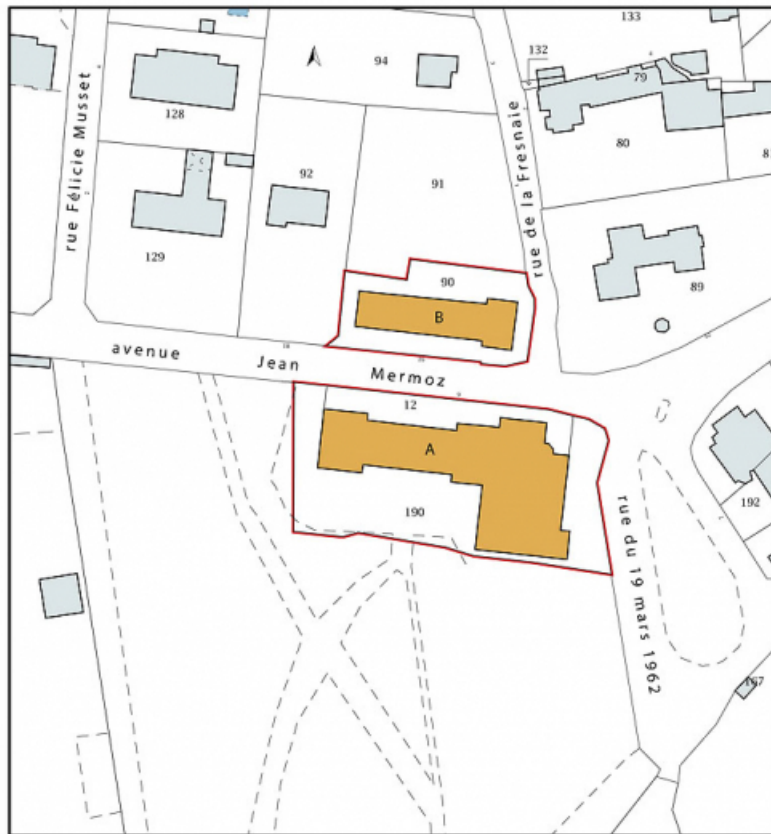
A Hôtel Le Morvan (actuellement casino)
B Hôtel Le Tournebride

Plan-masse et de situation, extrait du plan cadastral (2020).

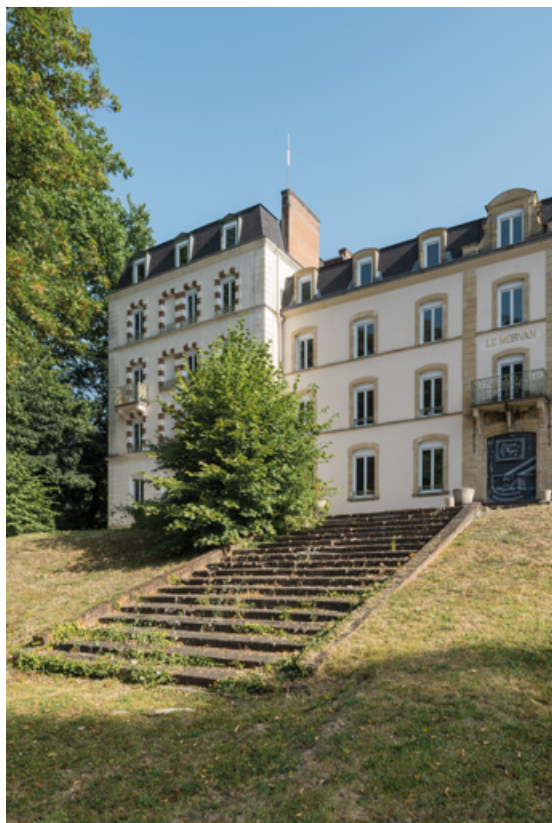
Perron de la façade sur le parc thermal.

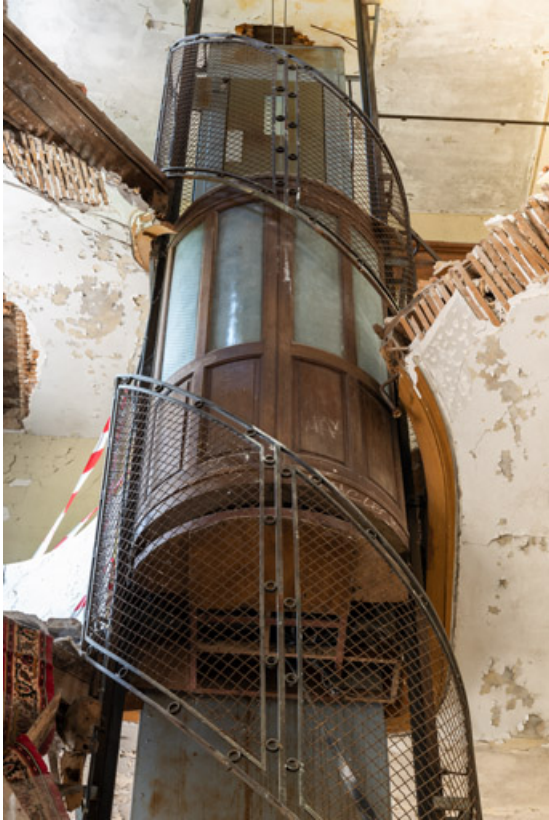
Ascenseur de l'escalier ouest, cabine.

Autres organes de circulations : ascenseur

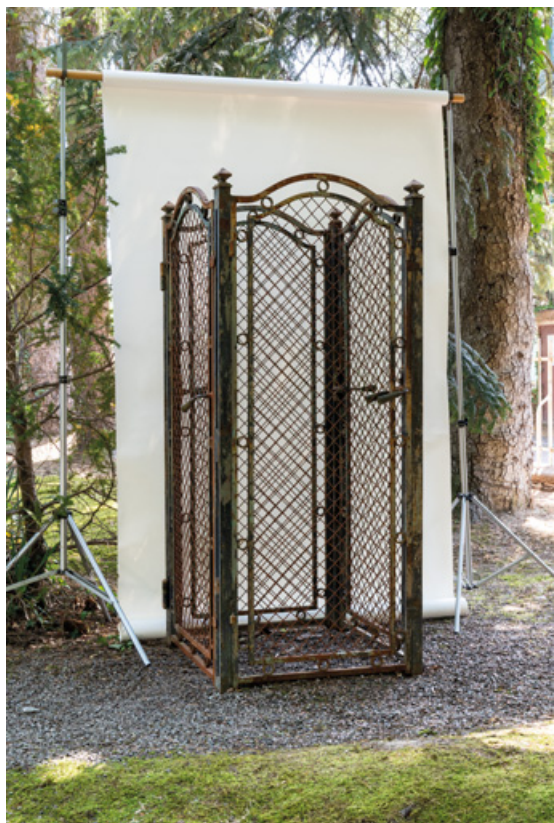
Vantaux de l'ascenseur de l'escalier ouest de l'Hôtel Le Morvan, dans le jardin de la Villa Les Romains.
58, Saint-Honoré-les-Bains, 9 avenue Jean Mermoz
