HÔTEL LE MORVAN

Bourgogne-Franche-Comté, Nièvre
Saint-Honoré-les-Bains
9 avenue Jean Mermoz

Dossier IA58001210 réalisé en
2019

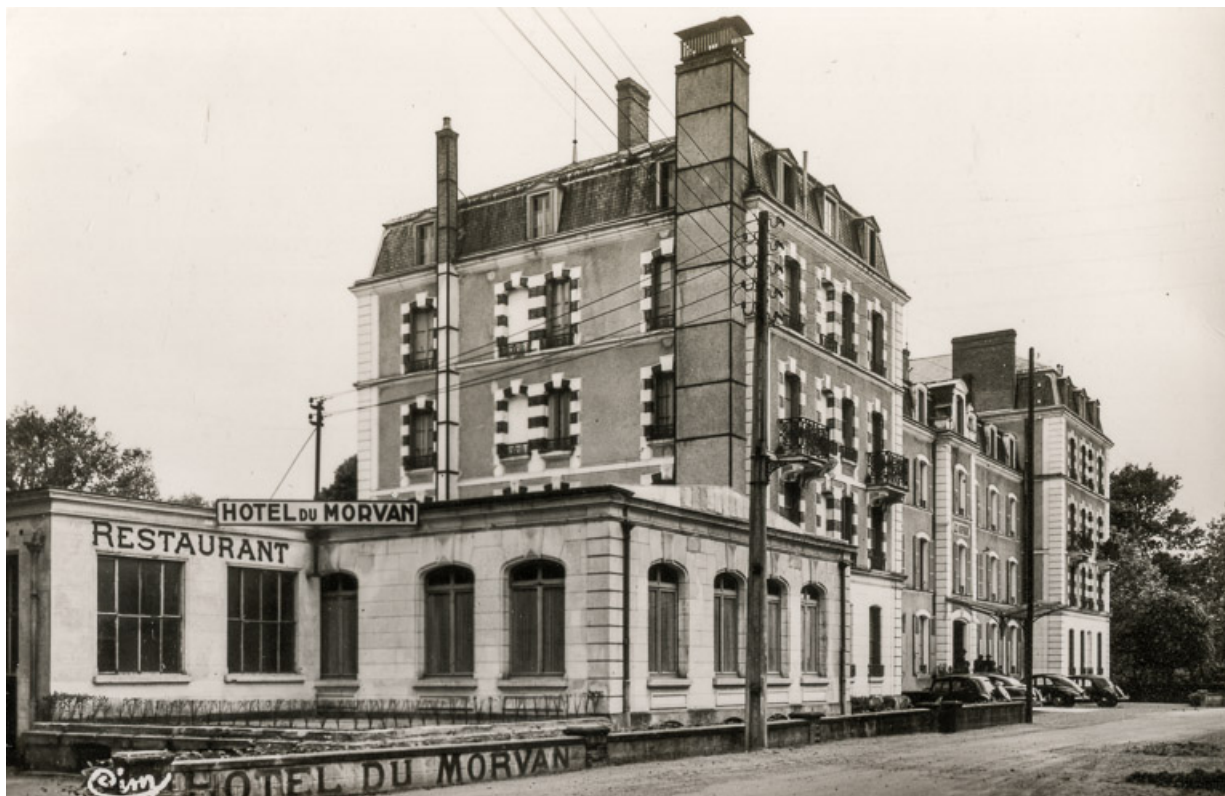
N° de l'illustration : 20195800234NUC4A

Façade sur l'actuelle avenue Jean Mermoz après l'agrandissement du restaurant.
58, Saint-Honoré-les-Bains, 9 avenue Jean Mermoz

L'hôtel est construit en moellon de granite et de calcaire enduit. Il comprend un sous-sol, un rez-de-chaussée, plusieurs étages carrés et un étage de comble. Le corps central de plan rectangulaire s'élève sur deux étages carrés et s'étend sur sept travées de longueur. Il est couvert d'un toit à longs pans brisés en ardoise. Les pavillons latéraux s'élèvent quant à eux sur trois étages carrés. Ils sont couverts de toits à quatre pans brisés. Des chaînes de pierre calcaire soulignent les angles des pavillons, la travée centrale de la façade sur la rue (formant un avant-corps) et la travée centrale de la façade sur le parc (formant un faux avant-corps). Ces deux dernières sont surmontées d'une lucarne en pierre calcaire. Les baies et les portes sont couvertes d'arc segmentaire. L'élévation du corps central est austère. Elle est seulement animée par le rythme régulier des baies et les cordons régnant au niveau de leur appui, et ne possède qu'un seul balcon (attesté dès l'origine, devant la baie du premier étage de la travée centrale de la façade sur le parc). En ce sens, elle s'inscrit dans la tradition de l'architecture française du 18^e siècle. L'élévation des pavillons est comparativement plus riche. La combinaison de baies simples et de baies jumelées dans chacune des façades et l'association de la brique et du calcaire dans les encadrements, rappellent l'architecture des pavillons latéraux de l'établissement thermal. La présence de nombreux balconnets et de balcons à garde-corps en fer forgé renforce le contraste avec l'élévation du corps central. L'entrée côté rue est précédée d'un perron couvert d'une marquise en structure métallique. Le mur de clôture séparant la cour d'entrée de la voie publique, visible sur les photographies anciennes, a été détruit. L'entrée côté parc est également précédée d'un perron dans l'alignement duquel est aménagé un degré permettant de descendre jusqu'à une allée. Le hall d'entrée occupe la partie orientale du rez-de-chaussée du corps central. Il est encadré par deux escaliers tournant à retours avec jour. Le jour de l'escalier ouest abrite un ascenseur. La multitude de poutres et de piliers suggère que cet espace initialement cloisonné a été transformé. Les chapiteaux d'inspiration ionique sont de style Art Déco. Un couloir central permet encore aujourd'hui d'accéder à la partie occidentale du corps central et au pavillon occidental. Le passage vers le pavillon oriental est en revanche condamné. Les étages sont en mauvais état, avec notamment des planchers partiellement effondrés. La distribution des chambres est classique, de part et d'autre d'un couloir central à chacun des étages. Le restaurant est un corps en rez-de-chaussée, bâti sur le flanc est de l'hôtel. Il est construit en moellon de granite et de calcaire enduit, pour sa partie la plus ancienne, et en béton, pour sa partie la plus récente. Les baies couvertes d'arc en anse de panier appartiennent au restaurant d'origine, qui correspond aujourd'hui à la salle de jeu et au bar du casino. Les baies rectangulaires sont celles de l'extension, partiellement occupée aujourd'hui par un café. Le mur de refend séparant les deux parties correspond à l'ancien mur de la façade orientale. L'ancienne terrasse couverte d'un auvent est aujourd'hui transformée en véranda et abrite une salle de restaurant. La véranda est mise à distance du parc par un talus.

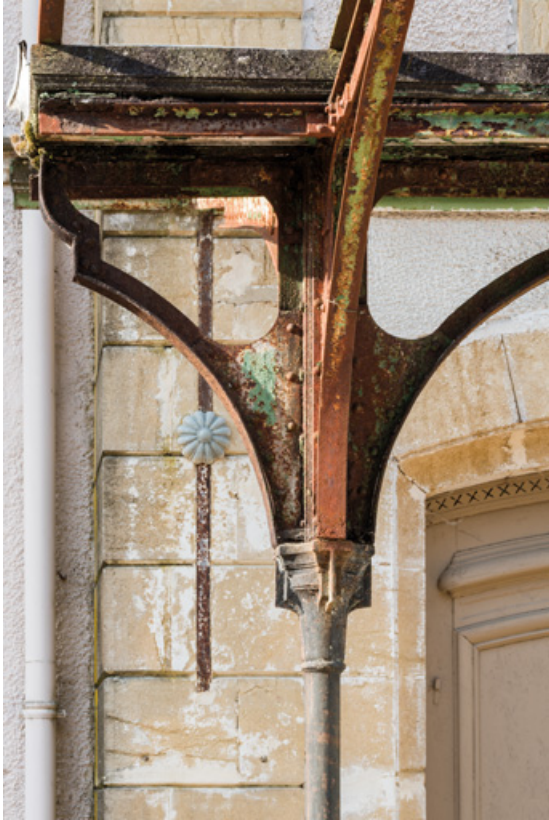
N° de l'illustration : 20195800555NUC4A

Marquise de la façade sur l'avenue, détail.

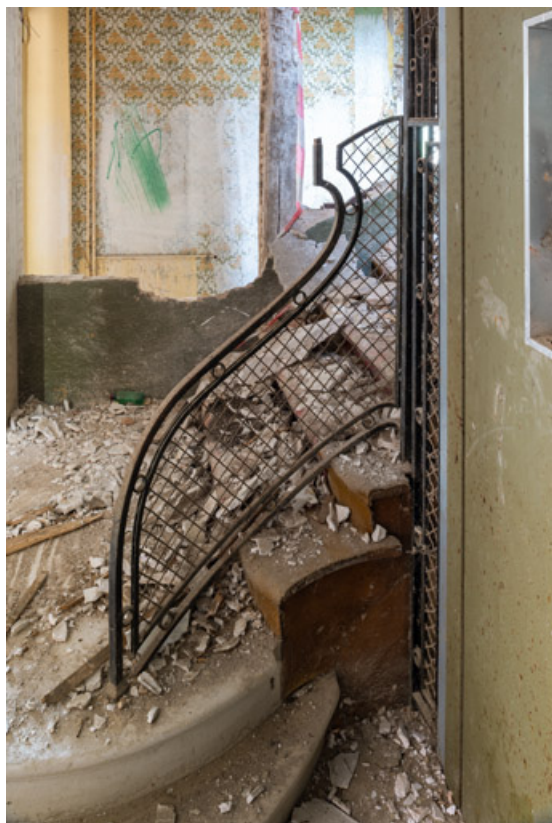
N° de l'illustration : 20195800571NUC4A

Escalier ouest, détail, rampe d'appui.

Escaliers : escalier dans-oeuvre, escalier tournant à retours avec jour, en charpente; escalier de distribution extérieur, escalier tournant à retours avec jour, en charpente

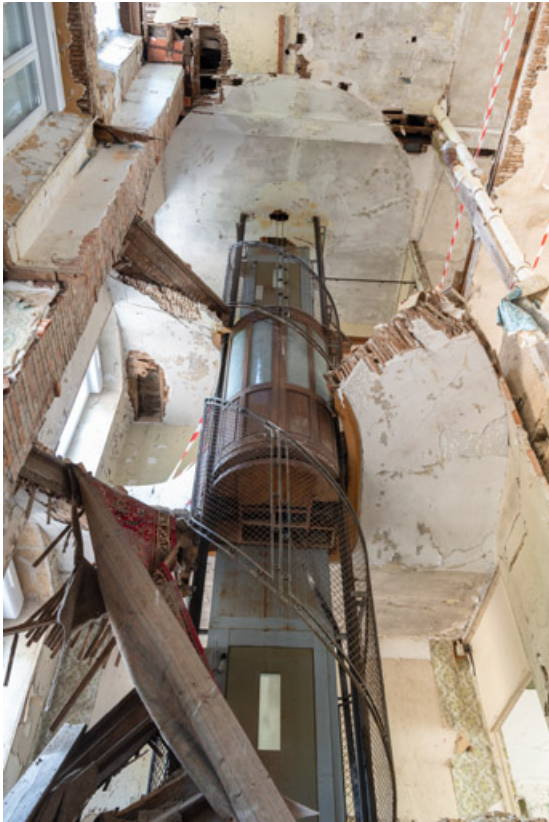
N° de l'illustration : 20195800573NUC4A

Ascenseur de l'escalier ouest, vue d'ensemble après l'effondrement des planchers.
58, Saint-Honoré-les-Bains, 9 avenue Jean Mermoz

Antoine-Théodore de Viel de Lunas, marquis d'Espeuilles, fait construire l'hôtel en 1865. Sa construction marque un tournant, puisqu'il s'agit du premier hôtel construit dans le quartier thermal, exception faite de l'hôtel des Bains. Il ne comporte alors que le corps central de l'édifice actuel, d'une longueur de sept travées en façade, encadré par deux courtes ailes en rez-de-chaussée couvertes d'une terrasse. De nouveaux travaux sont possibles après la cession de l'hôtel à la Société anonyme des Eaux thermales de Saint-Honoré créée en 1900. Les deux ailes sont remplacées par d'imposants pavillons à trois étages carrés. L'essentiel des travaux, conduits par l'entrepreneur parisien Louzon d'après les plans de Gavillon, architecte et directeur de l'établissement thermal dont dépend l'hôtel, sont terminés pour la saison 1901. Sur le flanc ouest de l'édifice, un bâtiment en rez-de-chaussée abritant le restaurant (300 places) est bâti lors de la même campagne, mais il est l'objet de nouveaux travaux à la suite de l'effondrement de sa toiture terrasse dès 1903. Il se compose d'un corps de plan carré de quatre travées de côté disposé à l'angle de l'hôtel et de l'avenue, sur lequel vient se greffer une aile de trois travées de largeur. Cette aile est bordée à l'est, au sud et à l'ouest par une terrasse couverte d'un auvent, qui se prolonge en retour devant le pavillon oriental de l'hôtel. Le restaurant dispose de sa propre entrée à l'est. Elle correspond à la véranda visible sur certaines cartes postales anciennes. La marquise surmontant l'entrée côté avenue porte la plaque de firme "Émile Follereau, Nevers (Nièvre)" et doit dater de 1910 environ. L'édifice est l'un des premiers du quartier thermal à être électrifié quelques mois après le casino et l'hôtel des Bains (1901). L'hôtel Le Morvan et sa succursale, l'hôtel Le Tournebride, proposent au total 150 chambres (soit 200 lits) au début du 20e siècle. Il lui arrive d'accueillir d'importantes personnalités. C'est ainsi le cas du prince Lev (Léon) Ourousov (Ourousof), ambassadeur de Russie en France à l'époque où l'alliance est signée entre les deux pays, dont le séjour à l'hôtel Le Morvan est largement commenté dans le *Saint-Honoré Thermal* en août 1901. La Société anonyme Hôtelière et Immobilière succède à la Société anonyme des Eaux thermales de Saint-Honoré en 1924. L'hôtel est modernisé pendant l'entre-deux-guerres. De cette époque datent notamment la décoration du hall d'entrée au rez-de-chaussée et l'ascenseur de l'escalier ouest. Cet ascenseur est partiellement conservé. Ses vantaux ont été remontés dans le jardin de la Villa Les Romains. Vraisemblablement après la Seconde Guerre mondiale, le restaurant est agrandi. La construction d'un nouveau corps à l'est permet de doubler en profondeur l'aile existante. La Société assure directement la gestion de l'hôtel jusqu'à la création d'une S.A.R.L. dédiée en 1962, puis le vend aux enchères en 1970. Une partie du film *Le Souffle au cœur* (1971) de Louis Malle est tournée à l'intérieur de l'hôtel. En 1994, le casino ouvre dans l'ancien restaurant après la destruction de celui du parc thermal (1988). Des travaux sont effectués à l'intérieur de l'hôtel (rénovation de la toiture et remplacement des huisseries) mais l'édifice ne retrouve pas sa vocation première. Il est aujourd'hui abandonné, et l'escalier ouest s'est récemment effondré.

Autres organes de circulations : ascenseur
