HÔTEL LE MORVAN

Bourgogne-Franche-Comté, Nièvre
Saint-Honoré-les-Bains
9 avenue Jean Mermoz

Dossier IA58001210 réalisé en
2019

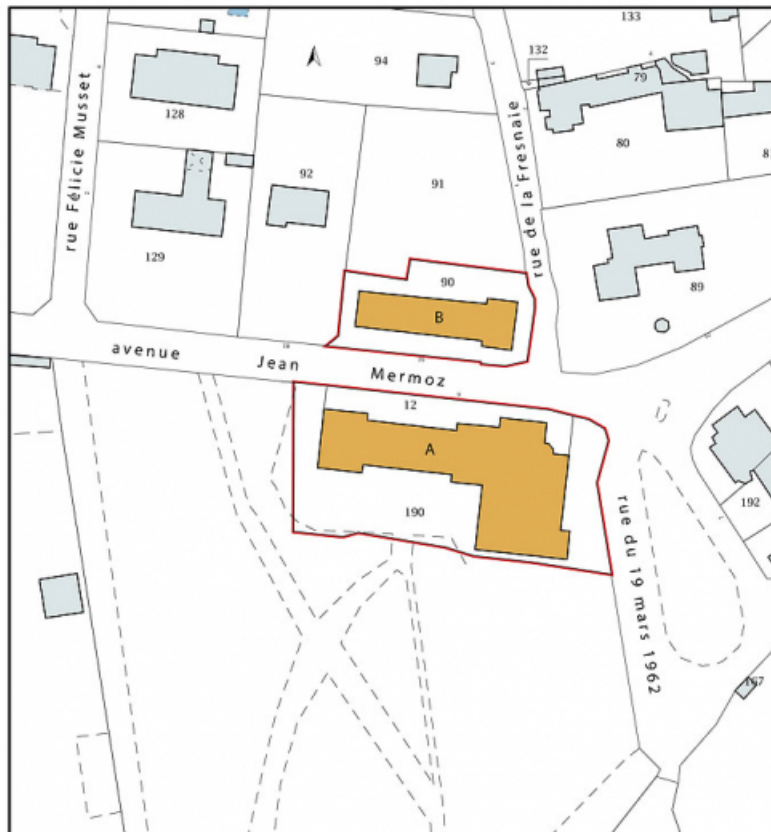
N° de l'illustration : 20205800640NUDA

A Hôtel Le Morvan (actuellement casino)
B Hôtel Le Tournebride

Plan-masse et de situation, extrait du plan cadastral (2020).

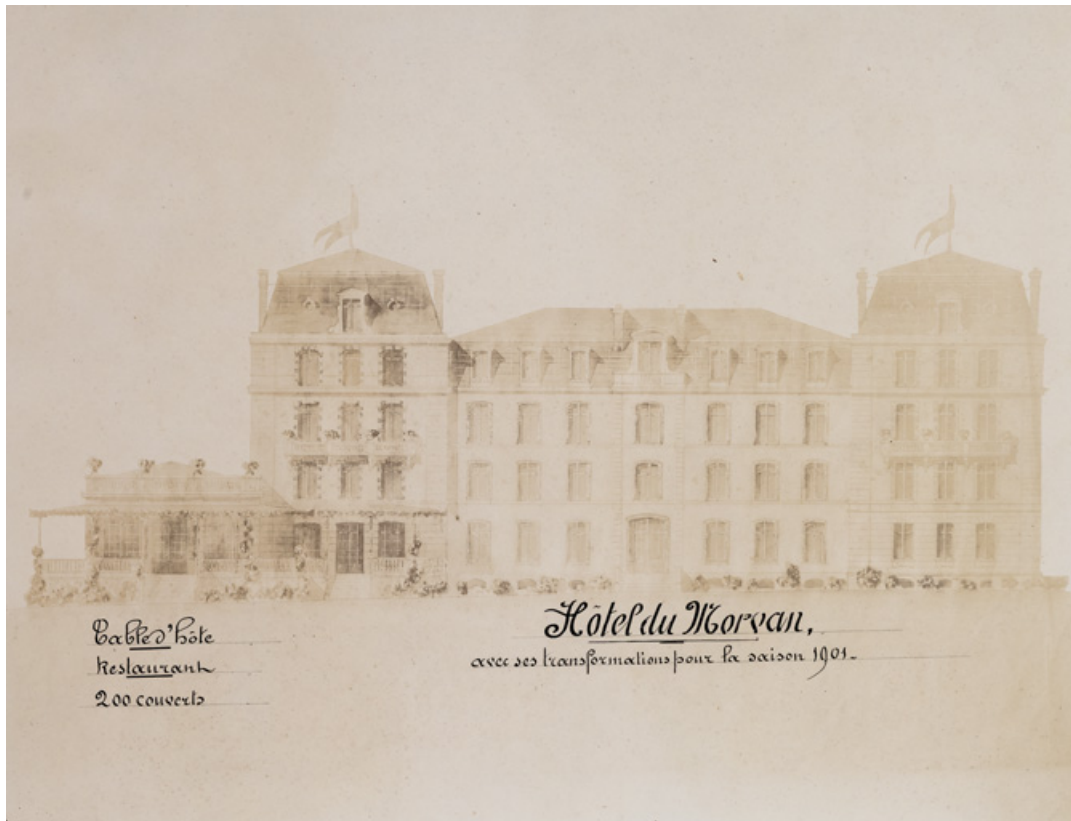
N° de l'illustration : 20195800359NUC2A

Façade sur le parc après la construction des pavillons latéraux.

Antoine-Théodore de Viel de Lunas, marquis d'Espeuilles, fait construire l'hôtel en 1865. Sa construction marque un tournant, puisqu'il s'agit du premier hôtel construit dans le quartier thermal, exception faite de l'hôtel des Bains. Il ne comporte alors que le corps central de l'édifice actuel, d'une longueur de sept travées en façade, encadré par deux courtes ailes en rez-de-chaussée couvertes d'une terrasse. De nouveaux travaux sont possibles après la cession de l'hôtel à la Société anonyme des Eaux thermales de Saint-Honoré créée en 1900. Les deux ailes sont remplacées par d'imposants pavillons à trois étages carrés. L'essentiel des travaux, conduits par l'entrepreneur parisien Louzon d'après les plans de Gavillon, architecte et directeur de l'établissement thermal dont dépend l'hôtel, sont terminés pour la saison 1901. Sur le flanc ouest de l'édifice, un bâtiment en rez-de-chaussée abritant le restaurant (300 places) est bâti lors de la même campagne, mais il est l'objet de nouveaux travaux à la suite de l'effondrement de sa toiture terrasse dès 1903. Il se compose d'un corps de plan carré de quatre travées de côté disposé à l'angle de l'hôtel et de l'avenue, sur lequel vient se greffer une aile de trois travées de largeur. Cette aile est bordée à l'est, au sud et à l'ouest par une terrasse couverte d'un auvent, qui se prolonge en retour devant le pavillon oriental de l'hôtel. Le restaurant dispose de sa propre entrée à l'est. Elle correspond à la véranda visible sur certaines cartes postales anciennes. La marquise surmontant l'entrée côté avenue porte la plaque de firme "Émile Follereau, Nevers (Nièvre)" et doit dater de 1910 environ. L'édifice est l'un des premiers du quartier thermal à être électrifié quelques mois après le casino et l'hôtel des Bains (1901). L'hôtel Le Morvan et sa succursale, l'hôtel Le Tournebride, proposent au total 150 chambres (soit 200 lits) au début du 20^e siècle. Il lui arrive d'accueillir d'importantes personnalités. C'est ainsi le cas du prince Lev (Léon) Ourousov (Ourousof), ambassadeur de Russie en France à l'époque où l'alliance est signée entre les deux pays, dont le séjour à l'hôtel Le Morvan est largement commenté dans le *Saint-Honoré Thermal* en août 1901. La Société anonyme Hôtelière et Immobilière succède à la Société anonyme des Eaux thermales de Saint-Honoré en 1924. L'hôtel est modernisé pendant l'entre-deux-guerres. De cette époque datent notamment la décoration du hall d'entrée au rez-de-chaussée et l'ascenseur de l'escalier ouest. Cet ascenseur est partiellement conservé. Ses vantaux ont été remontés dans le jardin de la Villa Les Romains. Vraisemblablement après la Seconde Guerre mondiale, le restaurant est agrandi. La construction d'un nouveau corps à l'est permet de doubler en profondeur l'aile existante. La Société assure directement la gestion de l'hôtel jusqu'à la création d'une S.A.R.L. dédiée en 1962, puis le vend aux enchères en 1970. Une partie du film *Le Souffle au cœur* (1971) de Louis Malle est tournée à l'intérieur de l'hôtel. En 1994, le casino ouvre dans l'ancien restaurant après la destruction de celui du parc thermal (1988). Des travaux sont effectués à l'intérieur de l'hôtel (rénovation de la toiture et remplacement des huisseries) mais l'édifice ne retrouve pas sa vocation première. Il est aujourd'hui abandonné, et l'escalier ouest s'est récemment effondré.

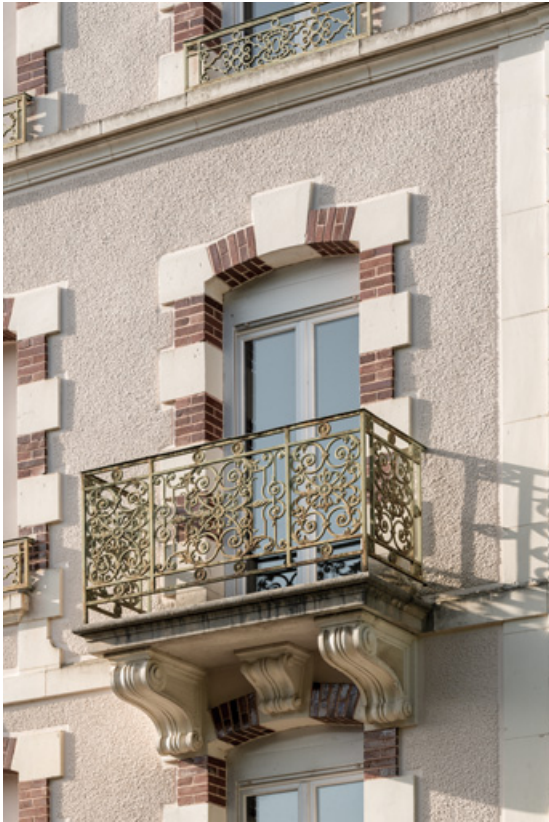
N° de l'illustration : 20195800550NUC4A

Pavillon occidental, balcon et garde-corps, vue de trois-quarts.
