HÔTEL LE MORVAN

Bourgogne-Franche-Comté, Nièvre
Saint-Honoré-les-Bains
9 avenue Jean Mermoz

Dossier IA58001210 réalisé en
2019

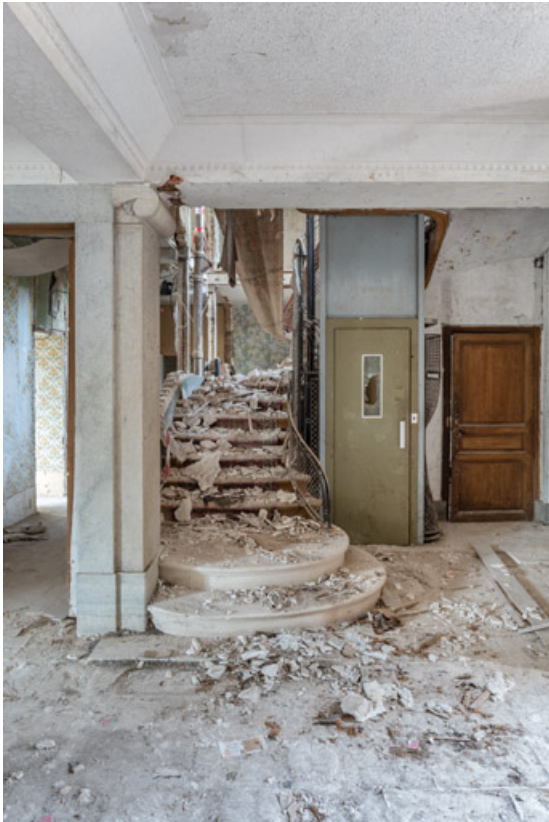
Escalier ouest.

Escaliers : escalier dans-oeuvre, escalier tournant à retours avec jour, en charpente; escalier de distribution extérieur, escalier tournant à retours avec jour, en charpente
