CENTRE THERMAL ET DE RÉÉDUCATION RESPIRATOIRE (CTRR), PUIS MAISON FAMILIALE RURALE (MFR)

Bourgogne-Franche-Comté, Nièvre
Saint-Honoré-les-Bains
20 avenue Jean Mermoz

Dossier IA58001215 réalisé en
2019

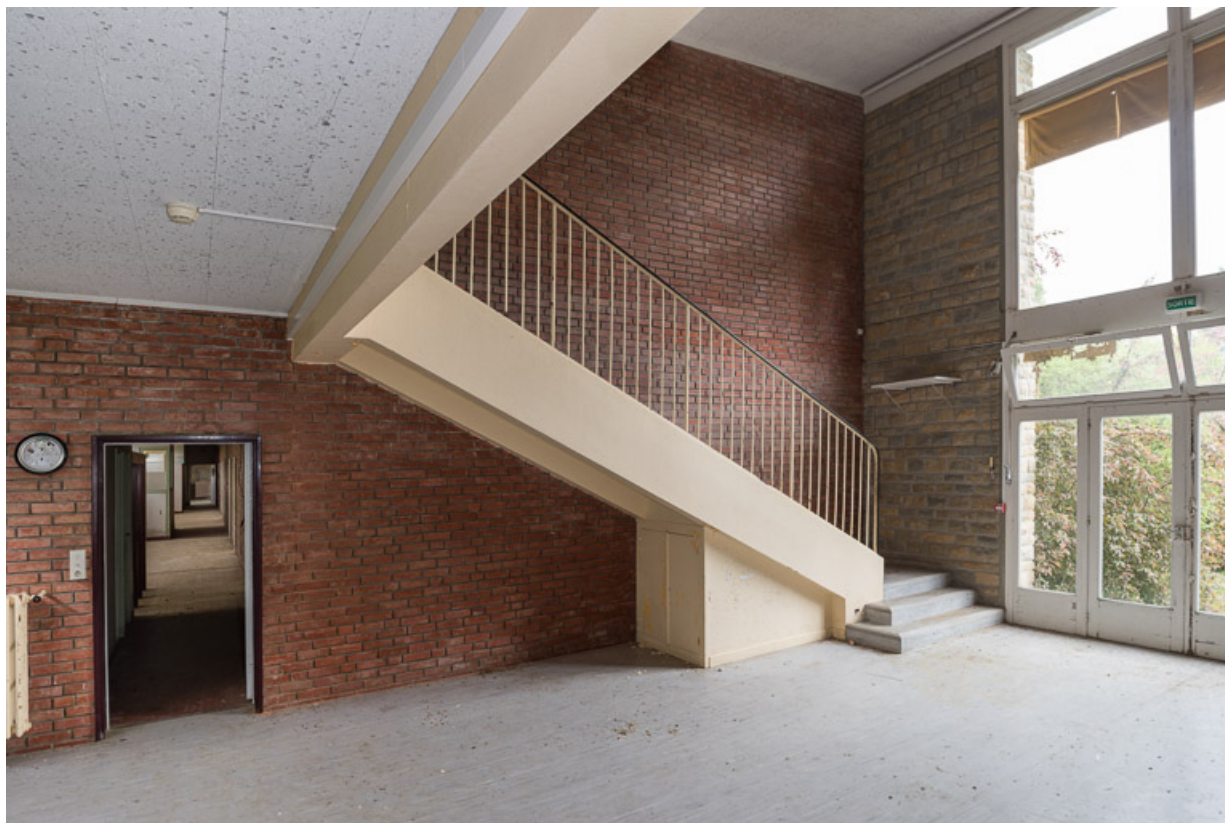
N° de l'illustration : 20195800084NUC4AQ

Salle de jeux au centre de l'aile Bellevue, escalier, palier inférieur.
58, Saint-Honoré-les-Bains, 20 avenue Jean Mermoz
