CENTRE THERMAL ET DE RÉÉDUCATION RESPIRATOIRE (CTRR), PUIS MAISON FAMILIALE RURALE (MFR)

Bourgogne-Franche-Comté, Nièvre
Saint-Honoré-les-Bains
20 avenue Jean Mermoz

Dossier IA58001215 réalisé en
2019

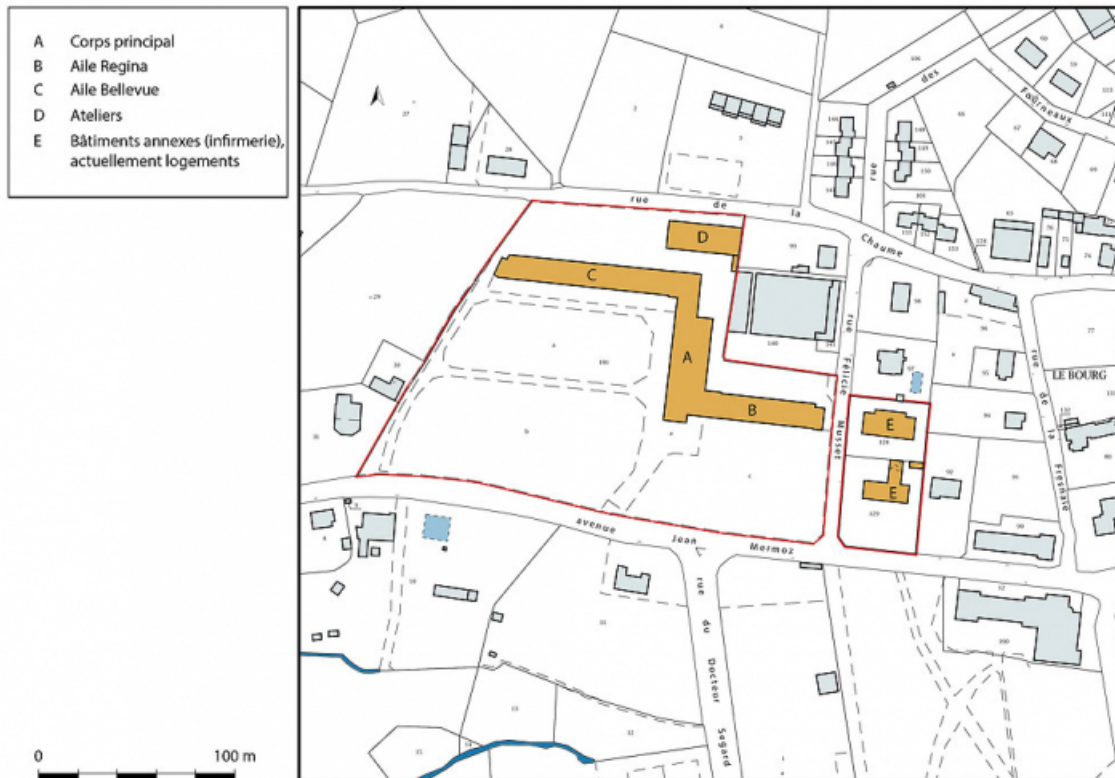
N° de l'illustration : 20205800643NUDA

Plan-masse et de situation, extrait du plan cadastral (2020).

Le bâtiment principal est composé de trois corps de bâtiments disposés en retour d'équerre. Il est construit en béton partiellement recouvert d'un parement de pierre (à l'extérieur) et de brique (à l'intérieur). Il est couvert de toits plats. Le corps principal est construit selon un axe approximativement nord-sud. Il comprend une entrée et une salle de spectacle (théâtre et cinéma) à l'étage de soubassement, une cuisine et des réfectoires au rez-de-chaussée, et des bureaux dans les deux étages carrés. Deux corps disposés selon un axe approximativement est-ouest sont greffés aux extrémités : l'aile Regina (au sud) dont le nom fait référence à l'ancien Hôtel Regina et l'aile Bellevue (au nord) dont le nom fait référence à l'ancien Hôtel Bellevue. Ces deux ailes, qui s'élèvent sur un rez-de-chaussée et un étage carré, abritent des salles de jeux, des chambres et des sanitaires. La disposition des différents espaces est comparable dans les deux ailes. Contre la façade nord de chacune d'elles, un couloir hors-d'œuvre assure la distribution au rez-de-chaussée. Il dessert les grandes salles de jeux, qui elle-même donnent accès à des couloirs secondaires le long desquels sont répartis les chambres (côté sud) et les sanitaires (côté nord) sur deux niveaux. Toutes les chambres s'ouvrent ainsi au sud et donnent sur le parc. L'ensemble est complété par trois autres bâtiments secondaires. Sur le même terrain, le long de la rue de la Chaume, un bâtiment abrite des garages et des ateliers.

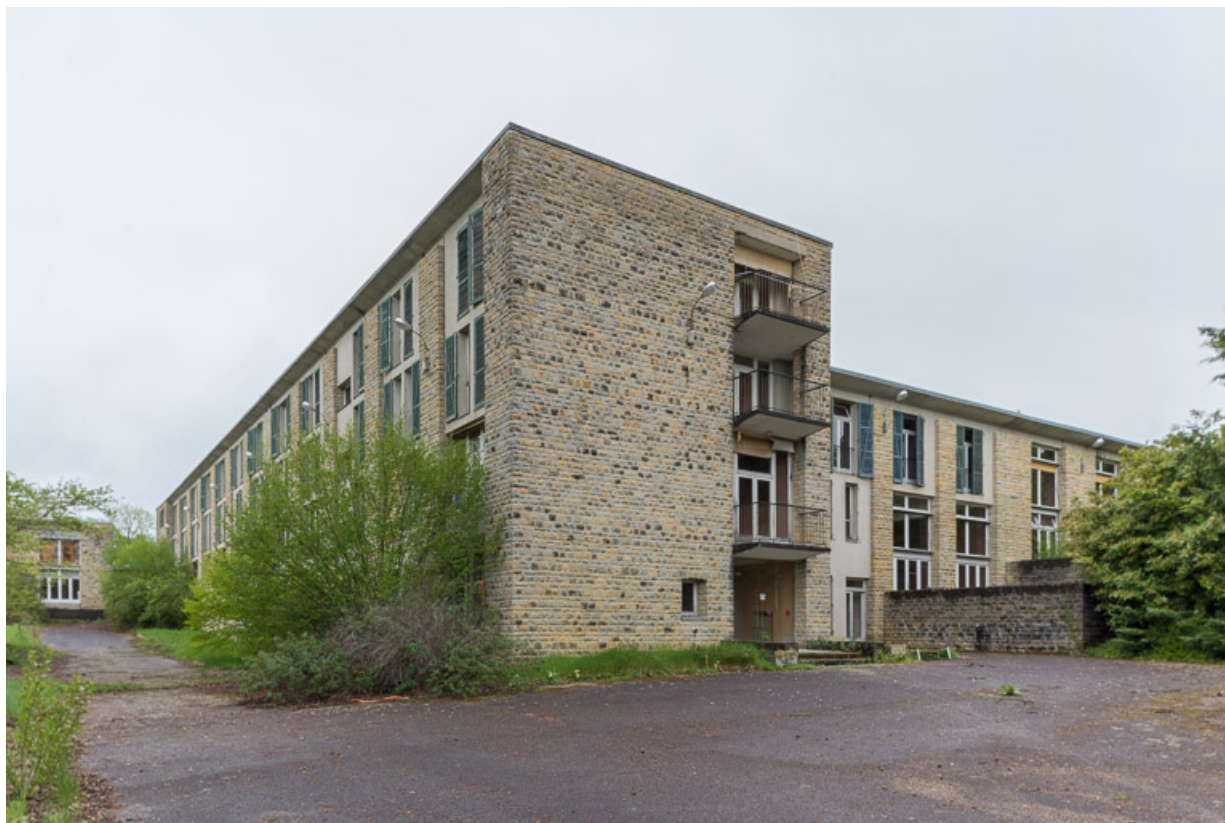
N° de l'illustration : 20195800094NUC4A

Élévation extérieure du corps de bâtiment principal.

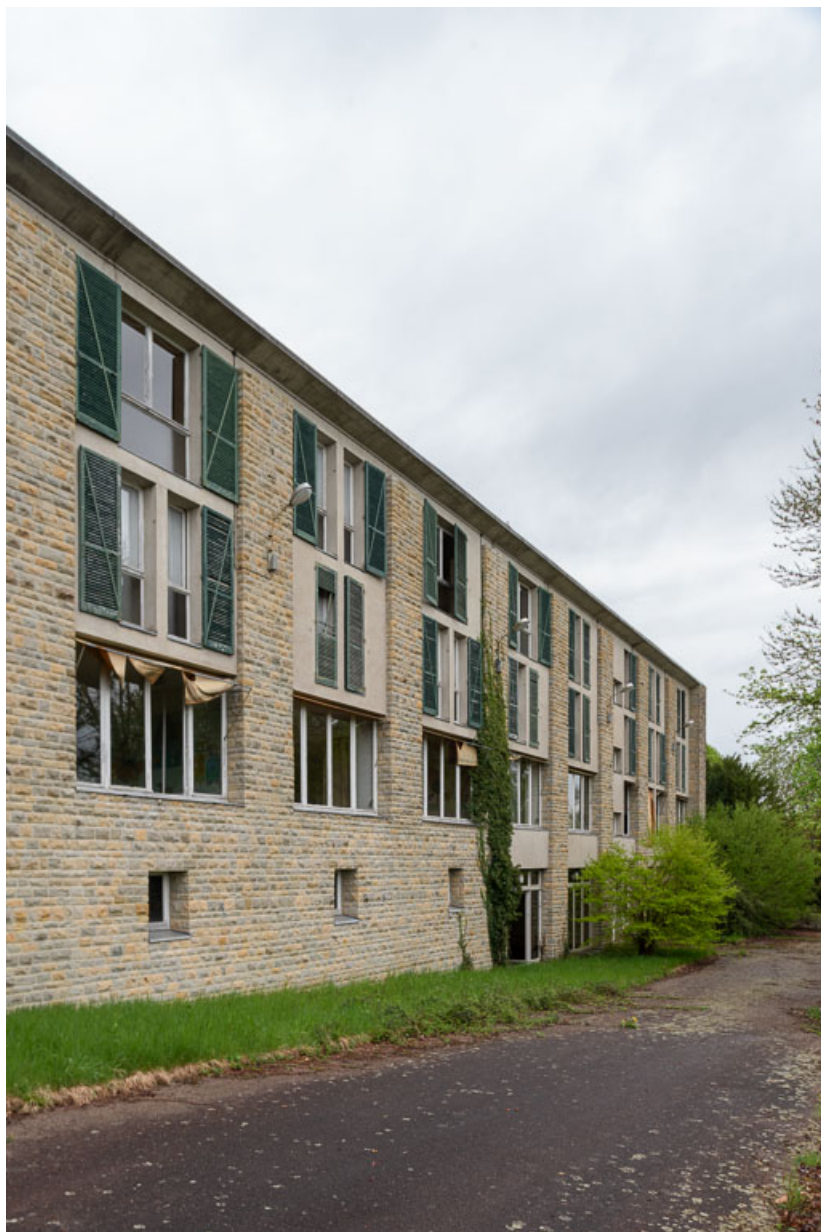
N° de l'illustration : 20195800091NUC4A

Élévation extérieure du corps de bâtiment principal.

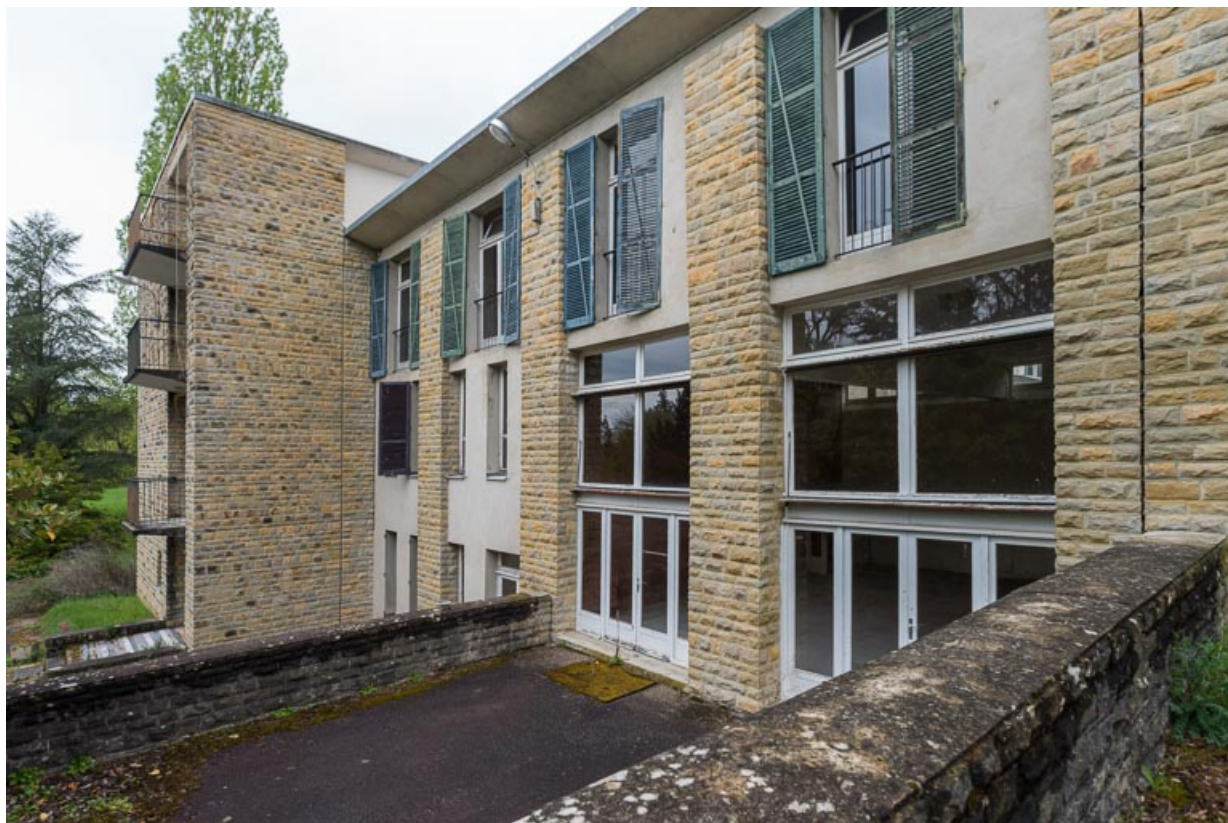
N° de l'illustration : 20195800095NUC4AQ

Élévation extérieure de l'aile Régina, côté sud, jonction avec le corps de bâtiment principal.
58, Saint-Honoré-les-Bains, 20 avenue Jean Mermoz

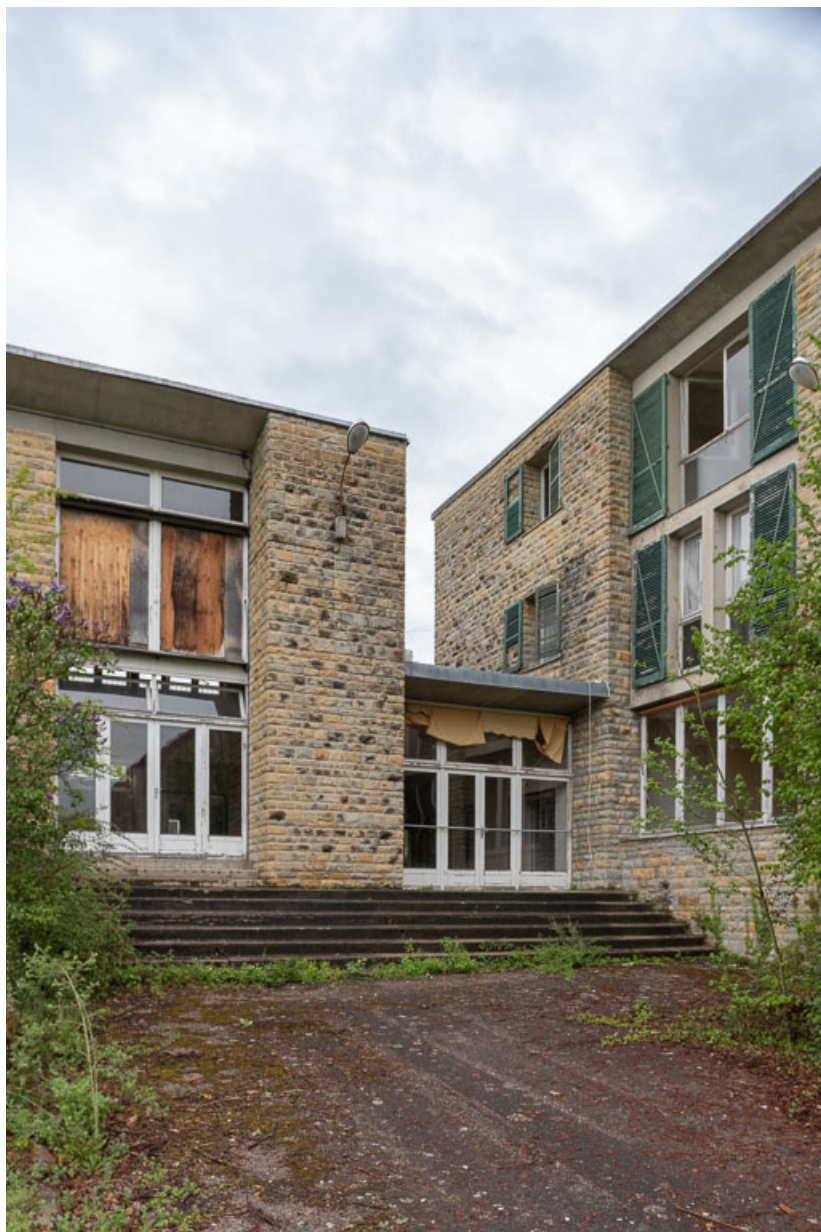
N° de l'illustration : 20195800090NUC4A

Élévation extérieure de l'aile Bellevue, côté sud, jonction avec le corps de bâtiment principal.
58, Saint-Honoré-les-Bains, 20 avenue Jean Mermoz

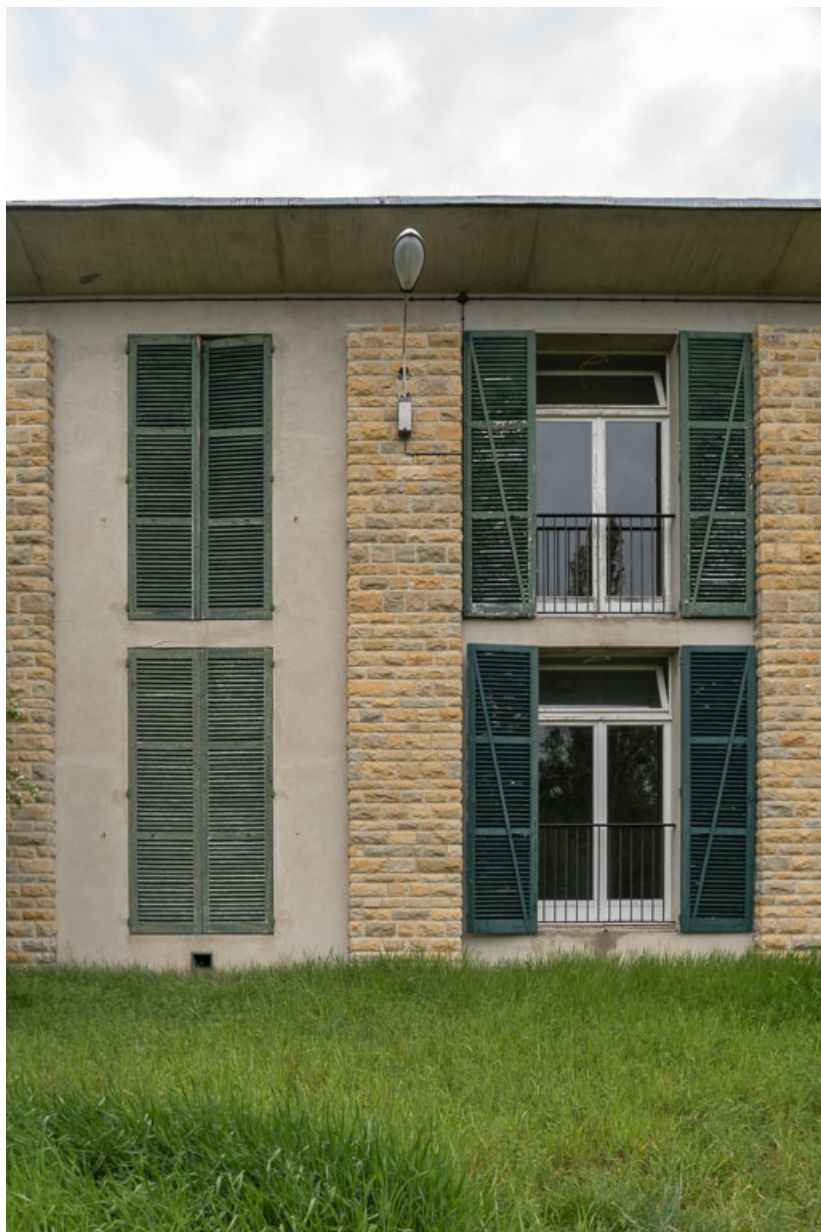
N° de l'illustration : 20195800089NUC4A

Élévation extérieure de l'aile Bellevue, côté sud, détail de deux travées.
58, Saint-Honoré-les-Bains, 20 avenue Jean Mermoz

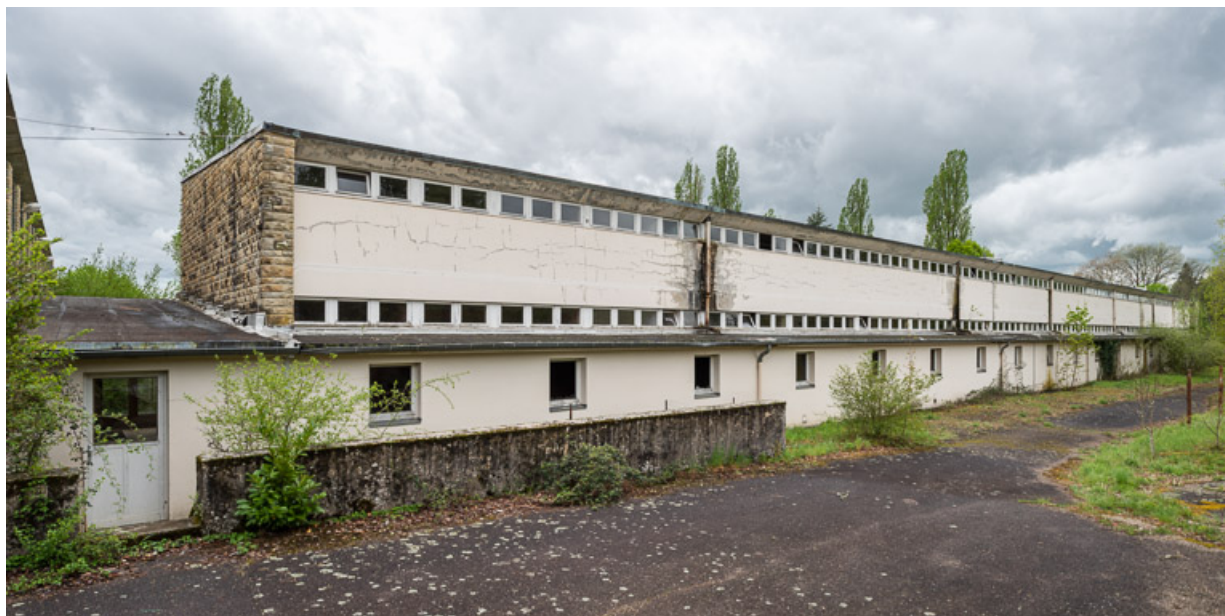
N° de l'illustration : 20195800097NUC4AQ

Élévation extérieure de l'aile Bellevue, côté nord.
58, Saint-Honoré-les-Bains, 20 avenue Jean Mermoz

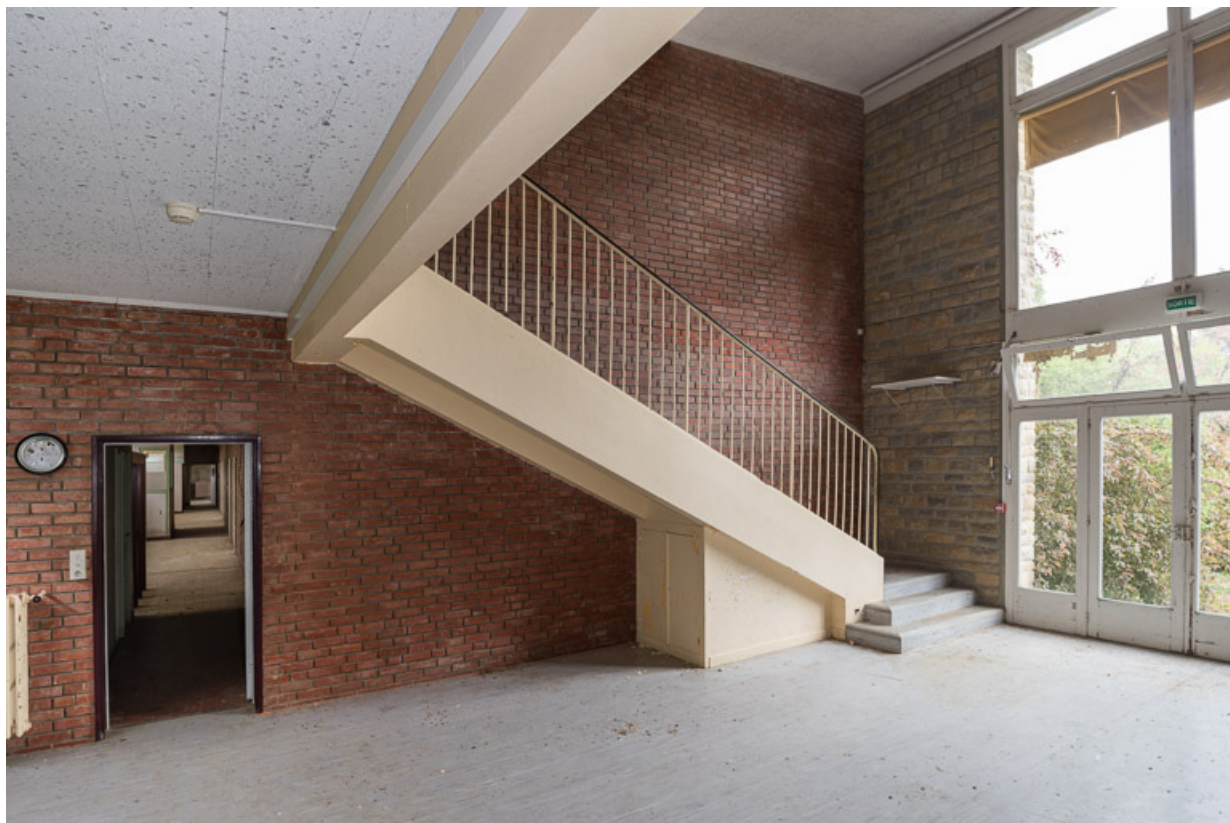
N° de l'illustration : 20195800084NUC4AQ

Salle de jeux au centre de l'aile Bellevue, escalier, palier inférieur.
58, Saint-Honoré-les-Bains, 20 avenue Jean Mermoz

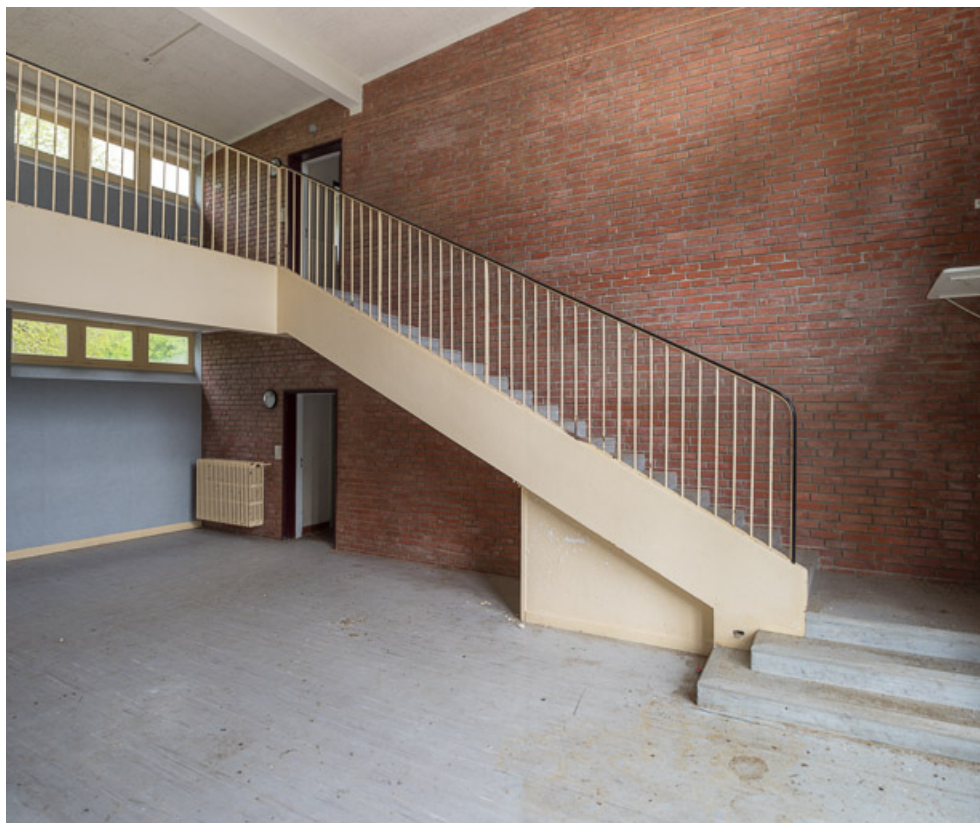
N° de l'illustration : 20195800083NUC4AQ

Salle de jeux au centre de l'aile Bellevue, escalier, palier inférieur.
58, Saint-Honoré-les-Bains, 20 avenue Jean Mermoz

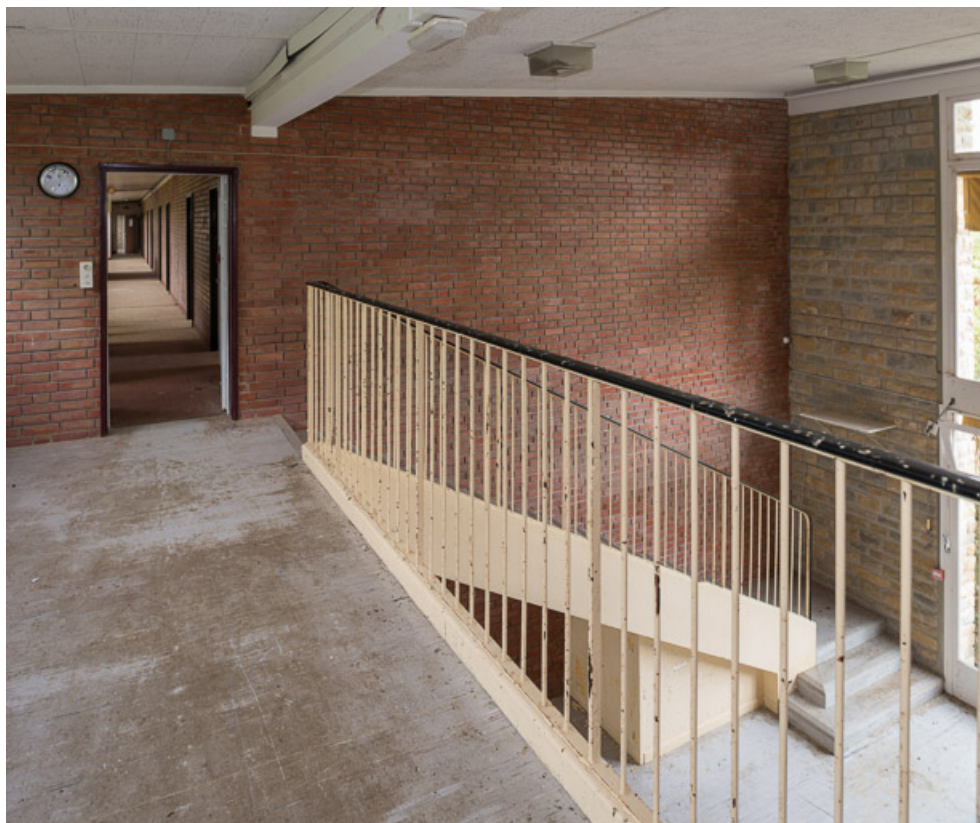
N° de l'illustration : 20195800086NUC4AQ

Salle de jeux au centre de l'aile Bellevue, escalier, palier supérieur.
58, Saint-Honoré-les-Bains, 20 avenue Jean Mermoz
