CENTRE THERMAL ET DE RÉÉDUCATION RESPIRATOIRE (CTRR), PUIS MAISON FAMILIALE RURALE (MFR)

Bourgogne-Franche-Comté, Nièvre
Saint-Honoré-les-Bains
20 avenue Jean Mermoz

Dossier IA58001215 réalisé en
2019

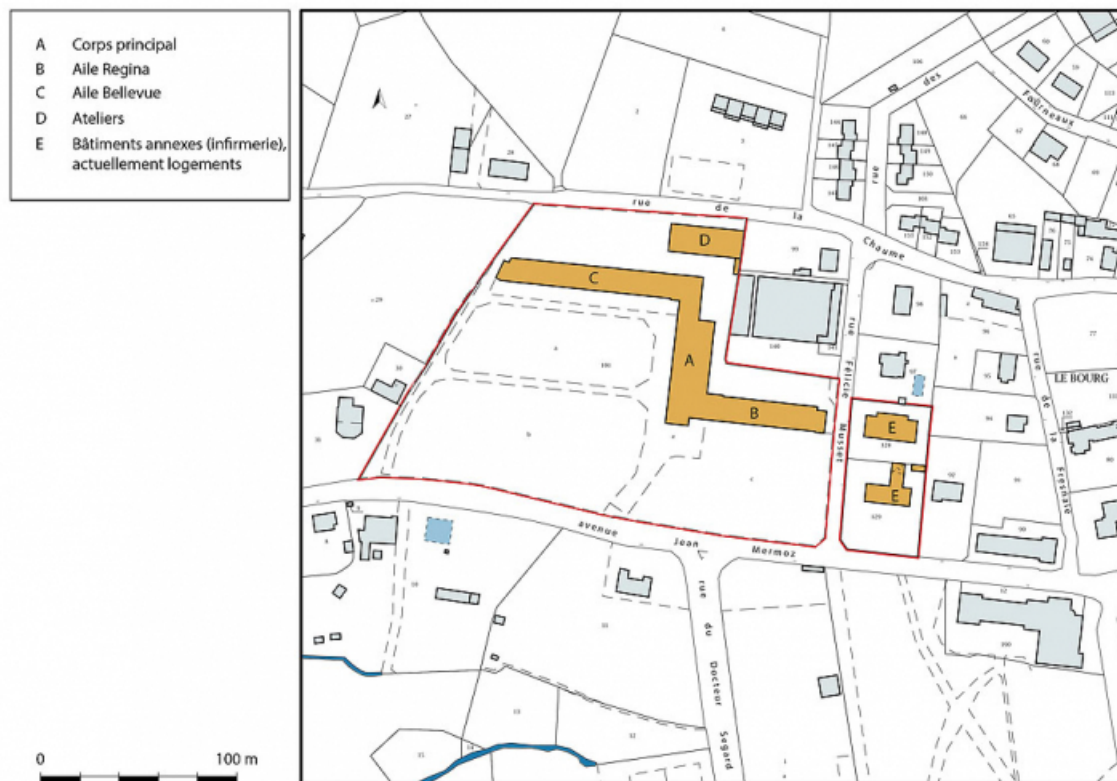
N° de l'illustration : 20205800643NUDA

Plan-masse et de situation, extrait du plan cadastral (2020).

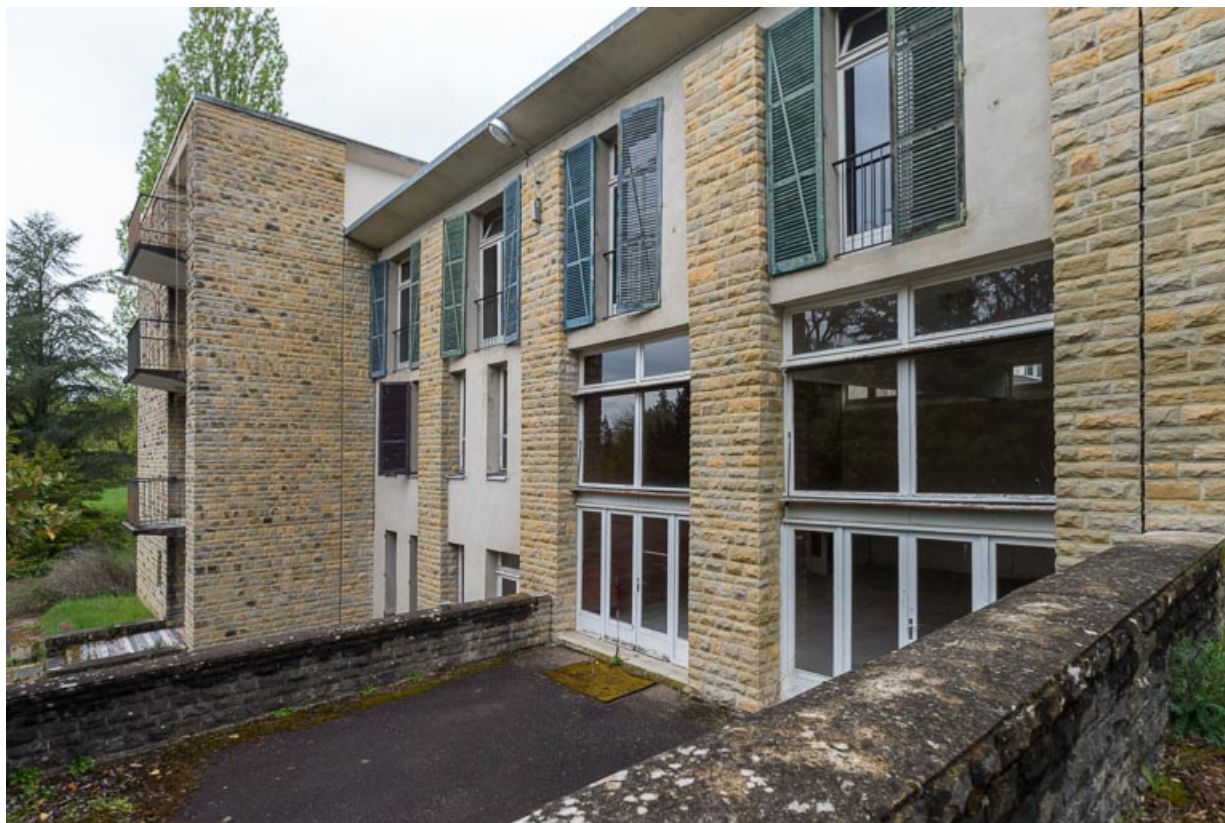
N° de l'illustration : 20195800095NUC4AQ

Élévation extérieure de l'aile Régina, côté sud, jonction avec le corps de bâtiment principal.
58, Saint-Honoré-les-Bains, 20 avenue Jean Mermoz

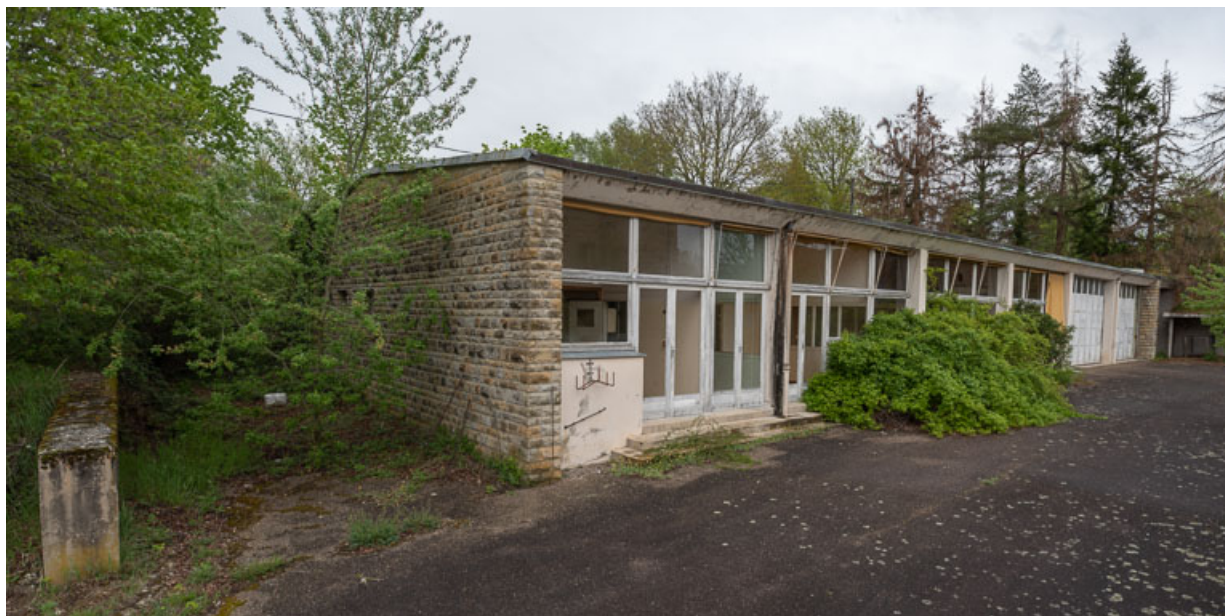
N° de l'illustration : 20195800096NUC4AQ

Bâtiment des garages et des ateliers.

Le bâtiment principal est composé de trois corps de bâtiments disposés en retour d'équerre. Il est construit en béton partiellement recouvert d'un parement de pierre (à l'extérieur) et de brique (à l'intérieur). Il est couvert de toits plats. Le corps principal est construit selon un axe approximativement nord-sud. Il comprend une entrée et une salle de spectacle (théâtre et cinéma) à l'étage de soubassement, une cuisine et des réfectoires au rez-de-chaussée, et des bureaux dans les deux étages carrés. Deux corps disposés selon un axe approximativement est-ouest sont greffés aux extrémités : l'aile Regina (au sud) dont le nom fait référence à l'ancien Hôtel Regina et l'aile Bellevue (au nord) dont le nom fait référence à l'ancien Hôtel Bellevue. Ces deux ailes, qui s'élèvent sur un rez-de-chaussée et un étage carré, abritent des salles de jeux, des chambres et des sanitaires. La disposition des différents espaces est comparable dans les deux ailes. Contre la façade nord de chacune d'elles, un couloir hors-d'œuvre assure la distribution au rez-de-chaussée. Il dessert les grandes salles de jeux, qui elle-même donnent accès à des couloirs secondaires le long desquels sont répartis les chambres (côté sud) et les sanitaires (côté nord) sur deux niveaux. Toutes les chambres s'ouvrent ainsi au sud et donnent sur le parc. L'ensemble est complété par trois autres bâtiments secondaires. Sur le même terrain, le long de la rue de la Chaume, un bâtiment abrite des garages et des ateliers.
