CENTRE THERMAL ET DE RÉÉDUCATION RESPIRATOIRE (CTRR), PUIS MAISON FAMILIALE RURALE (MFR)

Bourgogne-Franche-Comté, Nièvre
Saint-Honoré-les-Bains
20 avenue Jean Mermoz

Dossier IA58001215 réalisé en
2019

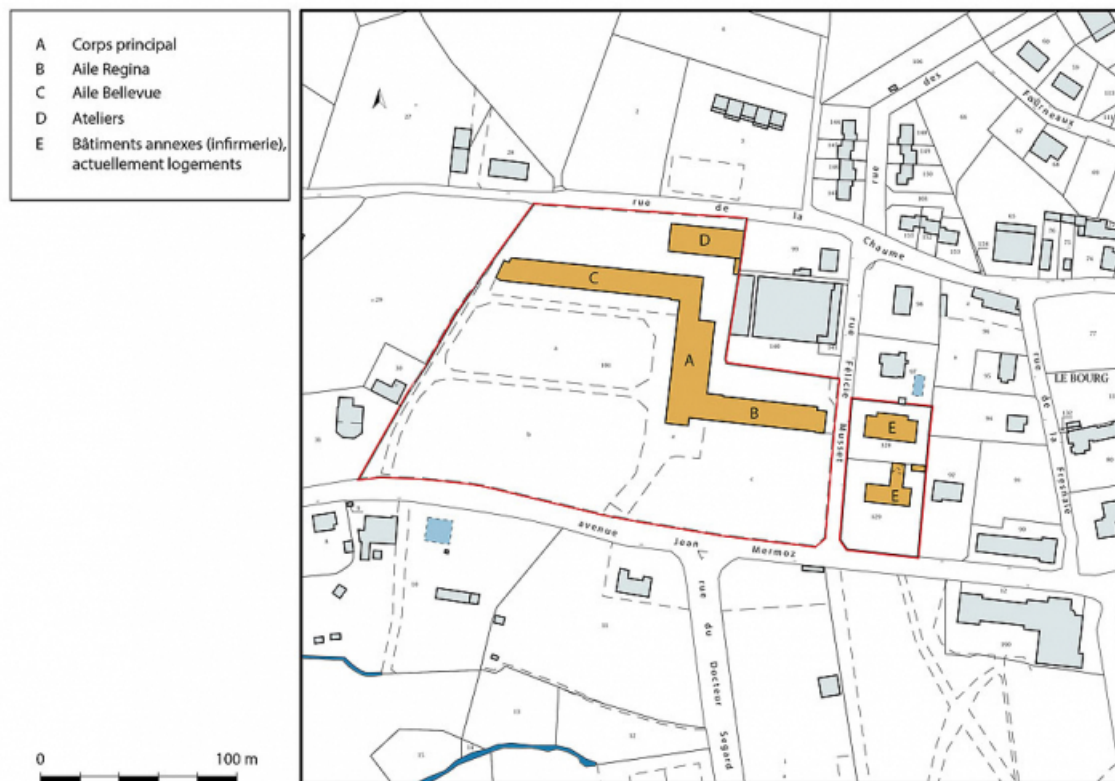
N° de l'illustration : 20205800643NUDA

Plan-masse et de situation, extrait du plan cadastral (2020).

Le bâtiment principal est composé de trois corps de bâtiments disposés en retour d'équerre. Il est construit en béton partiellement recouvert d'un parement de pierre (à l'extérieur) et de brique (à l'intérieur). Il est couvert de toits plats. Le corps principal est construit selon un axe approximativement nord-sud. Il comprend une entrée et une salle de spectacle (théâtre et cinéma) à l'étage de soubassement, une cuisine et des réfectoires au rez-de-chaussée, et des bureaux dans les deux étages carrés. Deux corps disposés selon un axe approximativement est-ouest sont greffés aux extrémités : l'aile Regina (au sud) dont le nom fait référence à l'ancien Hôtel Regina et l'aile Bellevue (au nord) dont le nom fait référence à l'ancien Hôtel Bellevue. Ces deux ailes, qui s'élèvent sur un rez-de-chaussée et un étage carré, abritent des salles de jeux, des chambres et des sanitaires. La disposition des différents espaces est comparable dans les deux ailes. Contre la façade nord de chacune d'elles, un couloir hors-d'œuvre assure la distribution au rez-de-chaussée. Il dessert les grandes salles de jeux, qui elle-même donnent accès à des couloirs secondaires le long desquels sont répartis les chambres (côté sud) et les sanitaires (côté nord) sur deux niveaux. Toutes les chambres s'ouvrent ainsi au sud et donnent sur le parc. L'ensemble est complété par trois autres bâtiments secondaires. Sur le même terrain, le long de la rue de la Chaume, un bâtiment abrite des garages et des ateliers.
