CENTRE THERMAL ET DE RÉÉDUCATION RESPIRATOIRE (CTRR), PUIS MAISON FAMILIALE RURALE (MFR)

Bourgogne-Franche-Comté, Nièvre
Saint-Honoré-les-Bains
20 avenue Jean Mermoz

Dossier IA58001215 réalisé en
2019

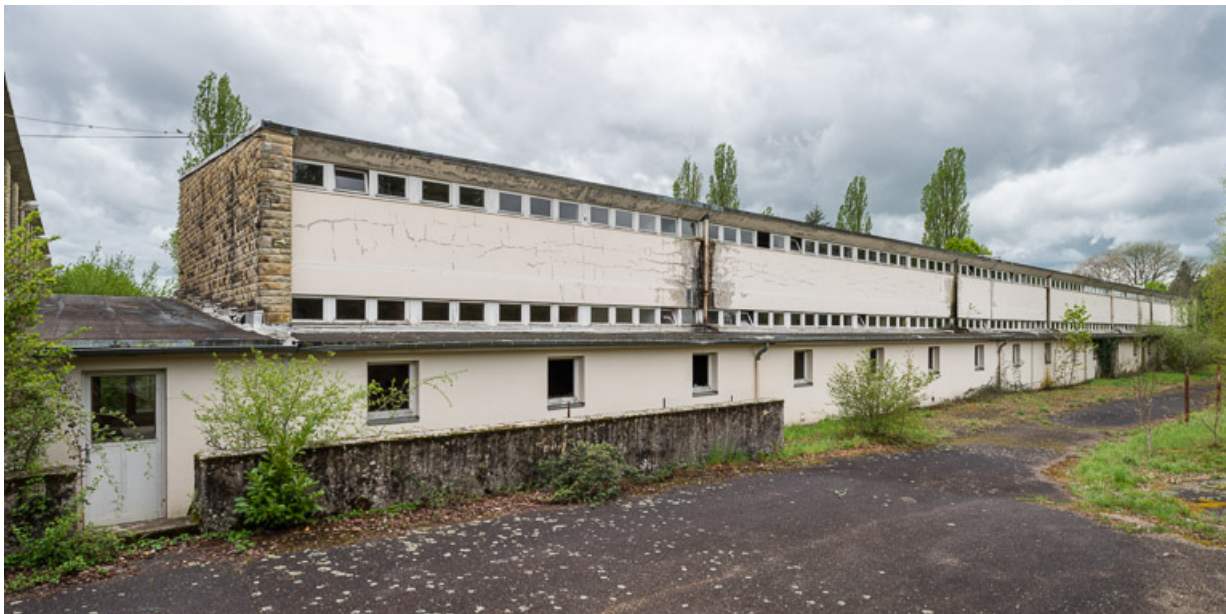
N° de l'illustration : 20195800097NUC4AQ

Élévation extérieure de l'aile Bellevue, côté nord.
58, Saint-Honoré-les-Bains, 20 avenue Jean Mermoz

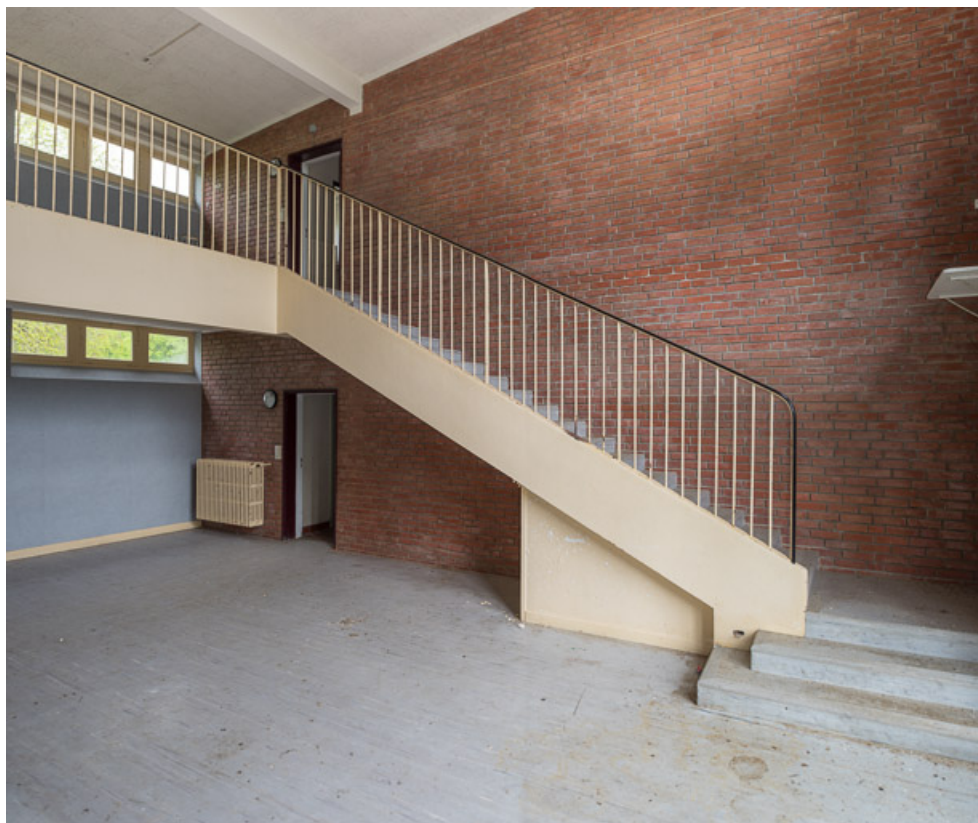
N° de l'illustration : 20195800083NUC4AQ

Salle de jeux au centre de l'aile Bellevue, escalier, palier inférieur.
58, Saint-Honoré-les-Bains, 20 avenue Jean Mermoz
