MAISON 40 RUE DE L'HÂTE DITE CASTEL DES CÈDRES

Bourgogne-Franche-Comté, Nièvre
Saint-Honoré-les-Bains
40 rue de l' Hâte

Dossier IA58001220 réalisé en
2019
Auteur(s) : Fabien Dufoulon

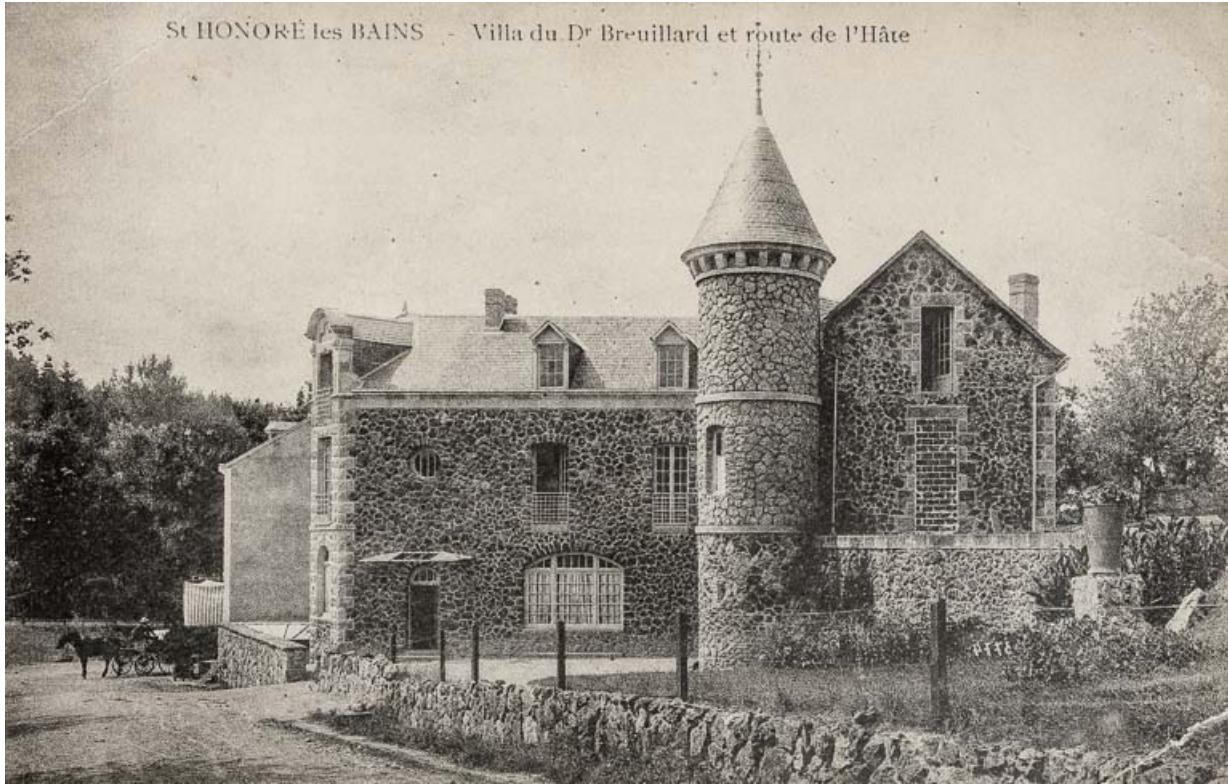
N° de l'illustration : 20195800101NUC2A

Façade sur la rue de L'Hâte dans les années 1900.

Le terrain est acquis par Jean-François Breuillard, docteur en médecine, à la même époque que les parcelles sur lesquelles il fait construire l'Hôtel du Parc (fin des années 1870). C'est toutefois seulement en 1893-1896 qu'il y fait construire une remise et une écurie, dont on peut penser qu'elles dépendent de ce dernier. Le forage d'un puits d'une largeur exceptionnelle de 2 m 30 et d'une profondeur de 14 m, dont l'eau doit alimenter l'écurie et un jardin potager, entraîne un conflit avec l'établissement thermal. Ce dernier craint en effet une baisse du débit des sources et demande au préfet la suspension des travaux, au motif qu'ils se situent à l'intérieur du périmètre de protection des eaux, en octobre 1893. L'ingénieur des mines Georges Friedel prouve finalement que le forage n'a aucun impact et donne raison à Breuillard. Ce premier édifice (remise et écurie) est sans doute incorporé dans la demeure qui est construite en 1903. Le corps de bâtiment fermant la cour au sud-ouest, avec sa porte cochère, pourrait en garder le souvenir. Jean-François Breuillard perd l'Hôtel du Parc à la suite de sa faillite en 1905. Sa villa passe rapidement à Jean Peytel, président du conseil d'administration du Crédit algérien qui réside principalement à Paris ; il en est propriétaire de 1909 à 1946. L'édifice devient ensuite un centre d'accueil et d'hébergement pour enfants pendant les vacances dans le troisième quart du 20e siècle. Il subit alors quelques transformations, comme la pose d'allèges devant deux baies au premier étage du corps de droite et surtout la construction d'une extension à l'arrière. L'édifice fait l'objet d'importants travaux au début du 21e siècle, comme la rénovation totale de la couverture (Thierry Marceau, couvreur à Moulins-Engilbert, 2003). Il abrite aujourd'hui un gîte (chambres, appartements et table d'hôtes) créé par les propriétaires actuels.

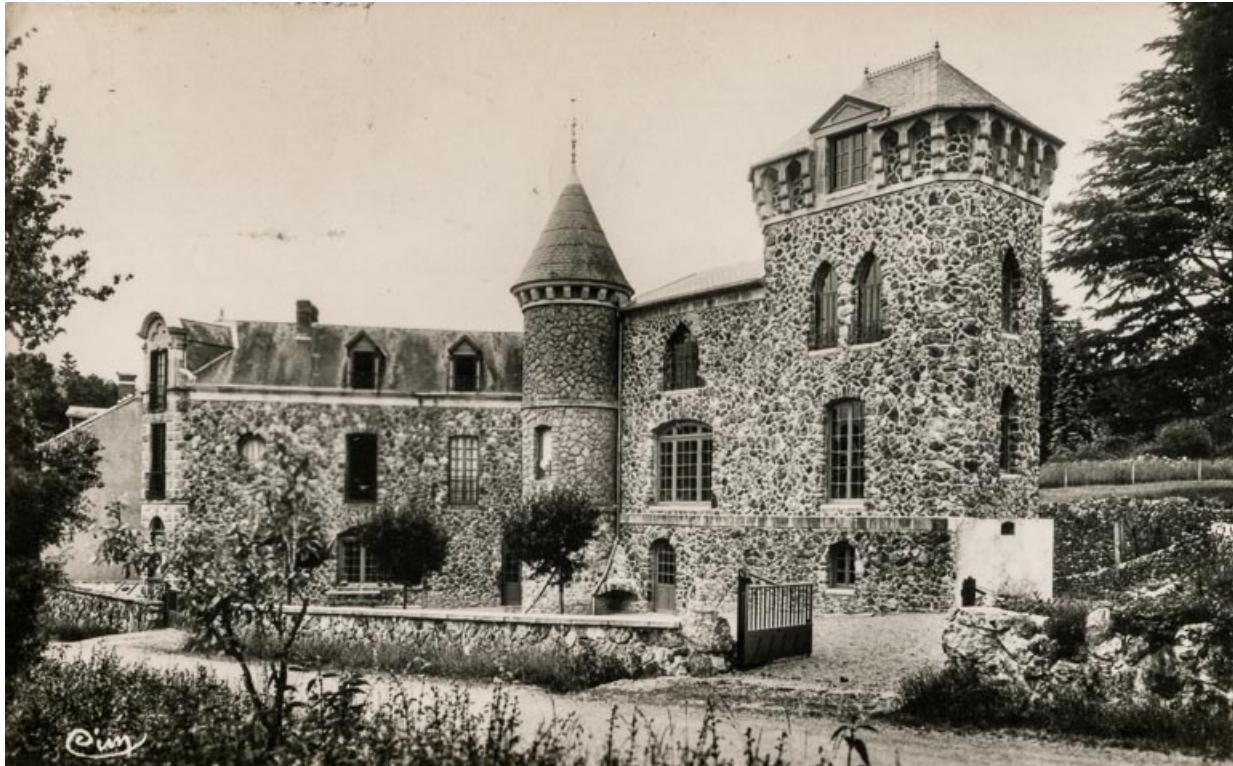
N° de l'illustration : 20195800107NUC2A

Façade sur la rue de L'Hâte dans les années 1950.

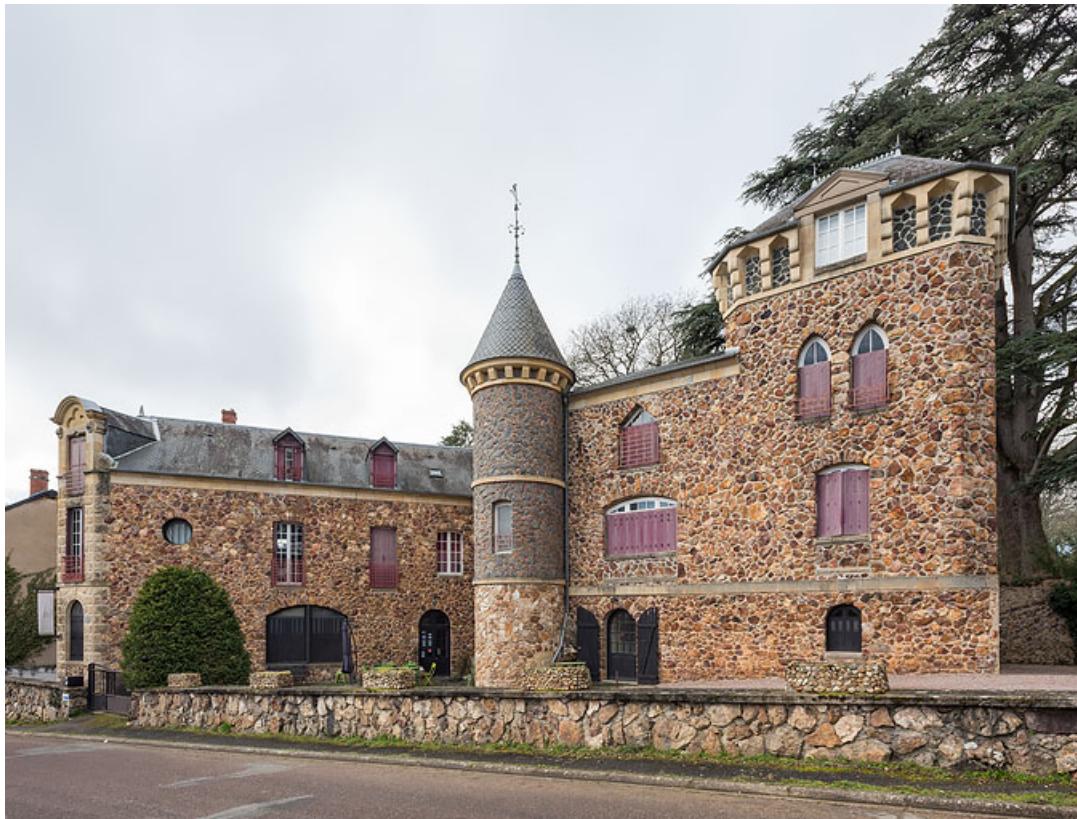
N° de l'illustration : 20205800271NUC4A

Façade sur la rue de L'Hôte.

La parcelle s'étend sur deux niveaux, séparés par un mur de soutènement. La demeure est composée de trois corps de bâtiments, d'une tour de plan circulaire sur l'angle et d'une tour de plan carré. Le corps sud-ouest est bâti en limite de parcelle. Les deux autres corps donnent en revanche sur les deux cours. À l'avant, une cour ouverte est séparée de la rue de L'Hâte par un simple muret ; la façade du castel est ainsi bien visible dans le paysage urbain, notamment depuis la rue des Caves. À l'arrière, une cour secondaire est située en contre-bas du mur de soutènement. L'édifice est principalement construit en granite du Morvan en partie extrait de la carrière de L'Hâte située à proximité, de marbre (au premier niveau de la tour) et d'andésite (aux deuxième et troisième niveaux de la tour). Les parties sculptées (chaînes, modillons, corniches et lucarnes) sont en calcaire. La variété des matériaux mis en œuvre révèle l'intérêt du propriétaire pour la géologie du Morvan, déjà perceptible à l'Hôtel du Parc. Elle donne à la façade une certaine polychromie, accentuée par l'utilisation de l'ardoise en couverture. Dans l'arrière-cour, des extensions ont été construites en béton et une passerelle (récente) permet d'accéder à la partie haute du terrain plantée de cèdres. La façade donne à la demeure une allure de château qui lui vaut son surnom ("castel"). Les deux tours, les formes extrêmement variées des baies (rectangulaires, couvertes d'arcs brisés, segmentaires, en plein-cintre ou en mitre, ou oculus) et certains éléments décoratifs (épi et crête de faîtage, chaînes, modillons, corniches et lucarnes) témoignent

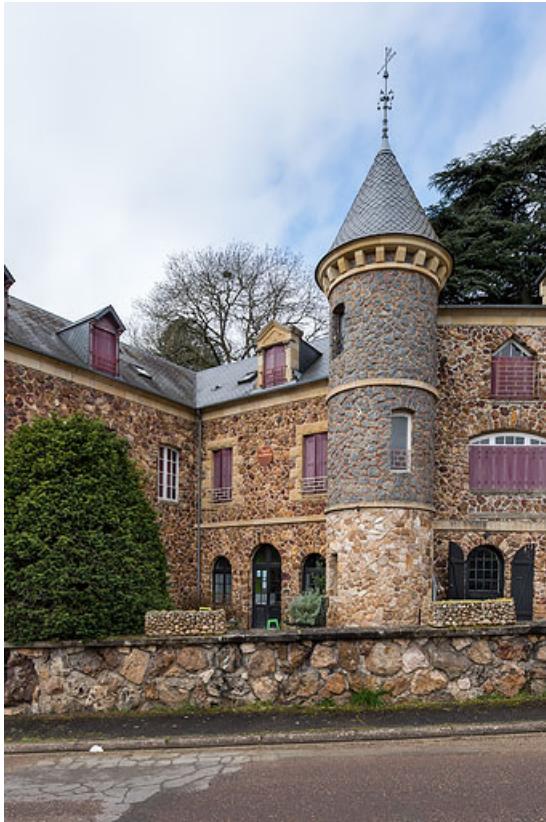
N° de l'illustration : 20205800270NUC4A

Tour de plan circulaire.

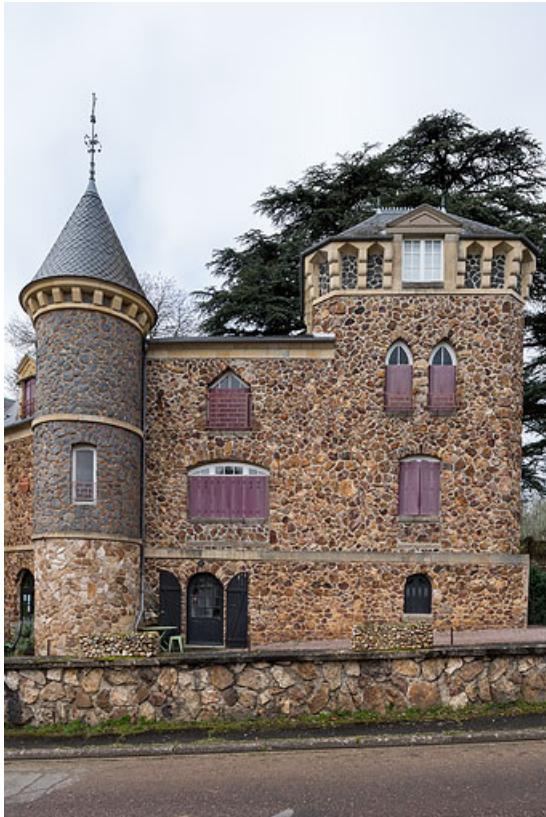
N° de l'illustration : 20205800269NUC4A

Tour de plan circulaire et tour de plan rectangulaire.
58, Saint-Honoré-les-Bains, 40 rue de l' Hâte

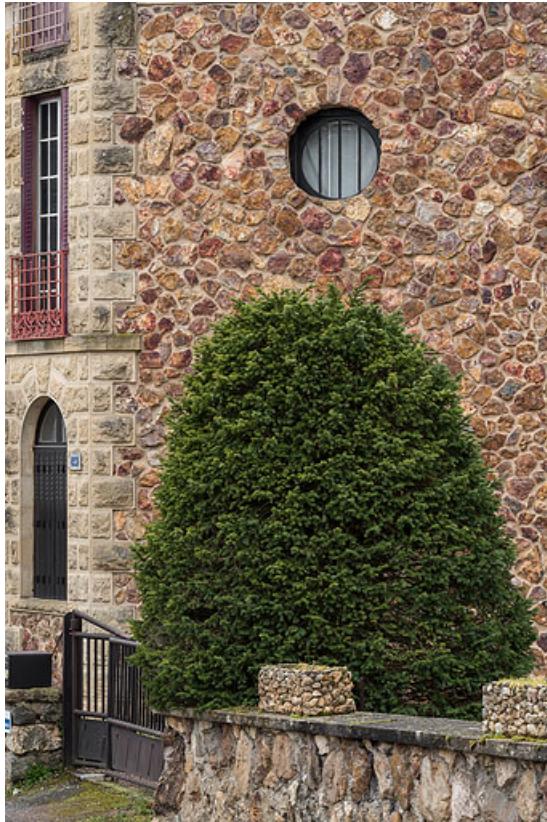
N° de l'illustration : 20205800262NUC4A

Oculus.

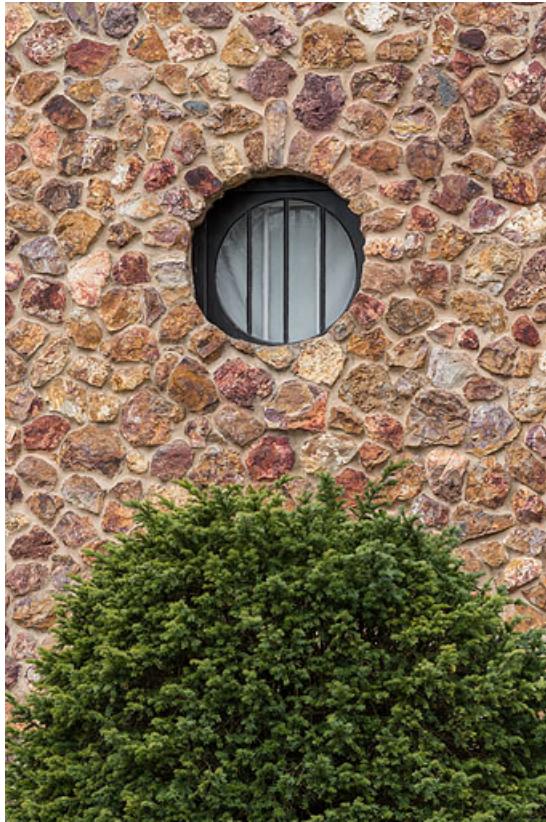
N° de l'illustration : 20205800263NUC4A

Oculus.

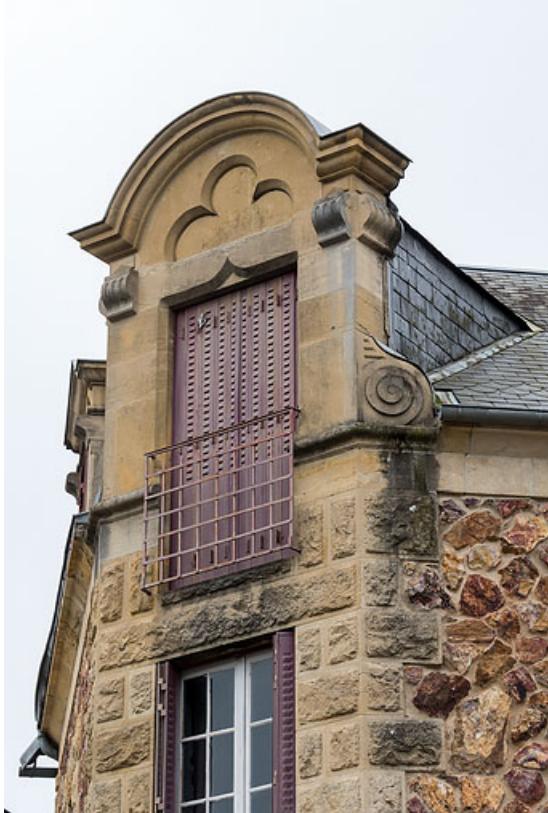
N° de l'illustration : 20205800267NUC4A

Lucarne en pierre.

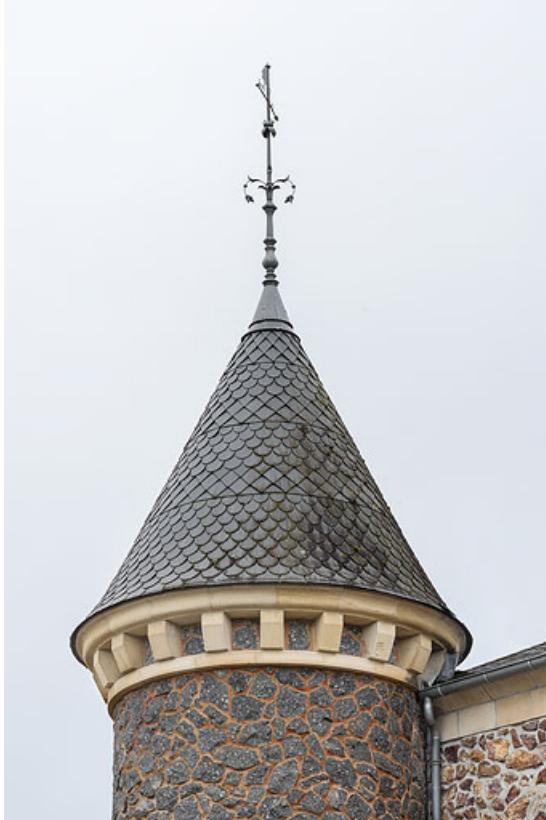
N° de l'illustration : 20205800260NUC4A

Toiture de la tour de plan circulaire.

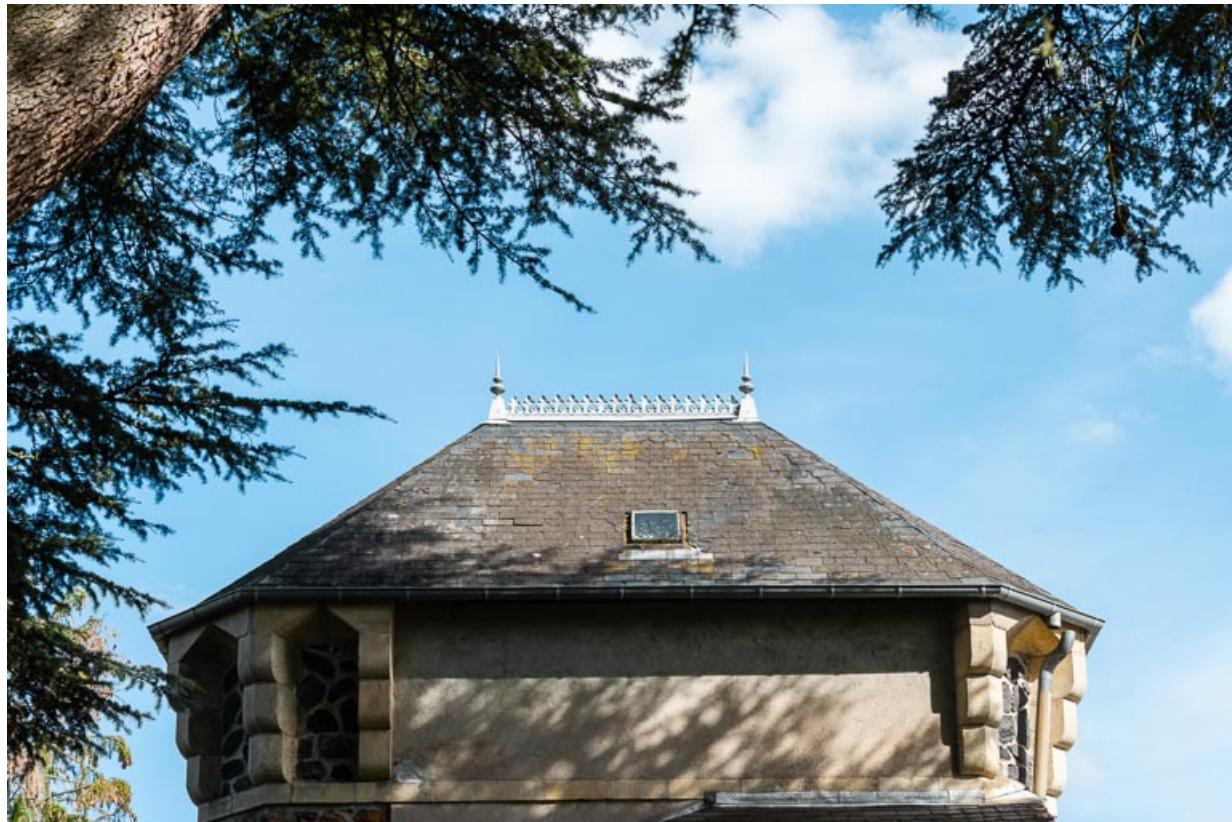
N° de l'illustration : 20195800099NUC4A

Toiture de la tour de plan rectangulaire, vue depuis l'ouest.

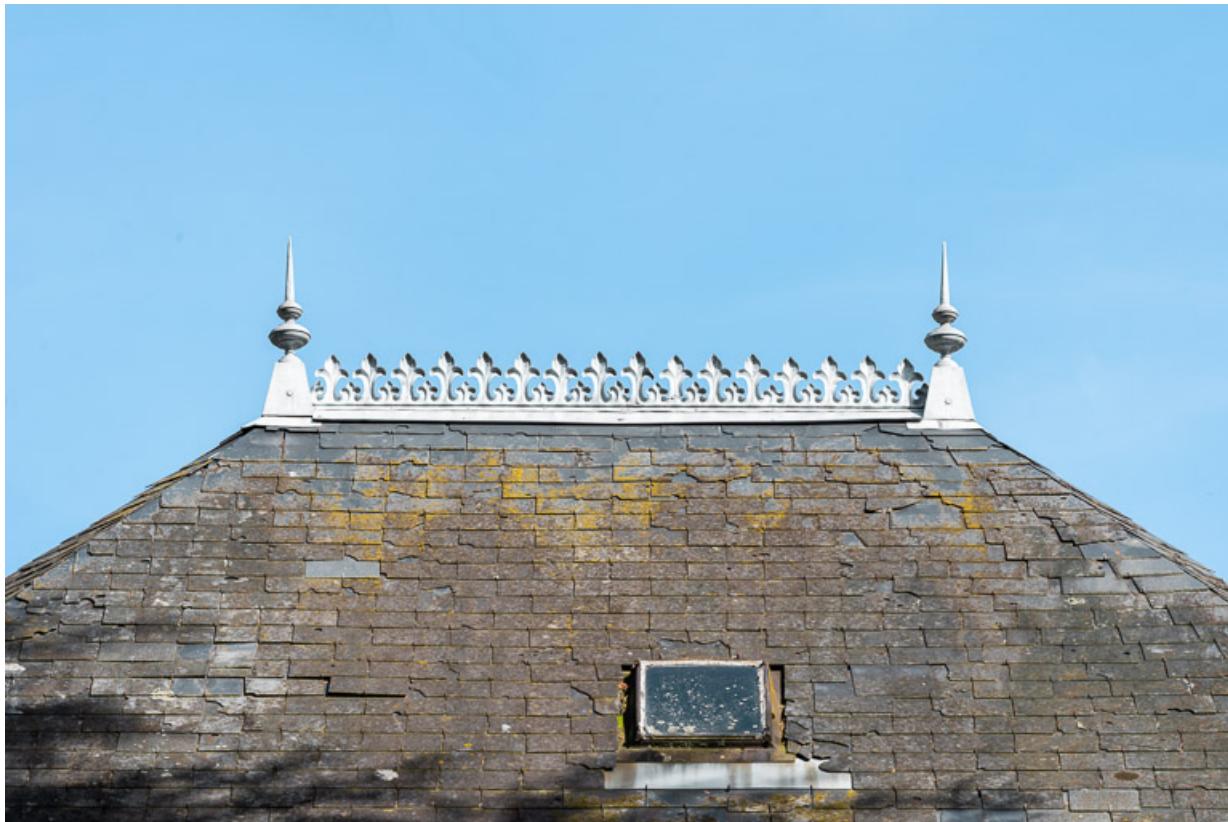
N° de l'illustration : 20195800100NUC4A

Crête de la toiture de la tour de plan rectangulaire, vue depuis l'ouest.
