MAISON 40 RUE DE L'HÂTE DITE CASTEL DES CÈDRES

Bourgogne-Franche-Comté, Nièvre
Saint-Honoré-les-Bains
40 rue de l' Hâte

Dossier IA58001220 réalisé en
2019

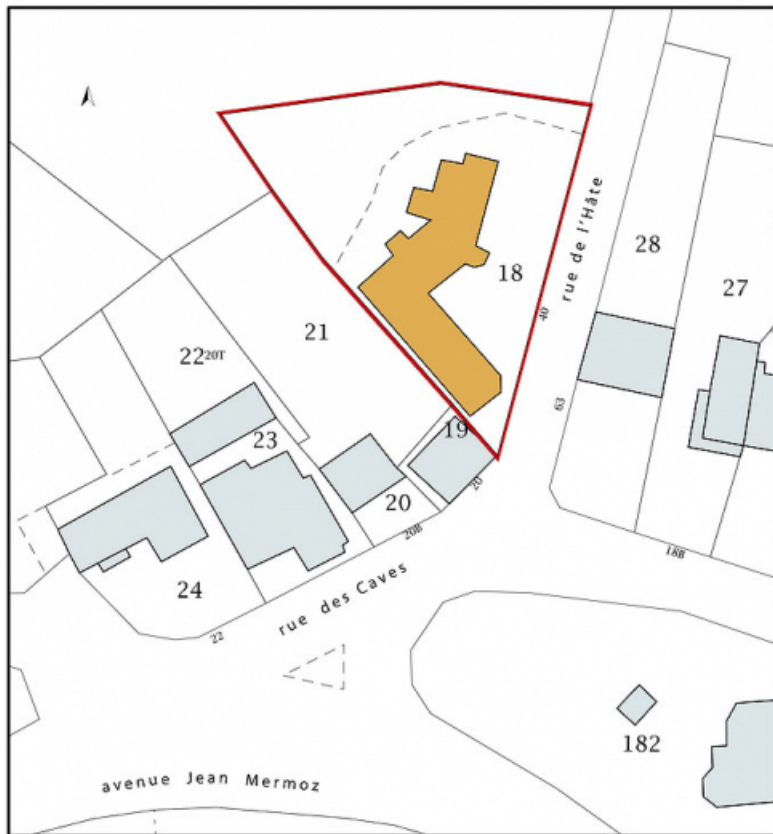
N° de l'illustration : 20205800647NUDA

Plan-masse et de situation, extrait du plan cadastral (2020).

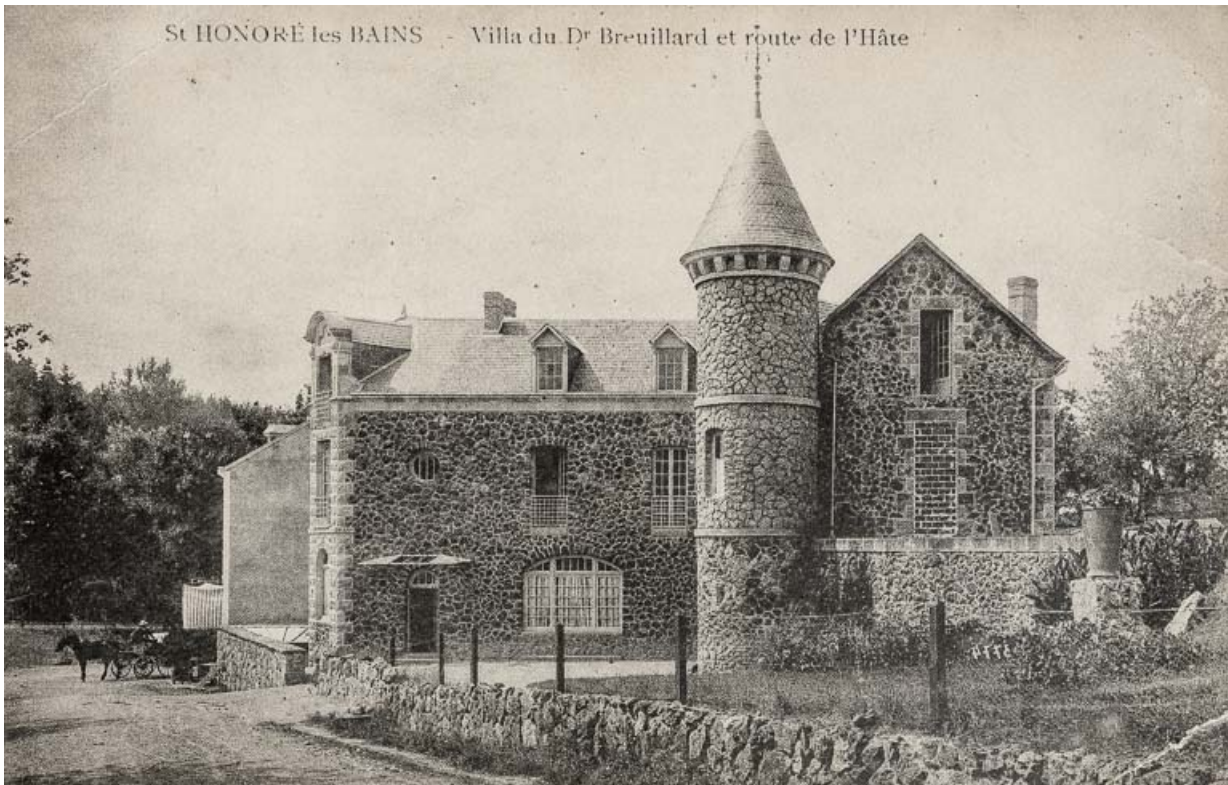
N° de l'illustration : 20195800101NUC2A

Façade sur la rue de L'Hâte dans les années 1900.

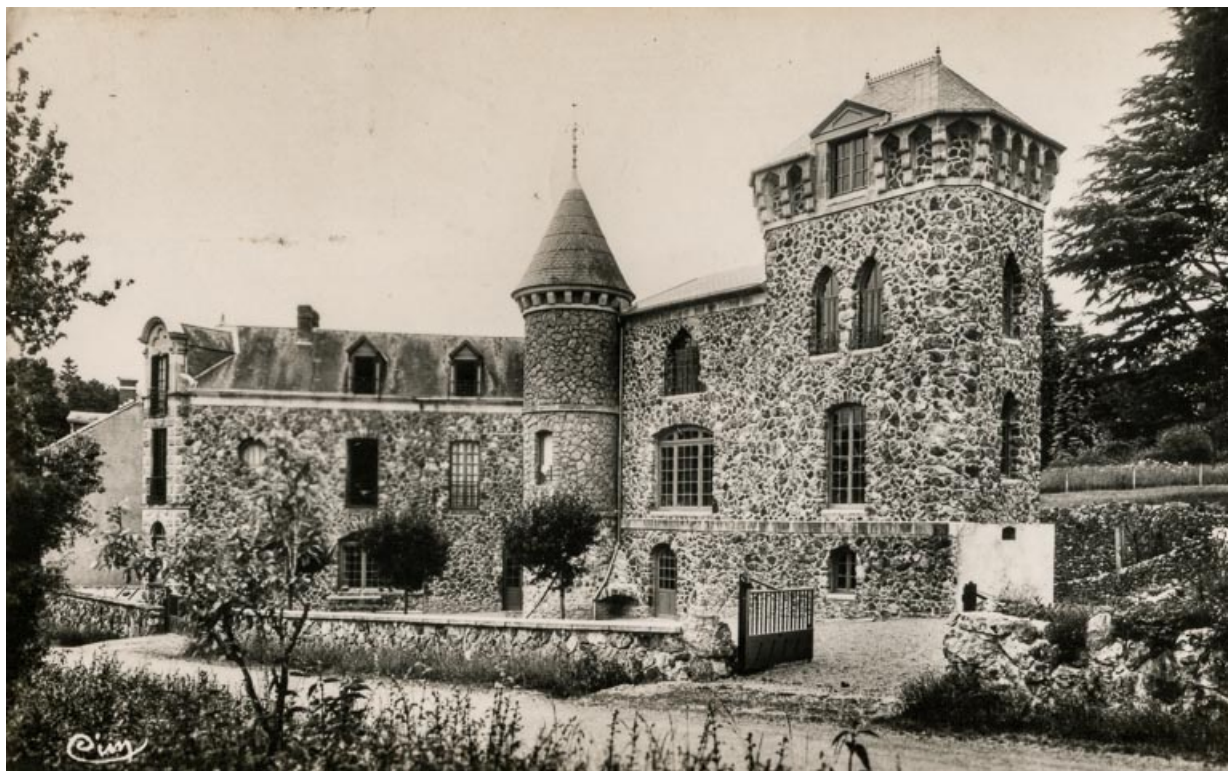
N° de l'illustration : 20195800107NUC2A

Façade sur la rue de L'Hâte dans les années 1950.

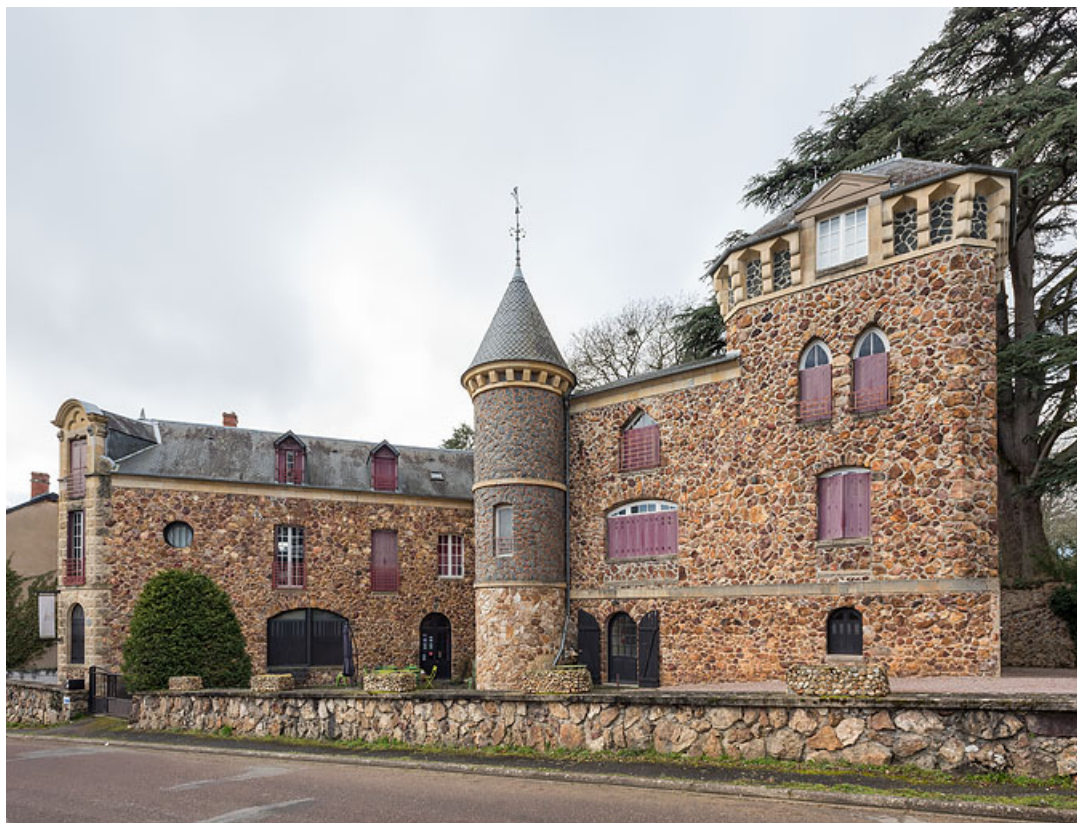
N° de l'illustration : 20205800271NUC4A

Façade sur la rue de L'Hâte.

La parcelle s'étend sur deux niveaux, séparés par un mur de soutènement. La demeure est composée de trois corps de bâtiments, d'une tour de plan circulaire sur l'angle et d'une tour de plan carré. Le corps sud-ouest est bâti en limite de parcelle. Les deux autres corps donnent en revanche sur les deux cours. À l'avant, une cour ouverte est séparée de la rue de L'Hâte par un simple muret ; la façade du castel est ainsi bien visible dans le paysage urbain, notamment depuis la rue des Caves. À l'arrière, une cour secondaire est située en contre-bas du mur de soutènement. L'édifice est principalement construit en granite du Morvan en partie extrait de la carrière de L'Hâte située à proximité, de marbre (au premier niveau de la tour) et d'andésite (aux deuxième et troisième niveaux de la tour). Les parties sculptées (chaînes, modillons, corniches et lucarnes) sont en calcaire. La variété des matériaux mis en œuvre révèle l'intérêt du propriétaire pour la géologie du Morvan, déjà perceptible à l'Hôtel du Parc. Elle donne à la façade une certaine polychromie, accentuée par l'utilisation de l'ardoise en couverture. Dans l'arrière-cour, des extensions ont été construites en béton et une passerelle (récente) permet d'accéder à la partie haute du terrain plantée de cèdres. La façade donne à la demeure une allure de château qui lui vaut son surnom ("castel"). Les deux tours, les formes extrêmement variées des baies (rectangulaires, couvertes d'arcs brisés, segmentaires, en plein-cintre ou en mitre, ou oculus) et certains éléments décoratifs (épi et crête de faîtage, chaînes, modillons, corniches et lucarnes) témoignent

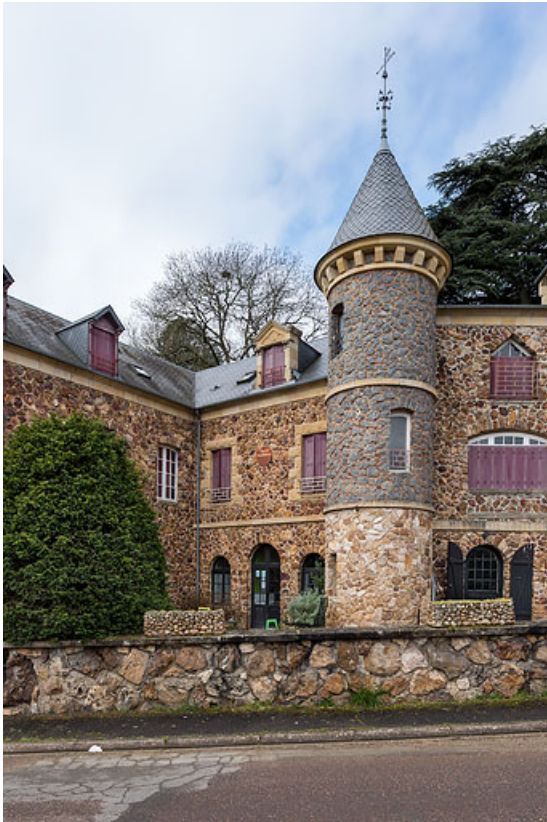
N° de l'illustration : 20205800270NUC4A

Tour de plan circulaire.

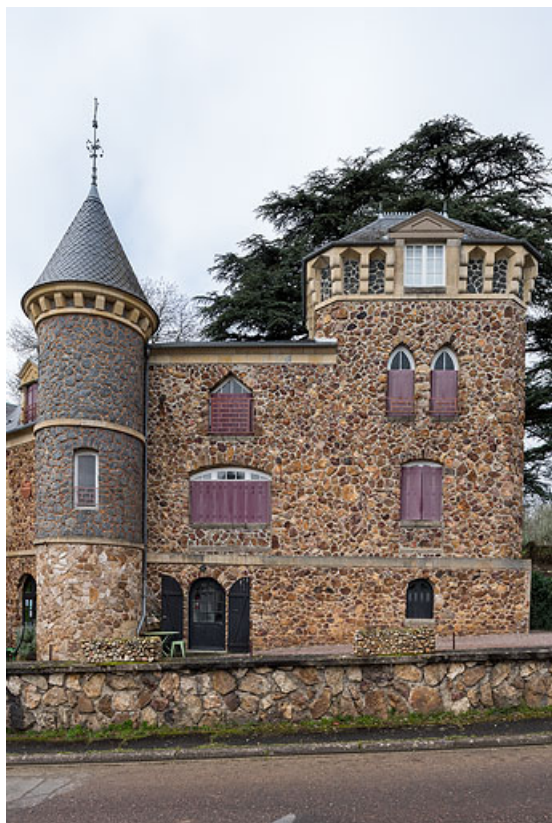
N° de l'illustration : 20205800269NUC4A

Tour de plan circulaire et tour de plan rectangulaire.

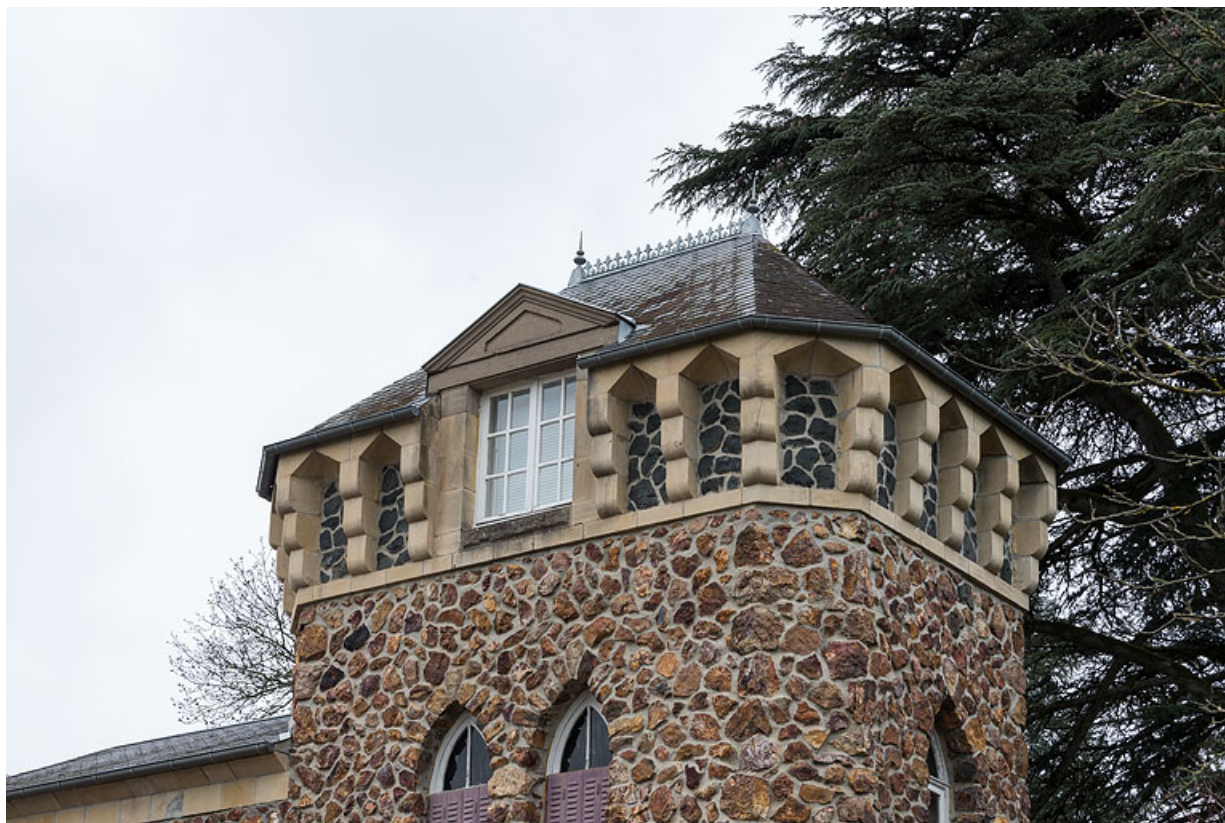
N° de l'illustration : 20205800266NUC4A

Détail de la tour de plan rectangulaire.

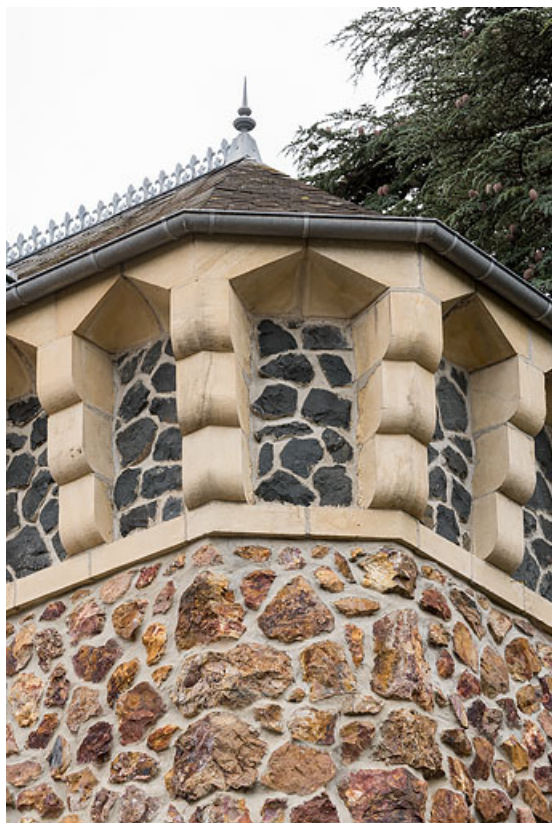
N° de l'illustration : 20205800265NUC4A

Détail de la tour de plan rectangulaire.

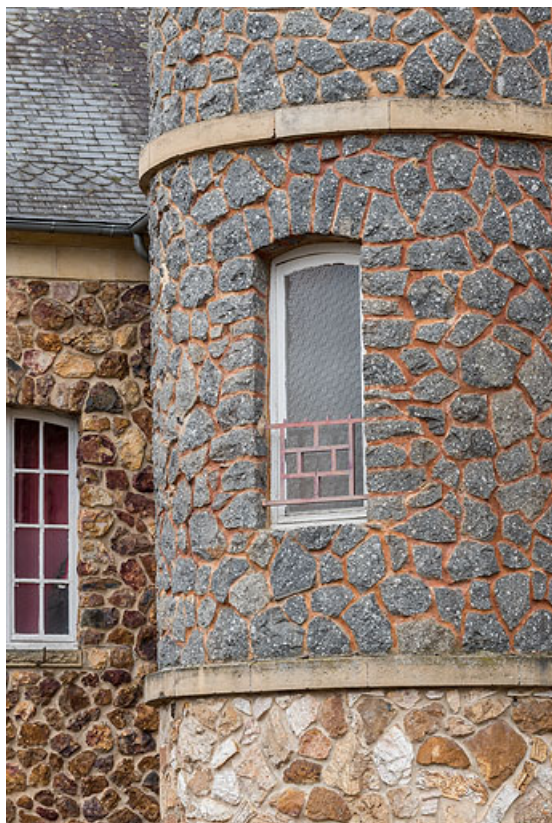
N° de l'illustration : 20205800264NUC4A

Détail de la tour de plan circulaire.

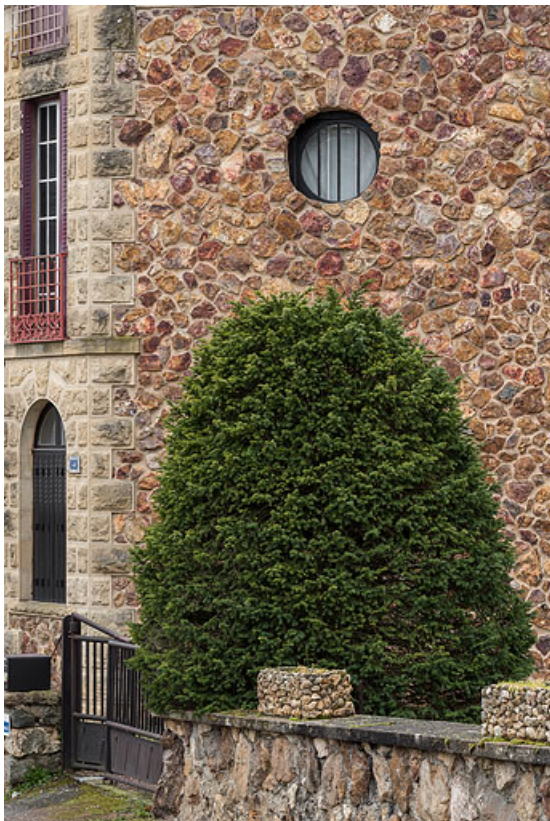
N° de l'illustration : 20205800262NUC4A

Oculus.

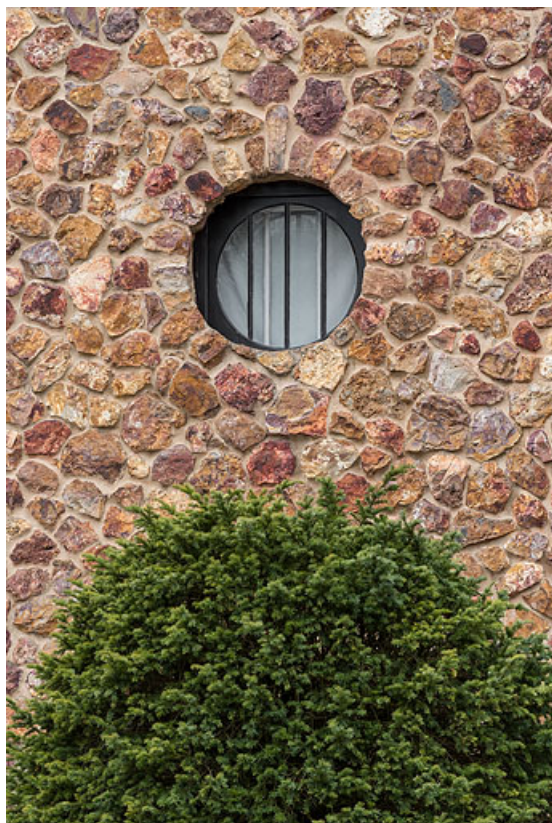
N° de l'illustration : 20205800263NUC4A

Oculus.

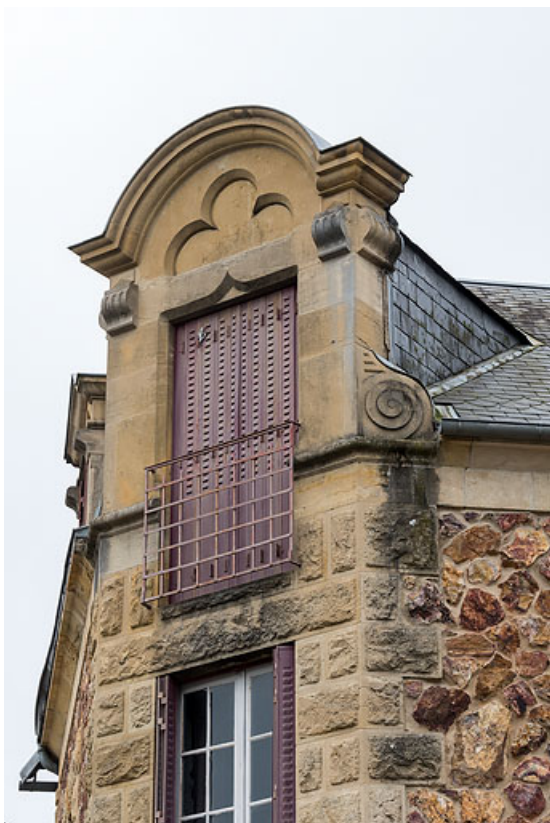
N° de l'illustration : 20205800267NUC4A

Lucarne en pierre.

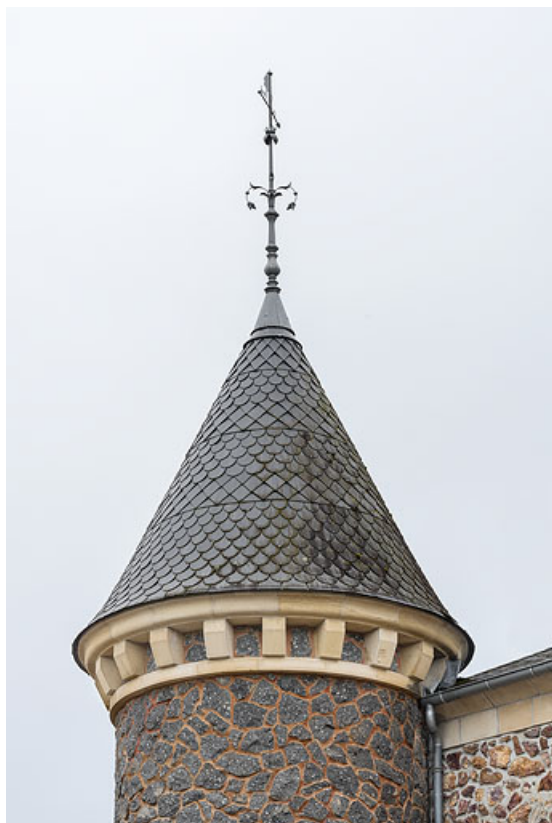
N° de l'illustration : 20205800260NUC4A

Toiture de la tour de plan circulaire.

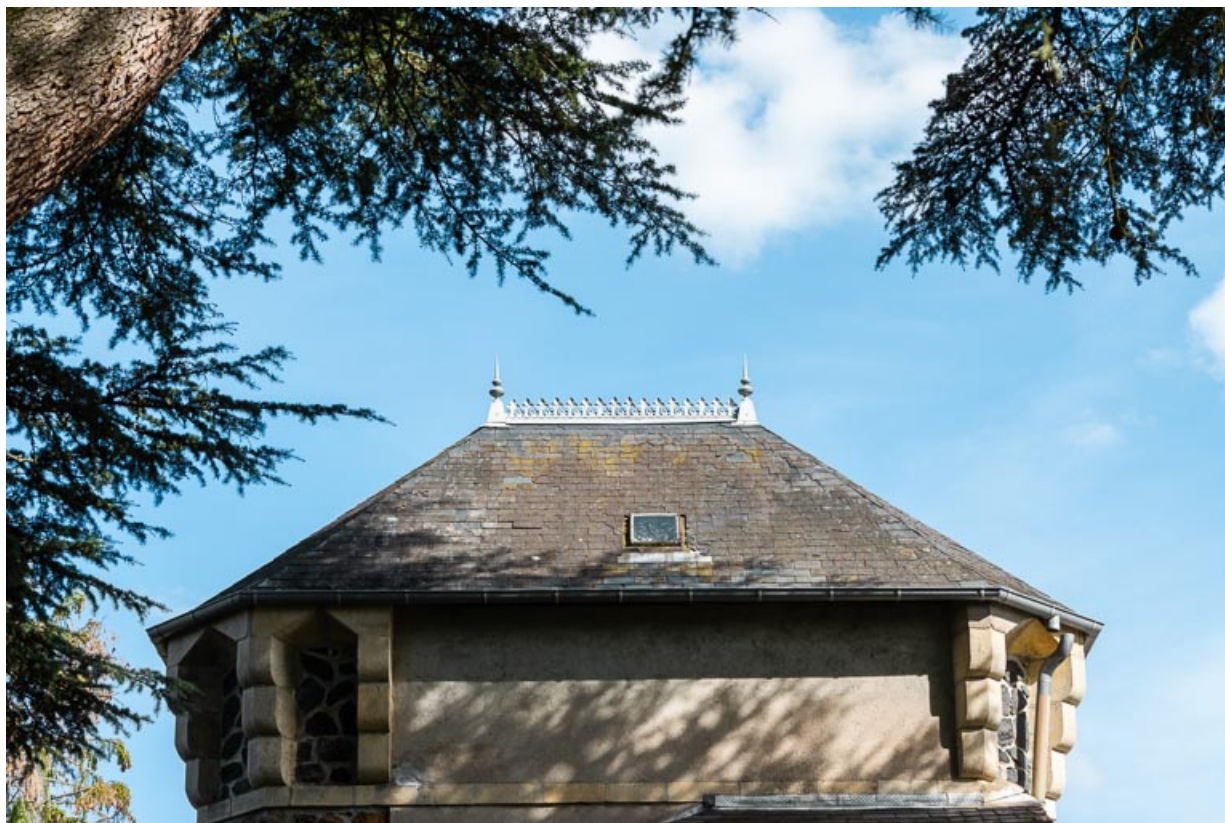
N° de l'illustration : 20195800099NUC4A

Toiture de la tour de plan rectangulaire, vue depuis l'ouest.

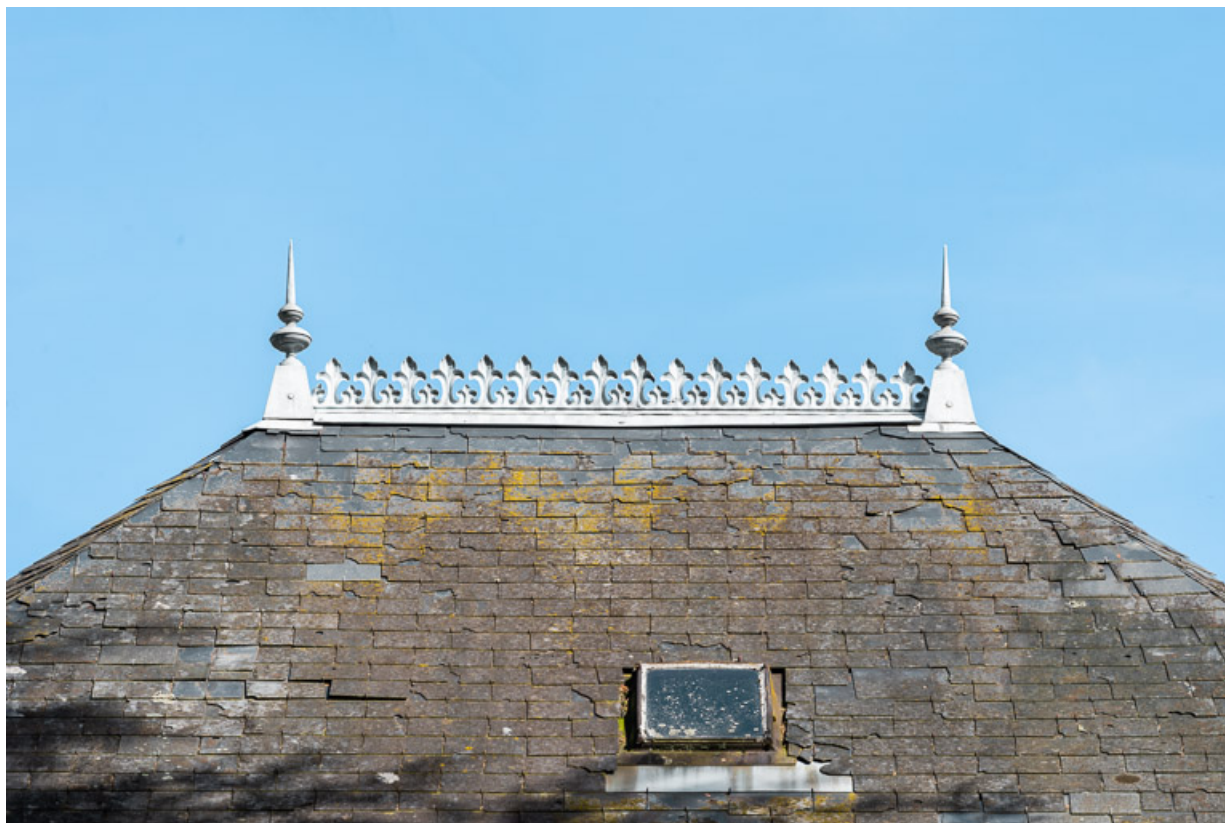
N° de l'illustration : 20195800100NUC4A

Crête de la toiture de la tour de plan rectangulaire, vue depuis l'ouest.
