MAISON 40 RUE DE L'HÂTE DITE CASTEL DES CÈDRES

Bourgogne-Franche-Comté, Nièvre
Saint-Honoré-les-Bains
40 rue de l' Hâte

Dossier IA58001220 réalisé en
2019

Auteur(s) : Fabien Dufoulon

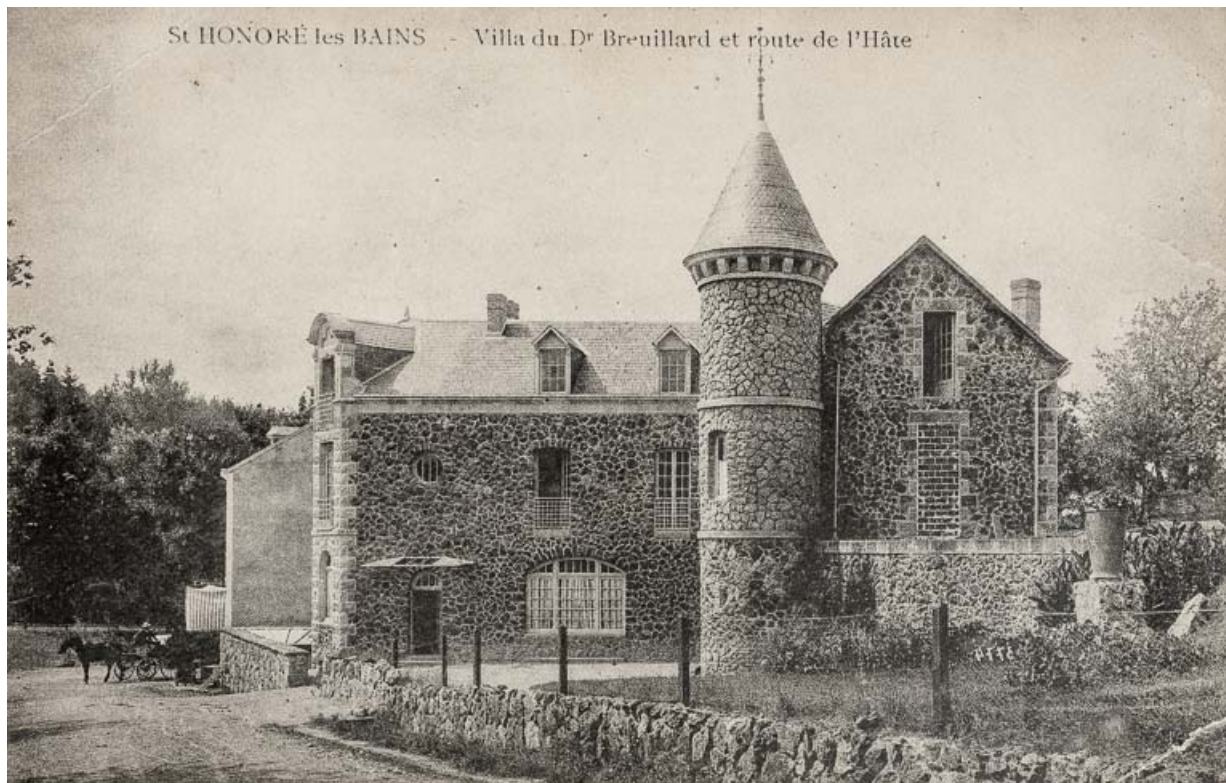
N° de l'illustration : 20195800101NUC2A

Façade sur la rue de L'Hâte dans les années 1900.

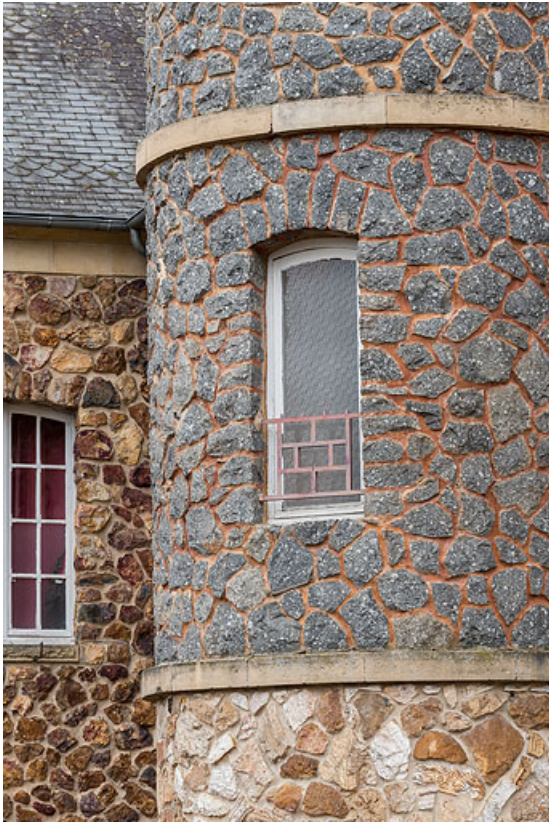
N° de l'illustration : 20205800264NUC4A

Détail de la tour de plan circulaire.

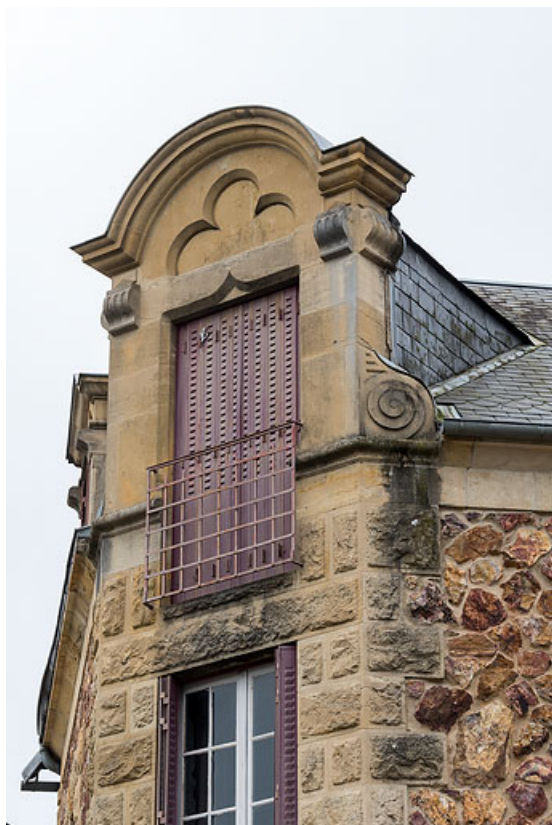
N° de l'illustration : 20205800267NUC4A

Lucarne en pierre.
