# MAISON 2 AVENUE DE RÉMILLY DITE VILLA LES SORBIERS OU VILLA LES BRUYÈRES

Bourgogne-Franche-Comté, Nièvre Saint-Honoré-les-Bains 2 avenue de Rémilly

Dossier IA58001223 réalisé en 2019

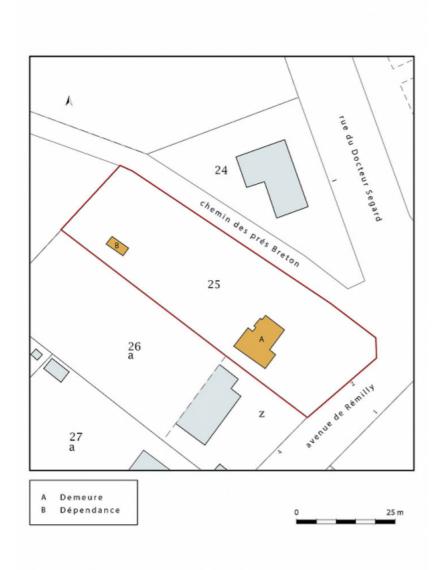
N° de l'illustration : 20205800649NUDA

### Plan-masse et de situation, extrait du plan cadastral (2020).

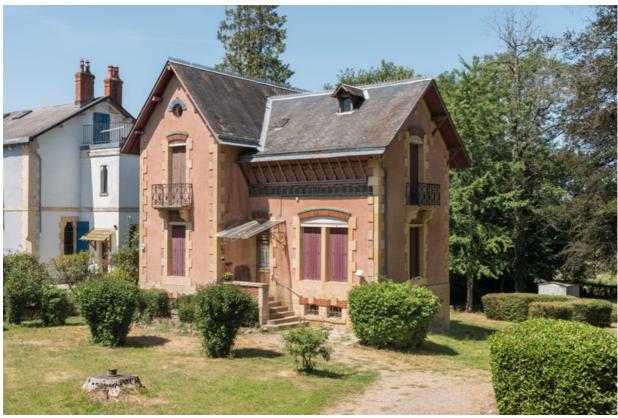
N° de l'illustration : 20195800477NUC4A

## Façade sur l'avenue de Rémilly.

La villa est construite en moellon calcaire enduit et couverte d'ardoise. Elle se compose de deux corps de bâtiment, un corps principal perpendiculaire à l'avenue et une aile disposée en T. Chaque corps est couvert d'un toit à longs pans et pignons couverts en ardoise. Elle s'élève sur un étage de soubassement éclairé par des soupiraux, un rez-de-chaussée surélevé et un étage carré (étage en surcroît dans l'aile de droite). On accède à l'intérieur par une porte précédée d'un perron et couvert d'une marquise assez mal intégrée dans la façade. L'élévation sur le jardin de l'aile présente un curieux avant-corps aveugle qui doit former des alcôves aussi bien au rez-de-chaussée (sans doute une salle ou un salon) qu'à l'étage (sans doute une chambre). La composition et le décor de la façade font l'originalité de cette villa. Ses angles sont soulignés par des chaînes harpées. Les parties latérales des ouvertures reprennent ce motif, mais maladroitement, sans tenir compte des alignements horizontaux de ces chaînes d'angles. Les baies sont couvertes de linteaux métalliques surmontés d'arcs de décharge en brique polychrome. Dans les murs-pignons, les dessus-de-baies en brique et les consoles en pierre des balcons soulignent l'organisation en travée. L'oculus du pignon du corps principal est formé de briques, colorées et saillantes dans la moitié supérieure. Cette polychromie se retrouve dans la frise horizontale de briques rouges, bleues et vertes, sur laquelle prennent appui une sablière et les aisseliers supportant l'avant-toit. D'autres éléments de charpentes (sous-arbalétriers, ferme de tête et poinçon) étaient à l'origine visibles devant le pignon, d'après une carte postale ancienne. Des fleurs en céramique sont insérées sous l'avant-toit de l'aile.

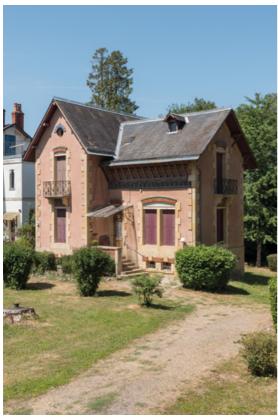
N° de l'illustration : 20195800478NUC4A

Façade sur l'avenue de Rémilly. 58, Saint-Honoré-les-Bains, 2 avenue de Rémilly

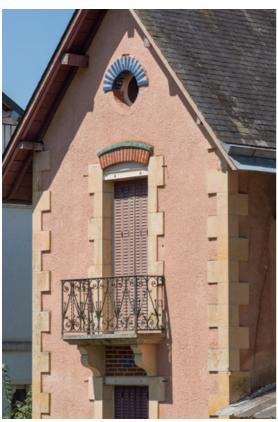
N° de l'illustration : 20195800479NUC4A

Mur-pignon, détail des ouvertures, vue de trois-quarts. 58, Saint-Honoré-les-Bains, 2 avenue de Rémilly

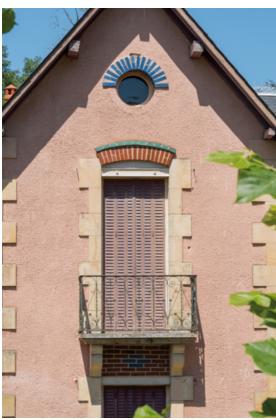
N° de l'illustration : 20195800480NUC4A

Mur-pignon, détail des ouvertures, vue de face. 58, Saint-Honoré-les-Bains, 2 avenue de Rémilly

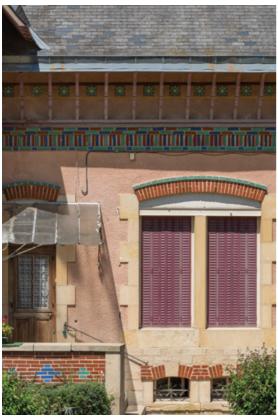
N° de l'illustration : 20195800481NUC4A

Décor de la façade.

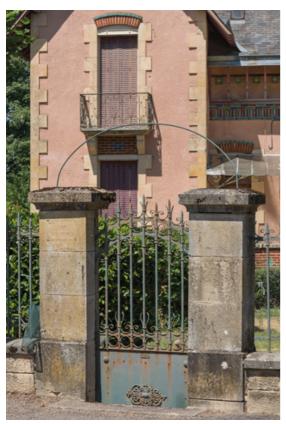
N° de l'illustration : 20195800483NUC4A

Portail d'entrée.
