## MAISON 24 AVENUE DE RÉMILLY DITE VILLA PONS

Bourgogne-Franche-Comté, Nièvre  
Saint-Honoré-les-Bains  
24 avenue de Rémillly

Dossier IA58001224 réalisé en  
2019

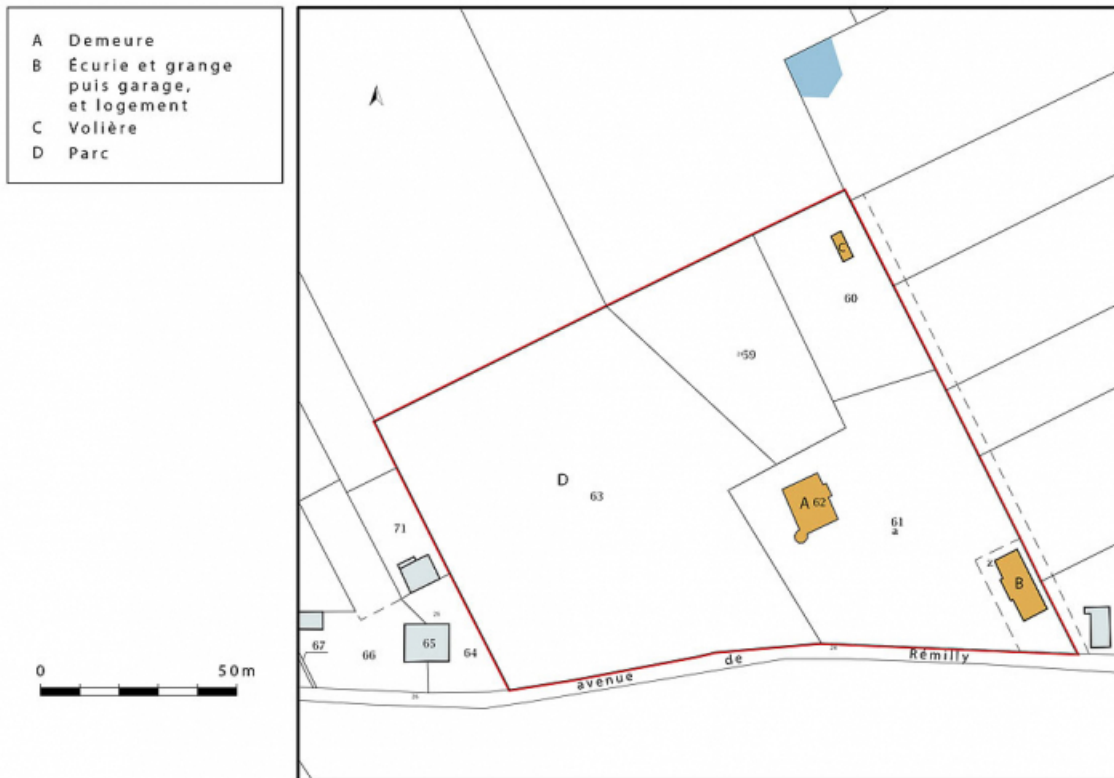
N° de l'illustration : 20205800650NUDA

**Plan-masse et de situation, extrait du plan cadastral (2020).**

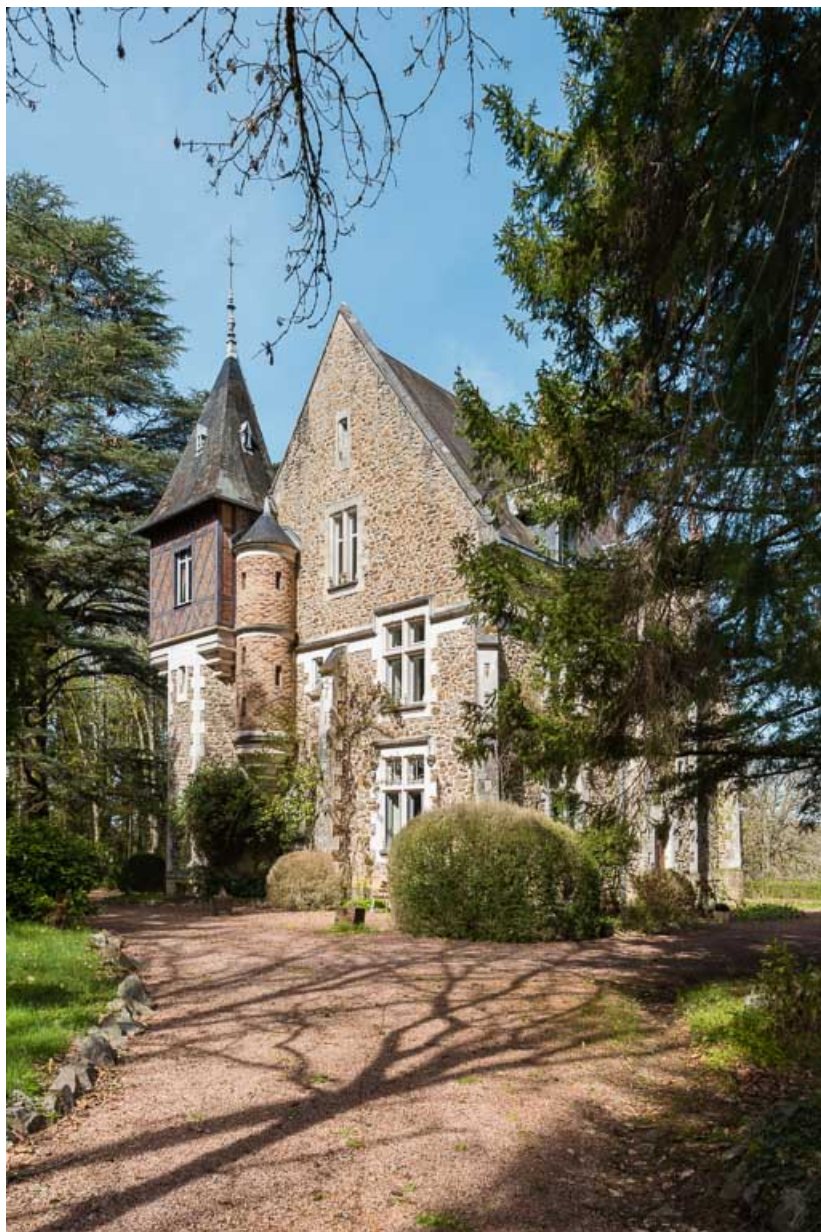
N° de l'illustration : 20195800036NUC4A

**Façade sud-est.**

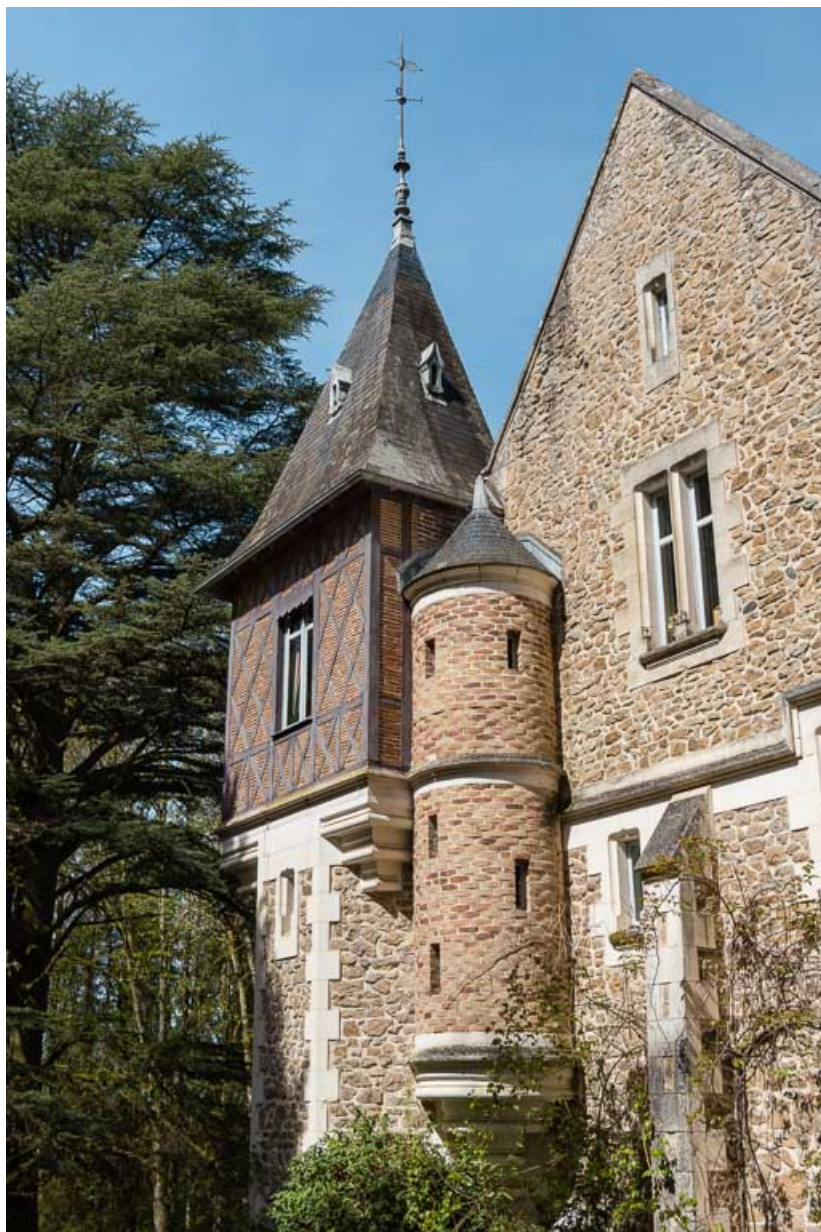
N° de l'illustration : 20195800037NUC4A

**Tourelle en surplomb contre la tour d'angle.**

La demeure s'élève au centre d'un terrain boisé et clôturé, à l'écart de la route de Rémillly. Elle comprend une cave, un rez-de-chaussée surélevé, un étage carré et un étage de comble. Elle est construite en moellon de granite avec pierre de taille de calcaire (soubassements, chaînes, encadrements) à l'exception de l'étage surmontant la tour d'angle, qui est en brique et pan de bois. Elle est principalement couverte d'un toit à longs pans à pignon découvert (côté sud) et à croupe (côté nord) en ardoise. La tour d'angle, qui comporte un second étage carré, est couverte d'un toit à plusieurs pans brisés, et la tourelle en surplomb d'un toit conique.

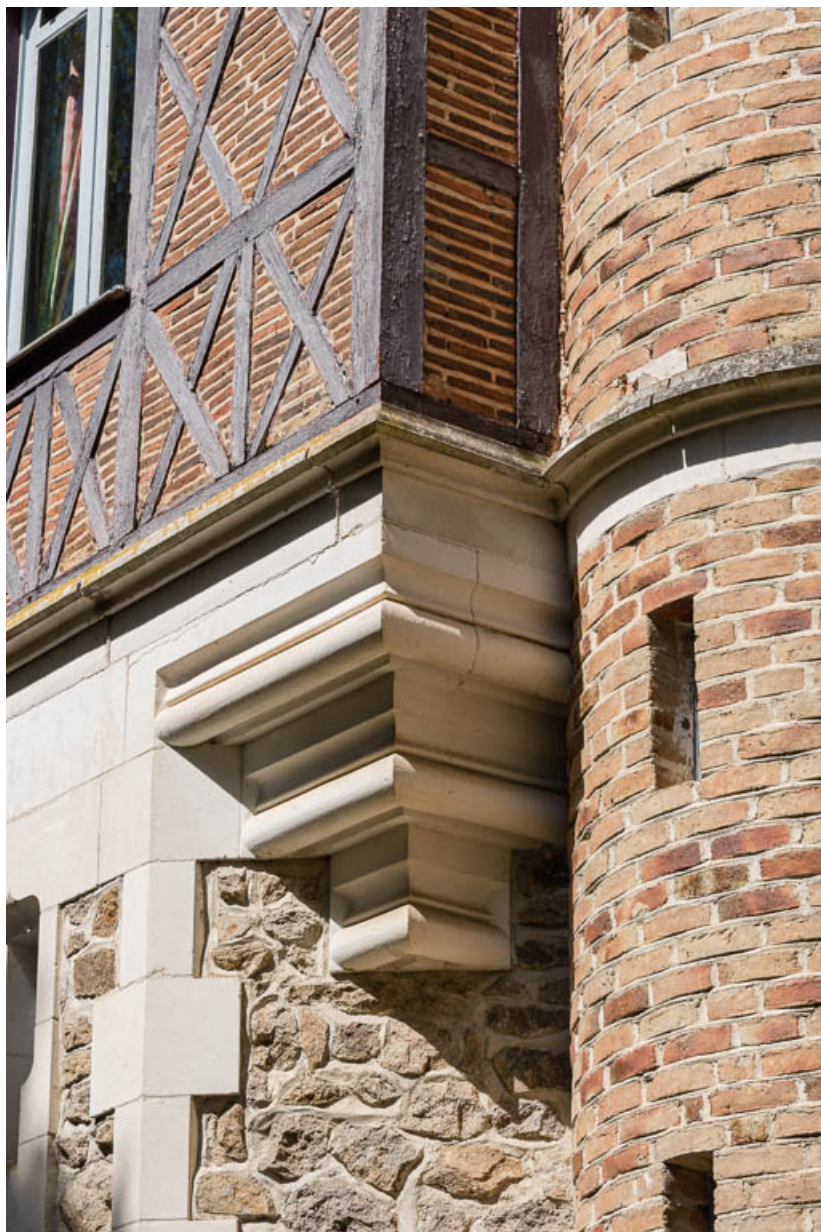
N° de l'illustration : 20195800039NUC4A

**Culot de la tour d'angle supportant le troisième niveau en bois et brique.**

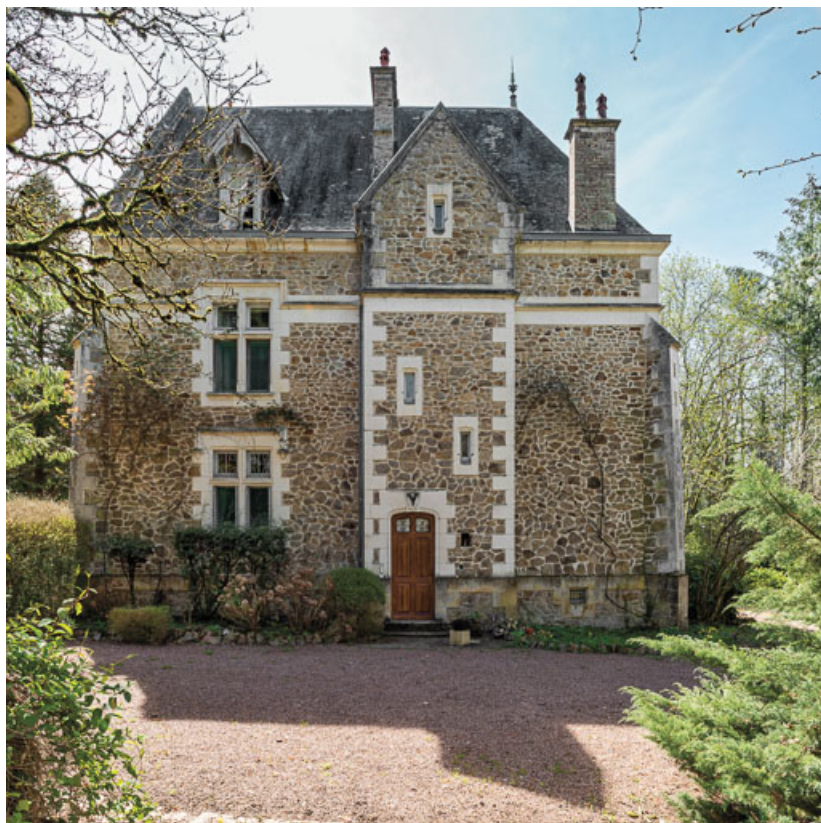
N° de l'illustration : 20195800047NUC4AQ

**Façade nord-est.**

En plan, la demeure se présente comme une villa double. Un mur de refend transversal la divise en deux parties égales qui communiquent toutefois à tous les niveaux. Chacune de ces deux parties possède sa propre entrée et son propre escalier. En façade nord-est, la porte donne directement dans la cage d'escalier de la partie nord de la demeure. L'escalier tournant à retours avec jour en charpente de bois dessert tous les étages. Une partie du rez-de-chaussée est occupée par une salle à manger qui conserve son décor ancien (lambris d'appui et cheminée). L'autre porte de la villa donne accès à l'escalier en vis en maçonnerie qui occupe la tour et dessert le rez-de-chaussée et le premier étage. L'escalier s'interrompt ensuite et le second étage de la tour abrite une chambre, mais l'accès à l'étage de comble peut se faire par un second escalier en vis, de taille plus réduite, situé dans la tourelle d'angle en surplomb. Dans cette partie sud de la demeure, on trouve actuellement un grand et un petit salon au rez-de-chaussée, et un cabinet de travail à l'étage, mais il est possible que la fonction des pièces ne soient pas celle d'origine. Cette distribution originale peut s'expliquer par la fonction même de la villa, qui doit permettre au propriétaire d'accueillir des hôtes curistes sans pour autant être gêné par leur présence. Dans la partie sud, le rez-de-chaussée et l'étage pourraient ainsi correspondre à deux appartements. Chacun donne directement sur l'escalier de la tour d'angle et se trouve, de ce fait, indépendant de l'autre. Cette configuration rappelle celle de la Villa La Rouveyre, qui appartenait également à un médecin.

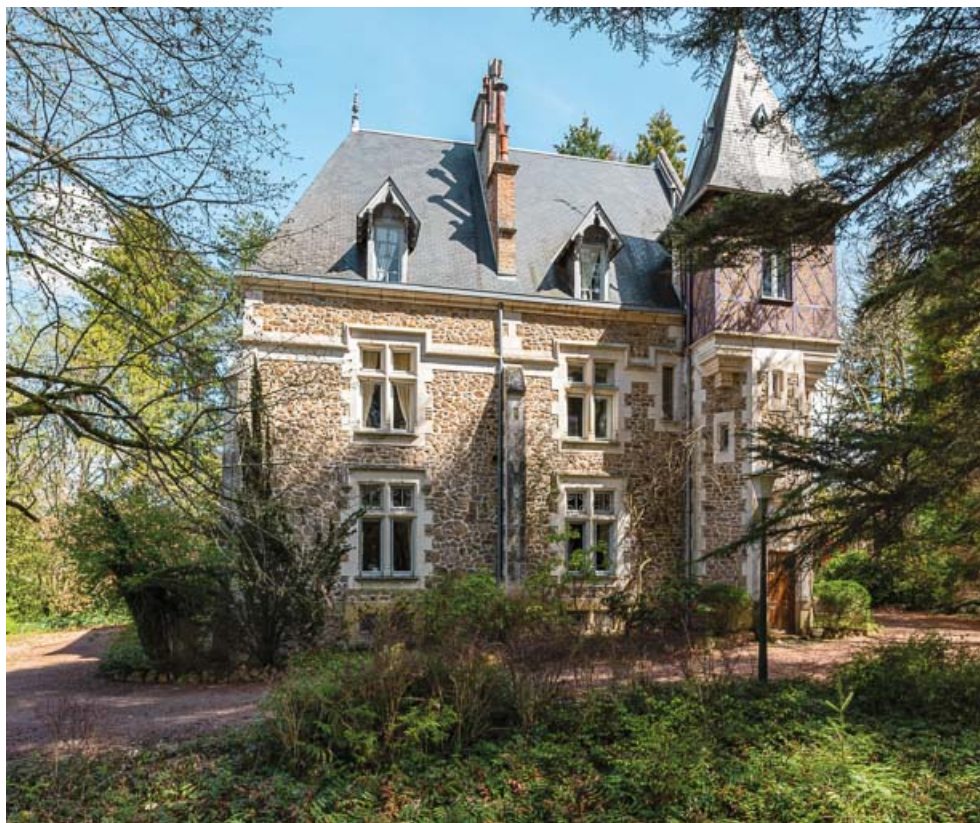
N° de l'illustration : 20195800042NUC4AQ

**Façade sud-ouest.**

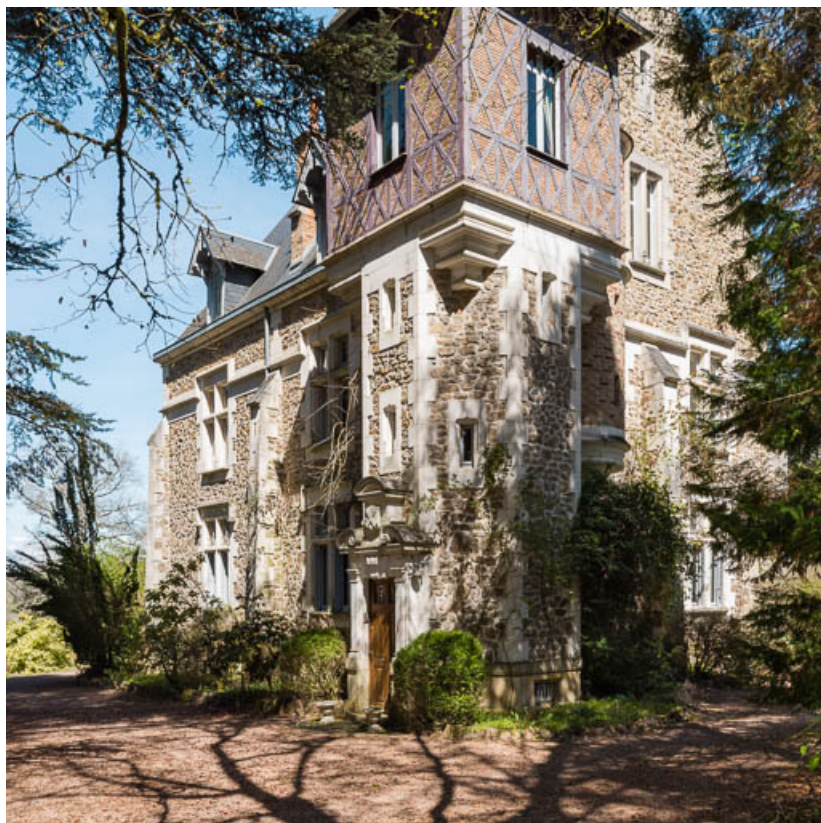
N° de l'illustration : 20195800040NUC4A

**Tour d'angle de plan octogonal (aux deux premiers niveaux) et carré (au troisième niveau) contenant l'escalier en vis.**  
58, Saint-Honoré-les-Bains, 24 avenue de Rémilly

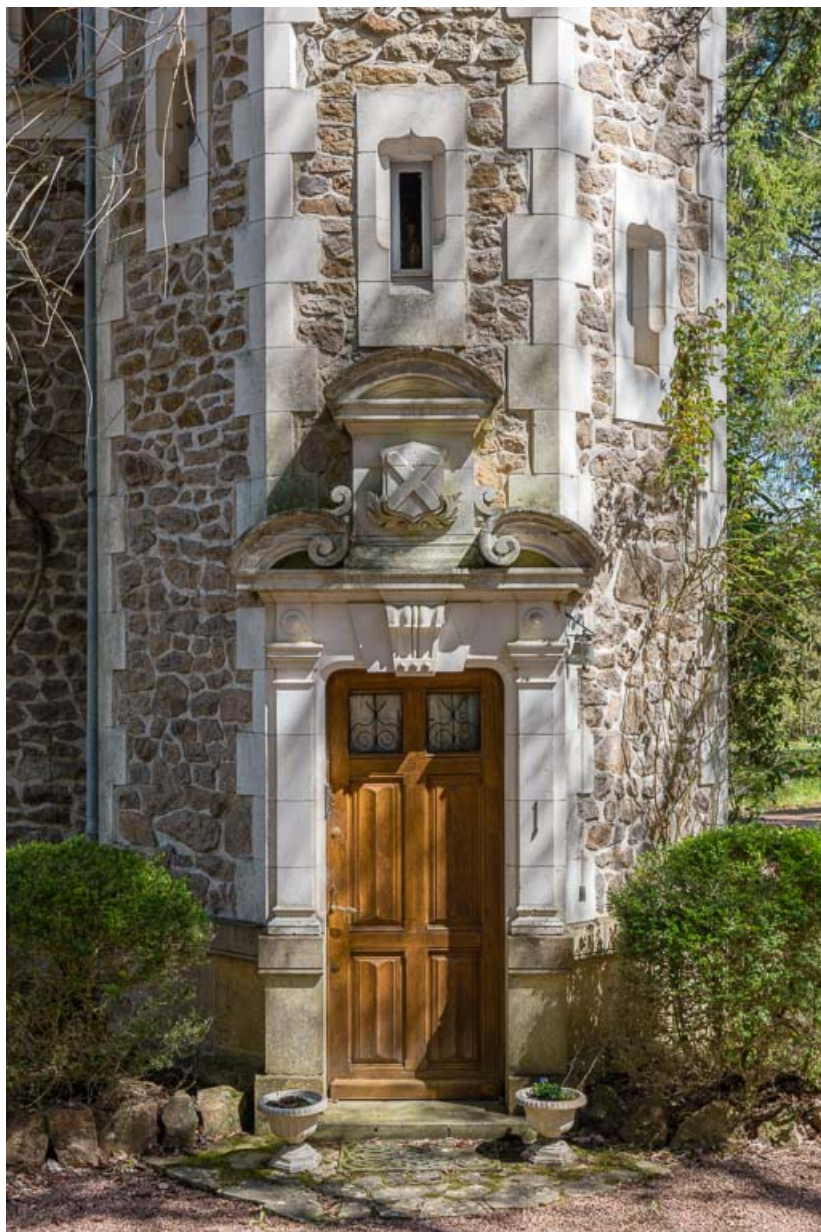
N° de l'illustration : 20195800041NUC4A

**Porte d'entrée encadrée par deux pilastres et surmontée d'un fronton brisé à volutes supérieures rentrantes et d'un édicule à fronton cintré.**

Écu armorié sculpté au-dessus de chacune des deux portes d'entrée ("D'or au sautoir de gueules"). Ces armoiries sont également celles de la famille Hattstatt (et de la commune de Hattstatt, dans Haut-Rhin) mais aucun lien avec cette famille (ou cette commune) n'a pas été établi. Il est toutefois peu probable que l'écu soit seulement décoratif, puisque l'utilisation de hachures et de pointillés rend compte précisément des couleurs héraldiques. Par ailleurs, l'écu est le même au-dessus des deux portes.

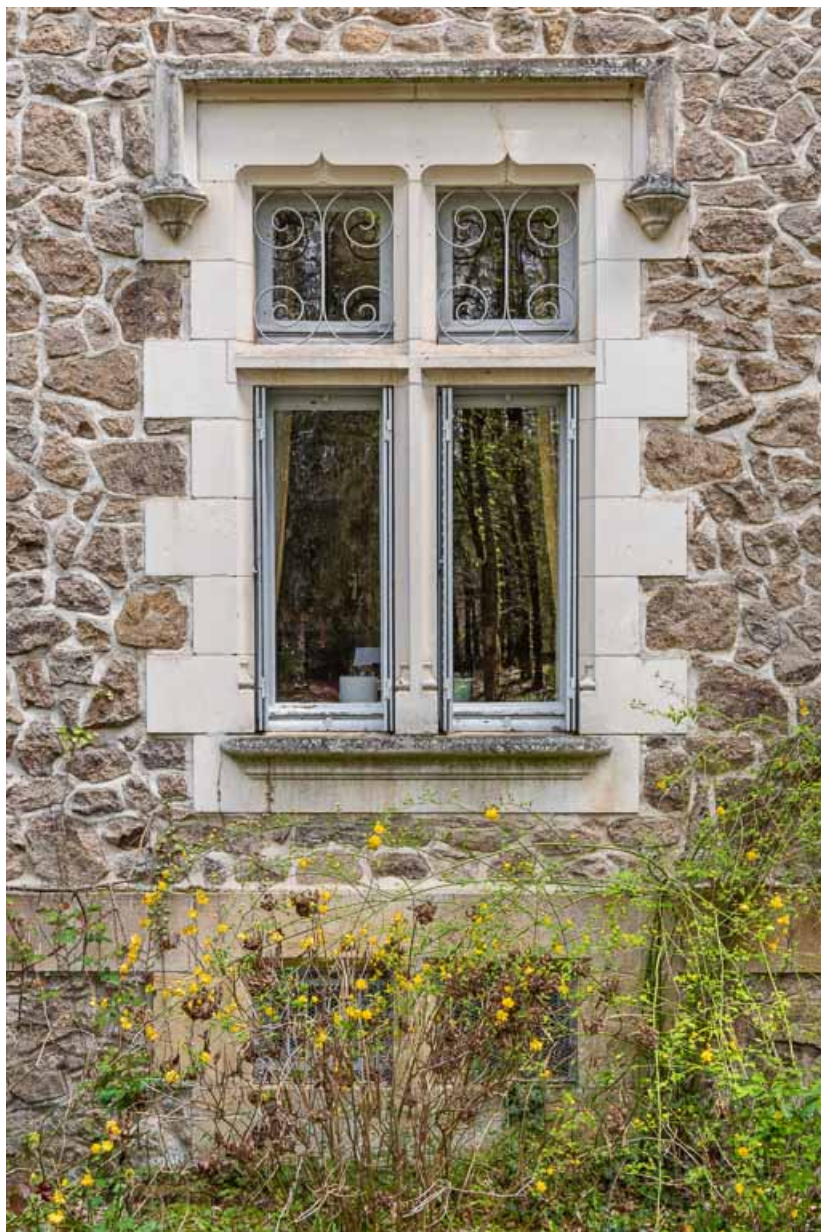
N° de l'illustration : 20195800045NUC4A

**Croisée couverte d'un linteau décoré d'accolades (baie du rez-de-chaussée de la façade sud-ouest).**  
58, Saint-Honoré-les-Bains, 24 avenue de Rémyilly

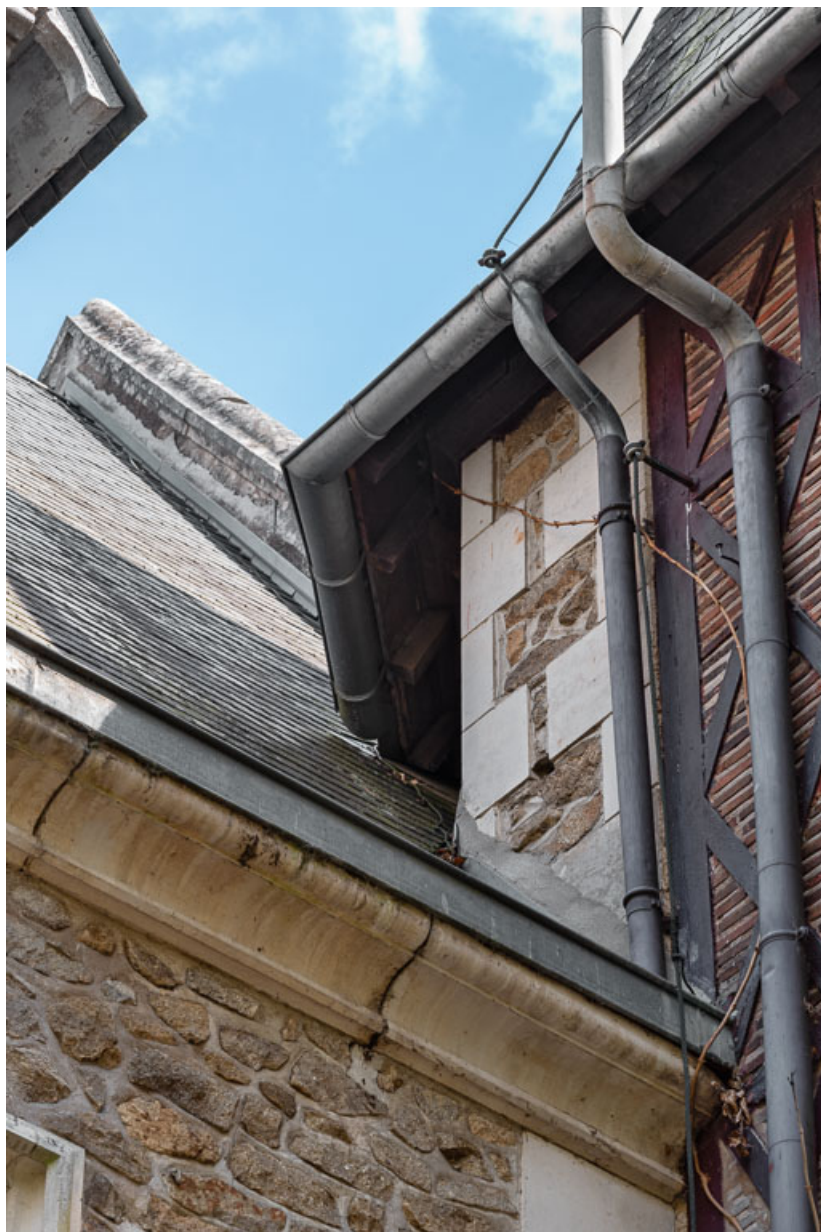
N° de l'illustration : 20195800046NUC4A

**Association du granite, du calcaire, du bois, de la brique et de l'ardoise.**

avoir servi de source d'inspiration. En l'absence d'enduit, attestée dès l'origine, le moellon de granite du Morvan devient un décor à part entière. On le retrouve d'ailleurs, dans les années qui suivent immédiatement, mis à l'honneur de la même manière à la Villa Le Bois Joli et au Castel des Cèdres. Dans la tour, il est associé à la brique et au pan de bois du dernier étage qui rappelle la tour du château de Villemenant à Guérigny. Le calcaire sculpté des croisées couvertes de linteaux en accolade, du corps de moulure qui règne en imposte à l'étage, des culots de la tour d'angle et du cul-de-lampe de la tourelle en surplomb crée un contraste avec le granite de style rustique. La porte d'entrée de la tour est encadrée par deux pilastres et surmontée d'un fronton brisé à volutes supérieures rentrantes et d'un édicule à fronton cintré. Un écu armorié ("D'or au sautoir de gueules") est sculpté au-dessus de chacune des deux entrées. Sa signification précise reste inconnue.

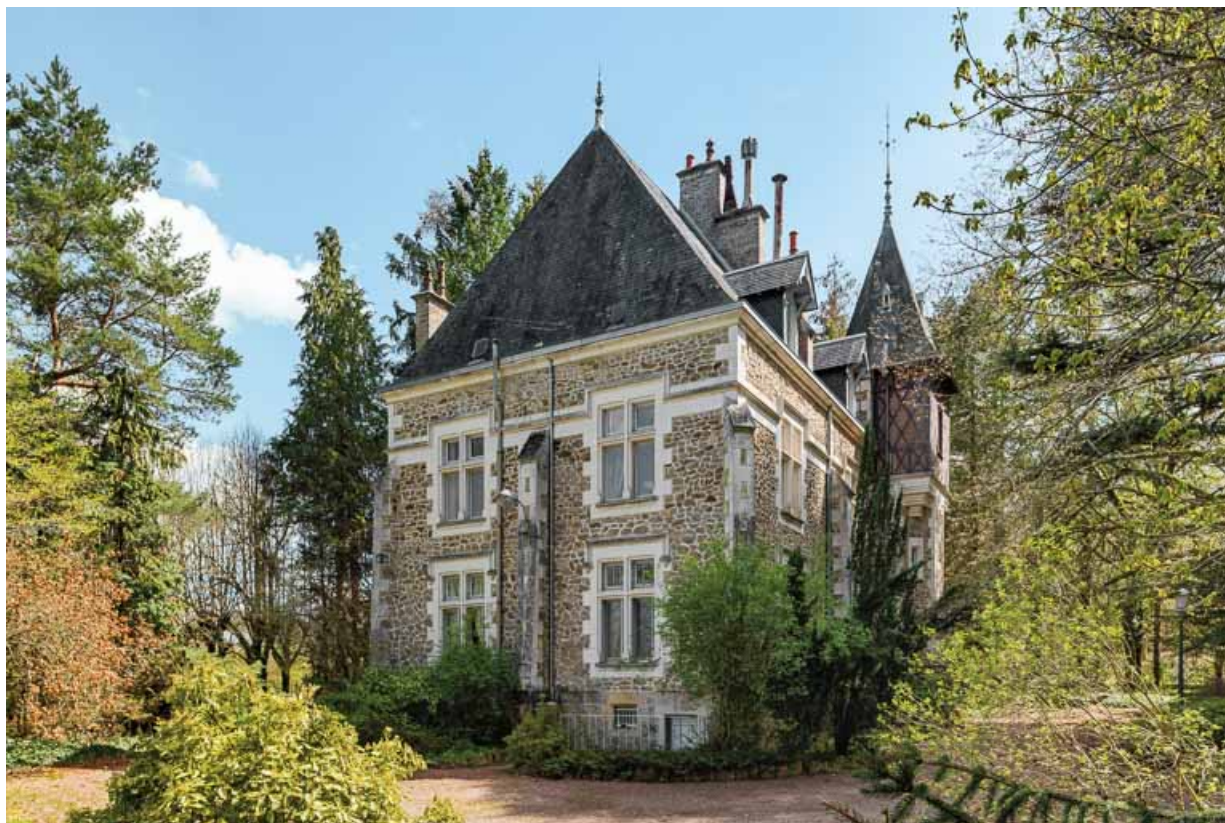
N° de l'illustration : 20195800043NUC4A

**Façade nord-ouest.**

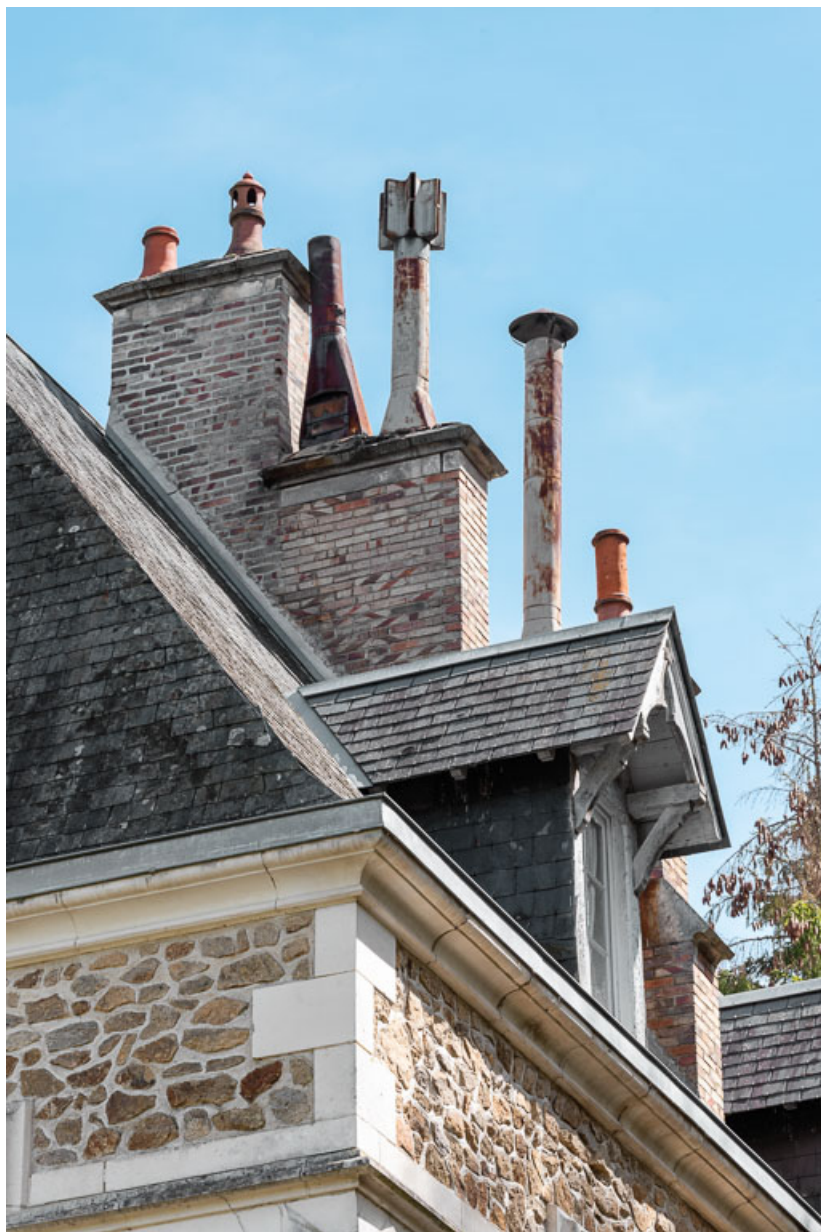
N° de l'illustration : 20195800044NUC4A

**Couverture en ardoise, lucarnes et cheminées.**

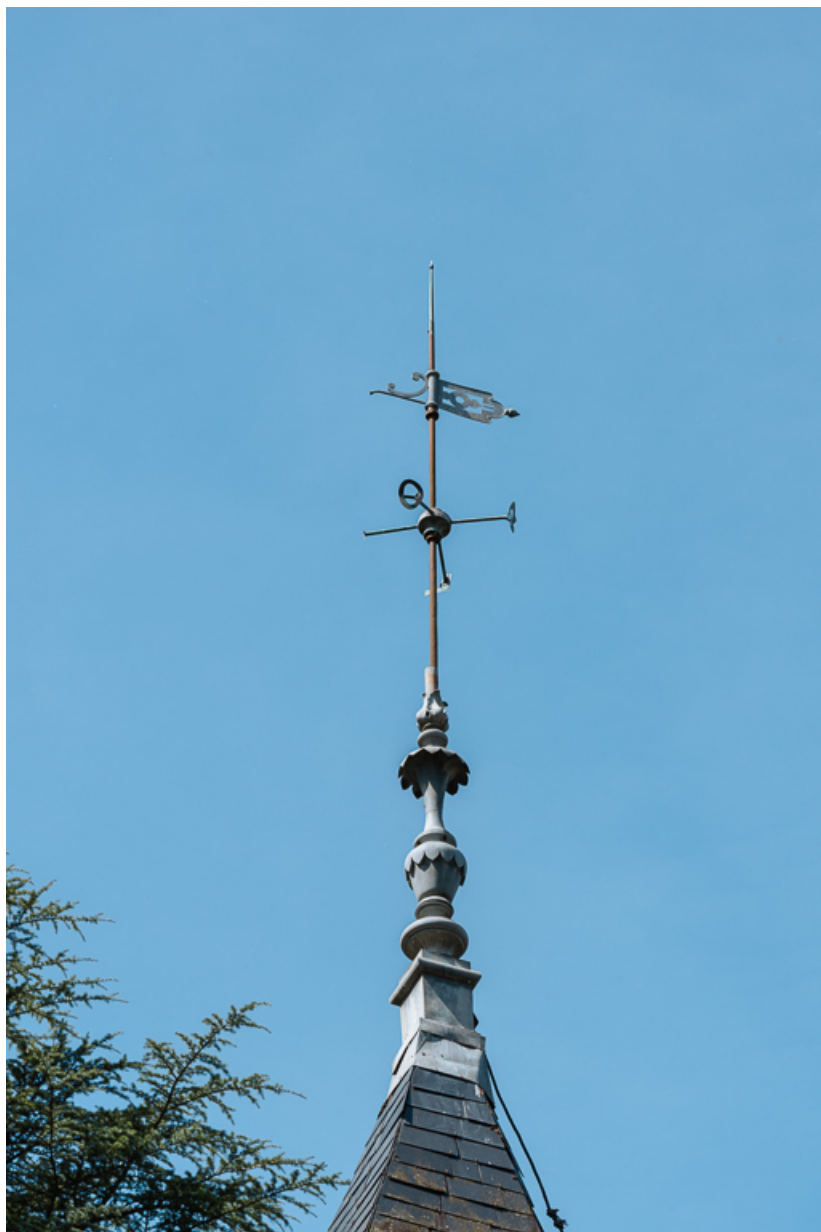
N° de l'illustration : 20195800038NUC4A

**Épi de faîtage.**

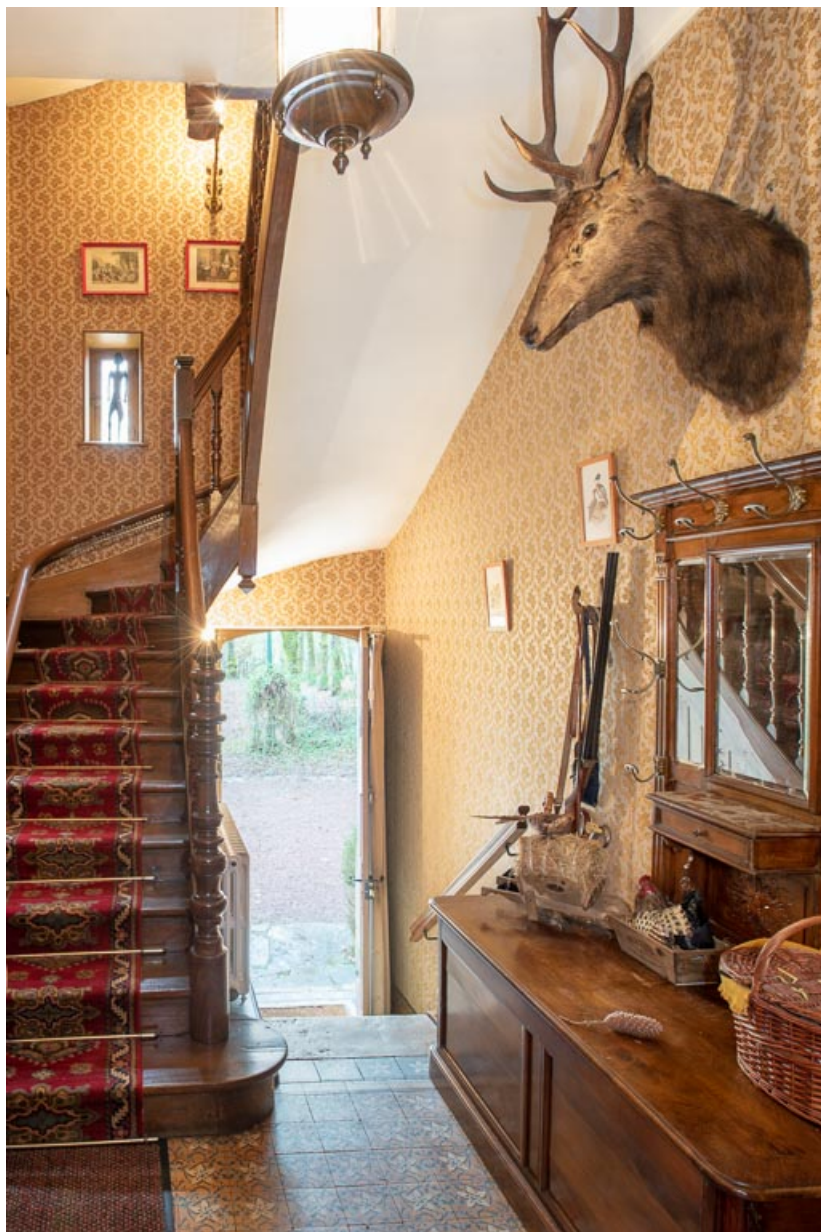
N° de l'illustration : 20195800027NUC4A

**Escalier de l'entrée nord-est.**

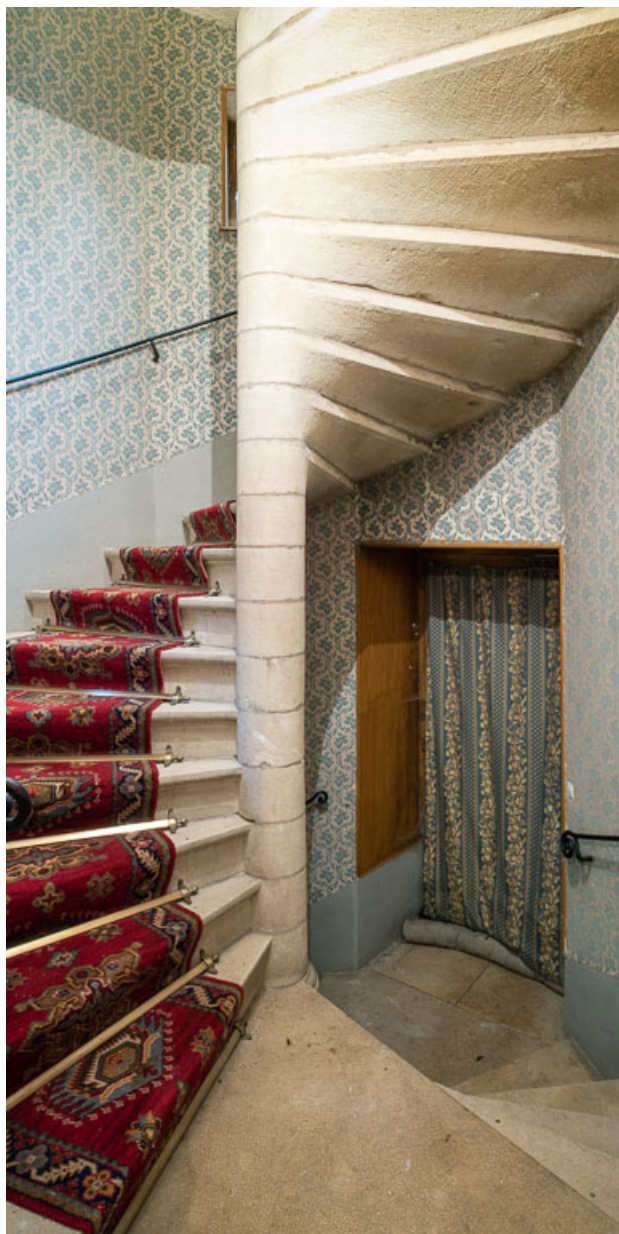
N° de l'illustration : 20195800030NUC4AQ

**Escalier de l'entrée sud-ouest.**

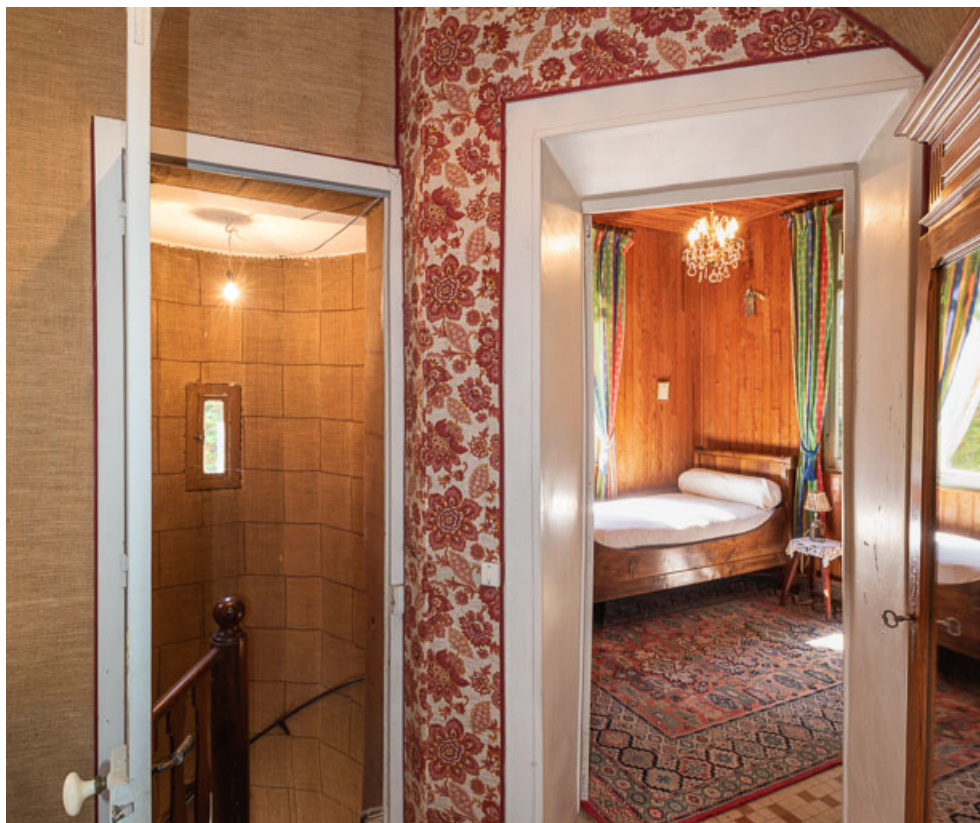
N° de l'illustration : 20195800034NUC4AQ

**Escalier en vis de la tourelle en surplomb, palier du deuxième étage, et chambre à coucher.**  
58, Saint-Honoré-les-Bains, 24 avenue de Rémyilly
