## MAISON 24 AVENUE DE RÉMILLY DITE VILLA PONS

Bourgogne-Franche-Comté, Nièvre  
Saint-Honoré-les-Bains  
24 avenue de Rémillly

Dossier IA58001224 réalisé en  
2019

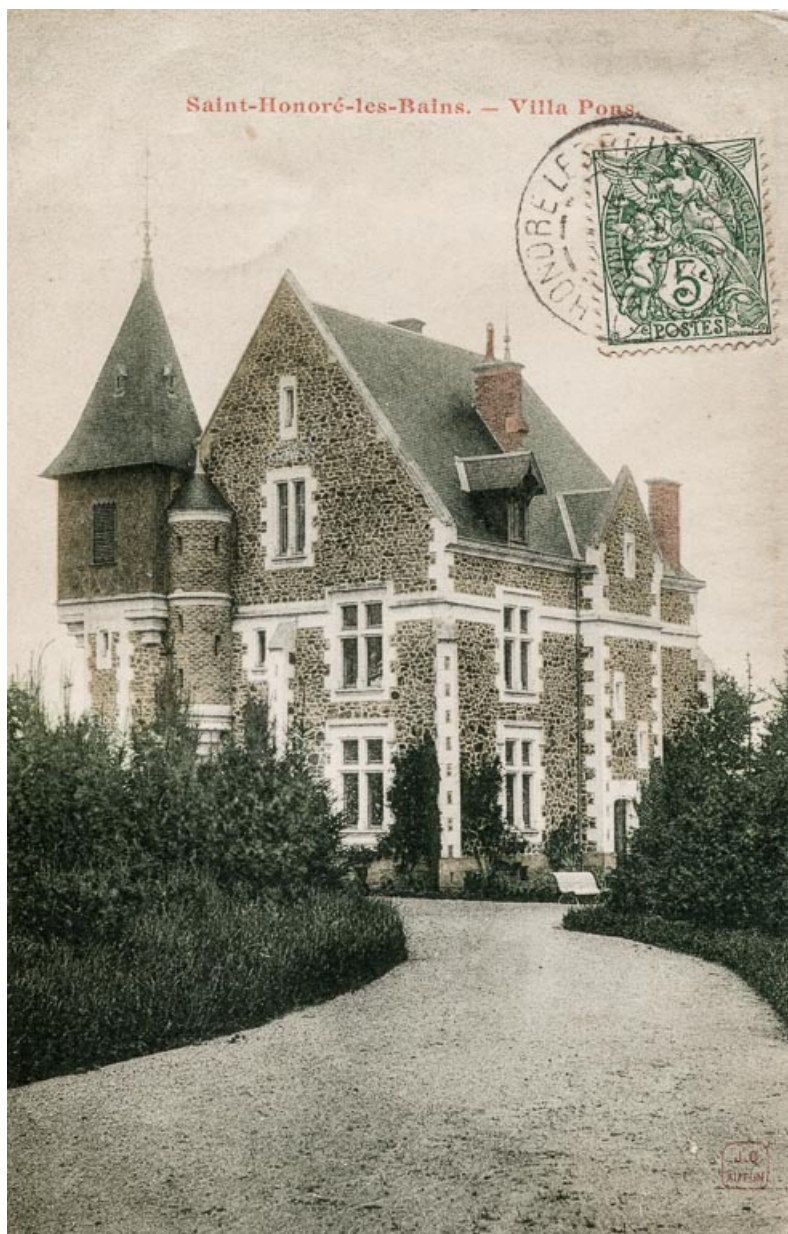
N° de l'illustration : 20195800114NUC2A

**Élévation extérieure de la villa, moins de dix ans après sa construction.**

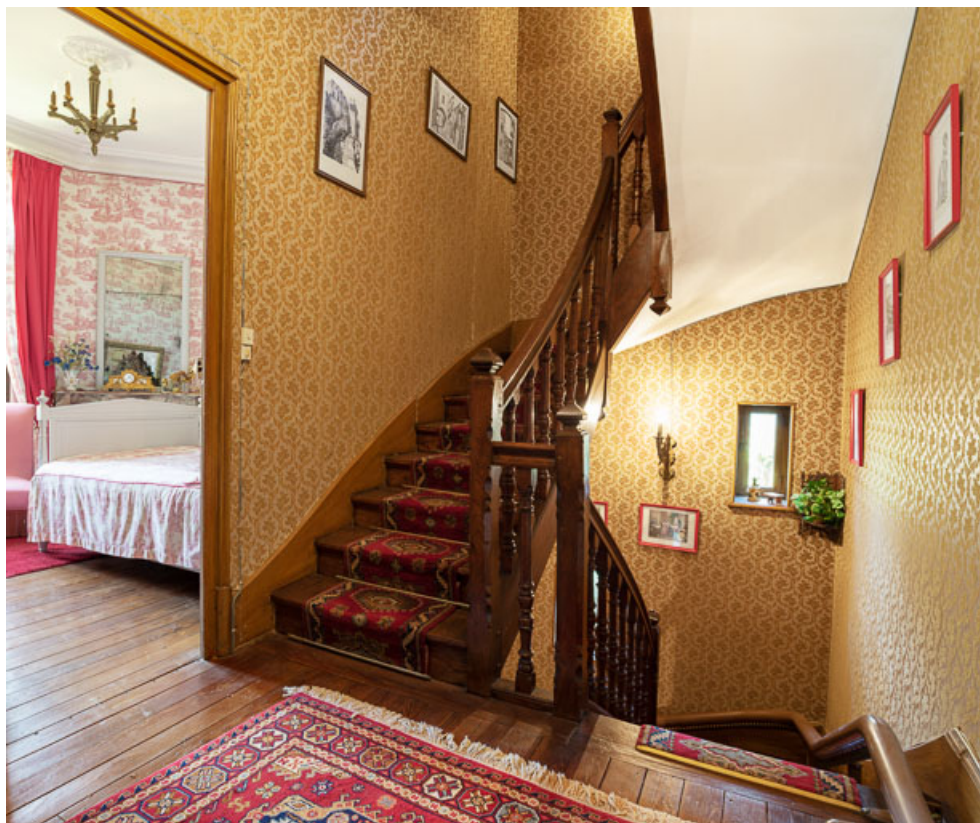
N° de l'illustration : 20195800033NUC4AQ

**Escalier de l'entrée nord-est, palier du premier étage.**
