MAISON 1 RUE DE LA CHAUME DITE VILLA COMOY OU LES TERRASSES

Bourgogne-Franche-Comté, Nièvre
Saint-Honoré-les-Bains
1 rue de la Chaume

Dossier IA58001237 réalisé en
2019

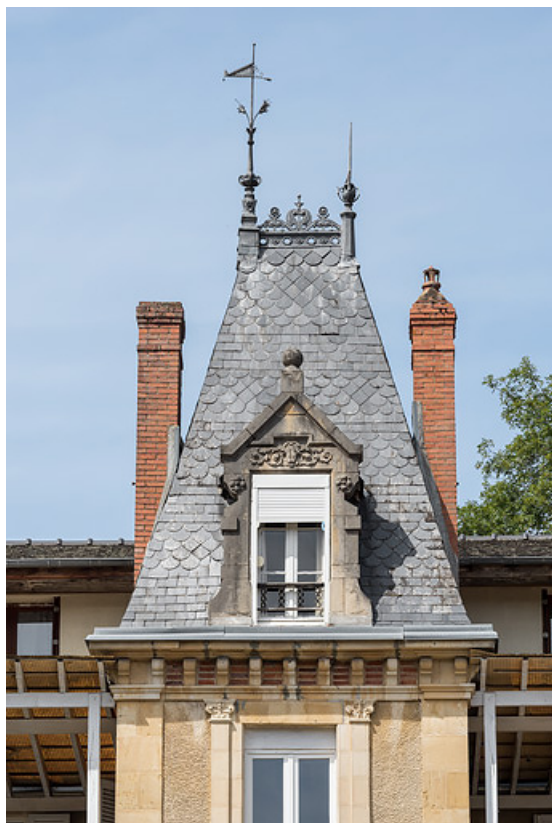
N° de l'illustration : 20195800677NUC4A

Toit à quatre pans en ardoise de la tour avec crête et épi de faitage.

La demeure est composée principalement d'un corps de bâtiment avec une tour formant un avant-corps. Le premier est couvert d'un toit à longs pans et la seconde d'un toit à quatre pans en ardoise. Les grandes lucarnes rampantes sont des ajouts tardifs. Les pignons sont couverts, et celui exposé au nord-est conserve encore des éléments de charpente apparente (sous-arbalétriers, cercles). La tour est encadrée par deux corps en rez-de-chaussée avec terrasses en couverture, elles-même aujourd'hui couvertes par deux auvents. Les angles de l'avant-corps sont à pans coupés au rez-de-chaussée. Ils sont soulignés à l'étage par des pilastres corniers en pierre de taille surmontés d'une corniche-architravée. De part et d'autre de la façade, des pans coupés associent la brique et la pierre (chaînes de pierre harpées). La porte de la travée centrale est couverte d'un arc segmentaire, et toutes les baies en façade sont rectangulaires. La Villa Comoy se distingue des autres villas du quartier thermal par son ouverture sur l'espace public. Son architecte a exploité sa situation en hauteur en aménageant des terrasses qui constituent de véritables espaces à vivre avec vue sur les Garennes. La façade se distingue également par son décor en pierre sculptée, rare ailleurs. Ce décor est conservé (balustres des terrasses, chapiteaux des pilastres encadrant la baie centrale et lucarne de la travée centrale). Il semble inspiré de l'art de la Renaissance.
