## MAISON 1 RUE DE LA CHAUME DITE VILLA COMOY OU LES TERRASSES

Bourgogne-Franche-Comté, Nièvre  
Saint-Honoré-les-Bains  
1 rue de la Chaume

Dossier IA58001237 réalisé en  
2019  
Auteur(s) : Fabien Dufoulon

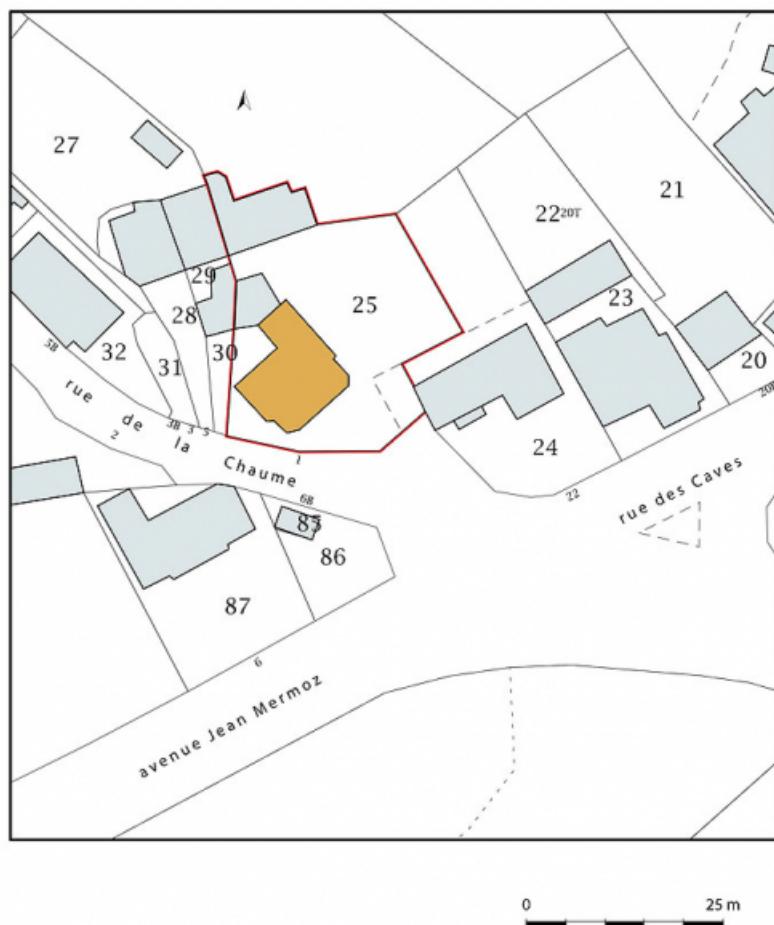
**Plan-masse et de situation, extrait du plan cadastral (2020).**

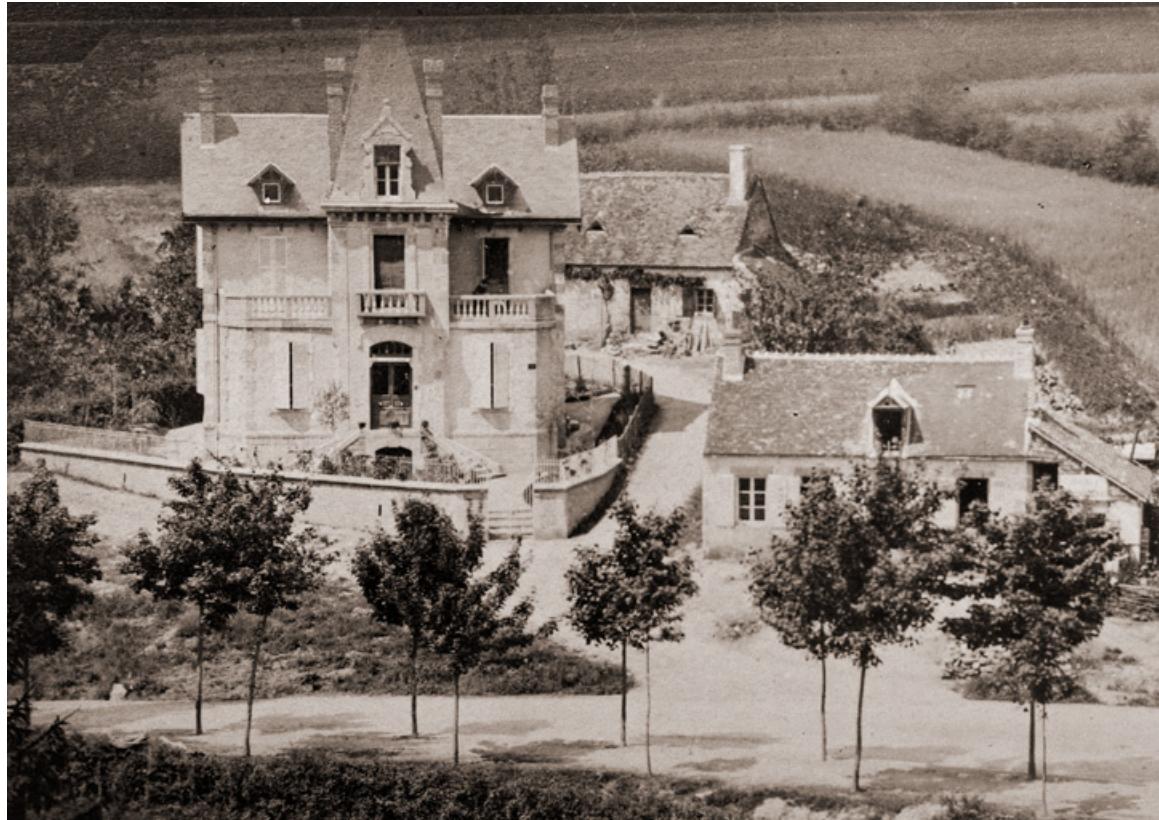
**Façade principale après son achèvement (1883).**

La demeure est composée principalement d'un corps de bâtiment avec une tour formant un avant-corps. Le premier est couvert d'un toit à longs pans et la seconde d'un toit à quatre pans en ardoise. Les grandes lucarnes rampantes sont des ajouts tardifs. Les pignons sont couverts, et celui exposé au nord-est conserve encore des éléments de charpente apparente (sous-arbalétriers, cercles). La tour est encadrée par deux corps en rez-de-chaussée avec terrasses en couverture, elles-même aujourd'hui couvertes par deux auvents. Les angles de l'avant-corps sont à pans coupés au rez-de-chaussée. Ils sont soulignés à l'étage par des pilastres corniers en pierre de taille surmontés d'une corniche-architravée. De part et d'autre de la façade, des pans coupés associent la brique et la pierre (chaînes de pierre harpées). La porte de la travée centrale est couverte d'un arc segmentaire, et toutes les baies en façade sont rectangulaires. La Villa Comoy se distingue des autres villas du quartier thermal par son ouverture sur l'espace public. Son architecte a exploité sa situation en hauteur en aménageant des terrasses qui constituent de véritables espaces à vivre avec vue sur les Garennes. La façade se distingue également par son décor en pierre sculptée, rare ailleurs. Ce décor est conservé (balustres des terrasses, chapiteaux des pilastres encadrant la baie centrale et lucarne de la travée centrale). Il semble inspiré de l'art de la Renaissance.

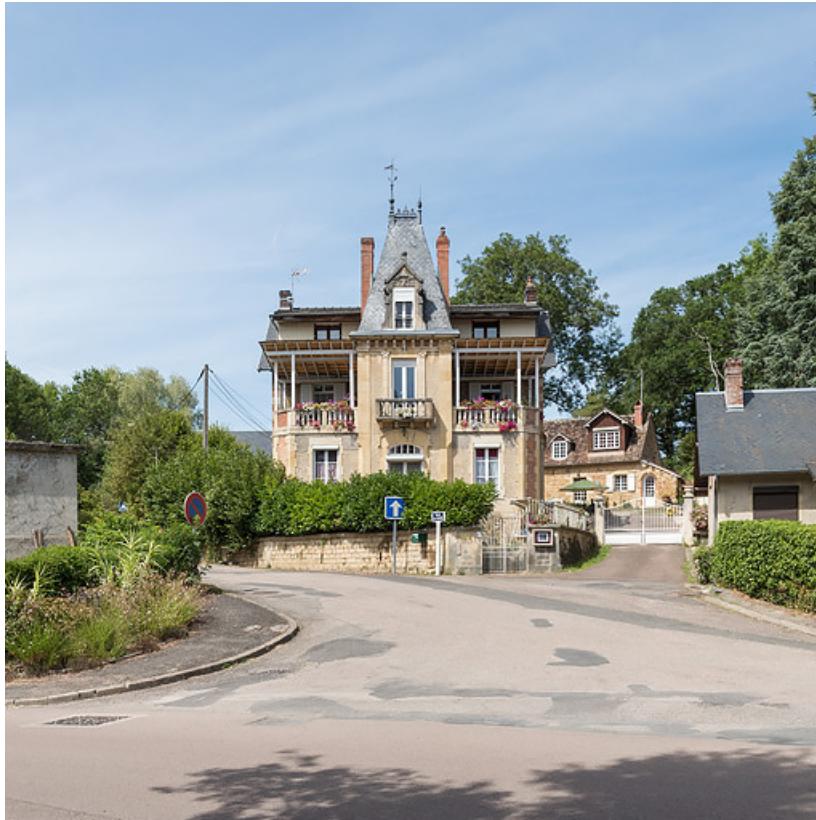
**Façade principale, vue depuis l'avenue Jean Mermoz.**

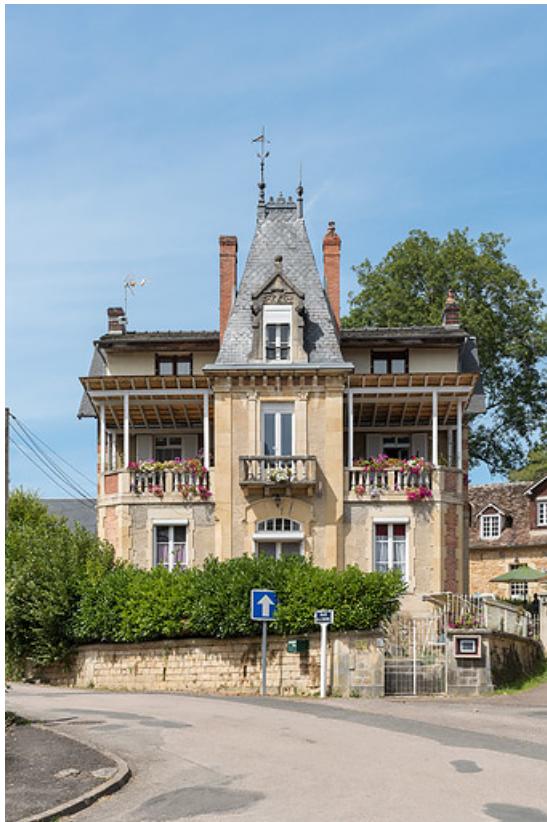
**Façade principale, vue depuis la rue de la Chaume.**  
58, Saint-Honoré-les-Bains, 1 rue de la Chaume

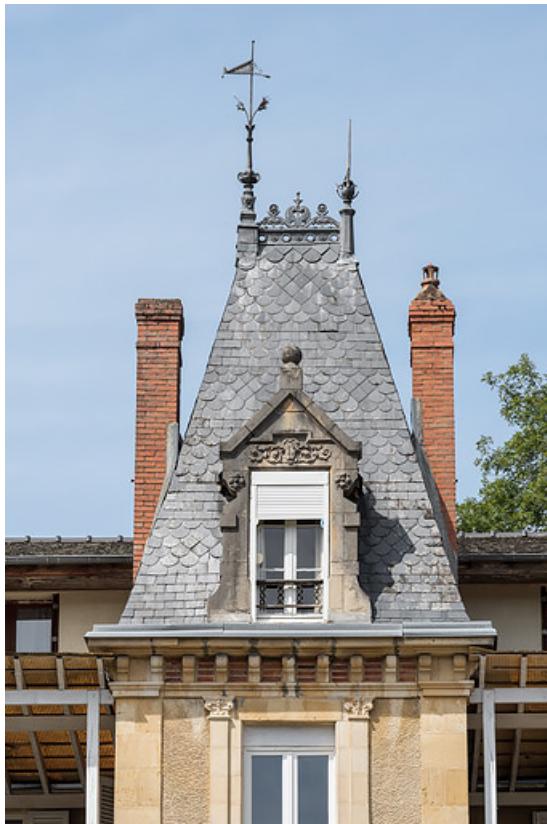
**Toit à quatre pans en ardoise de la tour avec crête et épis de faîte.**

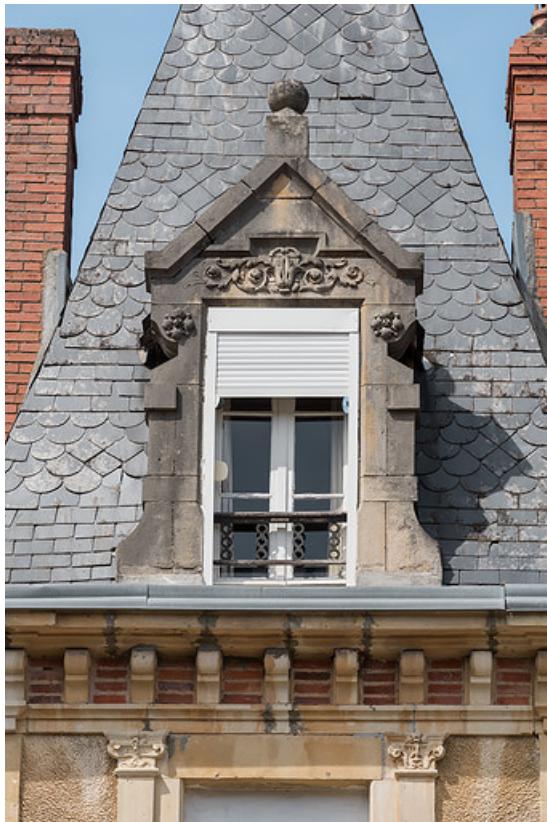
**Lucarne en pierre sculptée de la tour.**  
58, Saint-Honoré-les-Bains, 1 rue de la Chaume

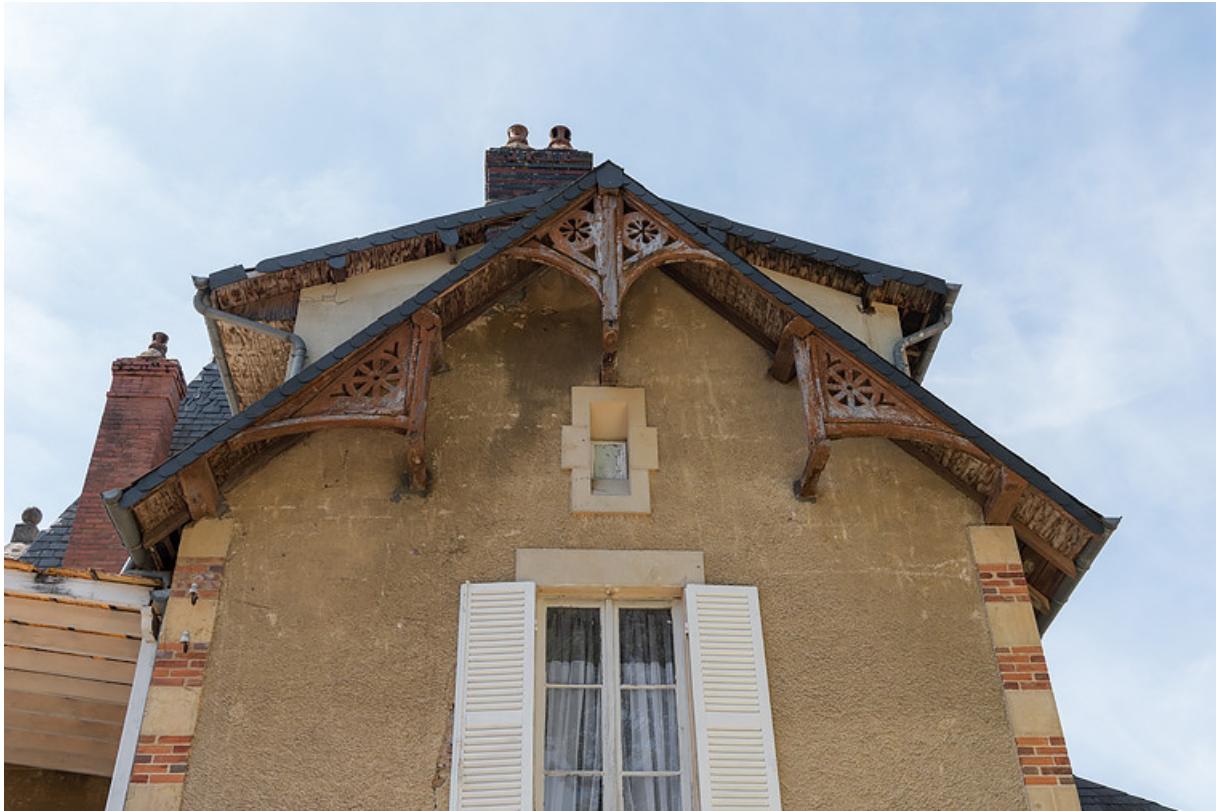
**Pignon nord-est.**

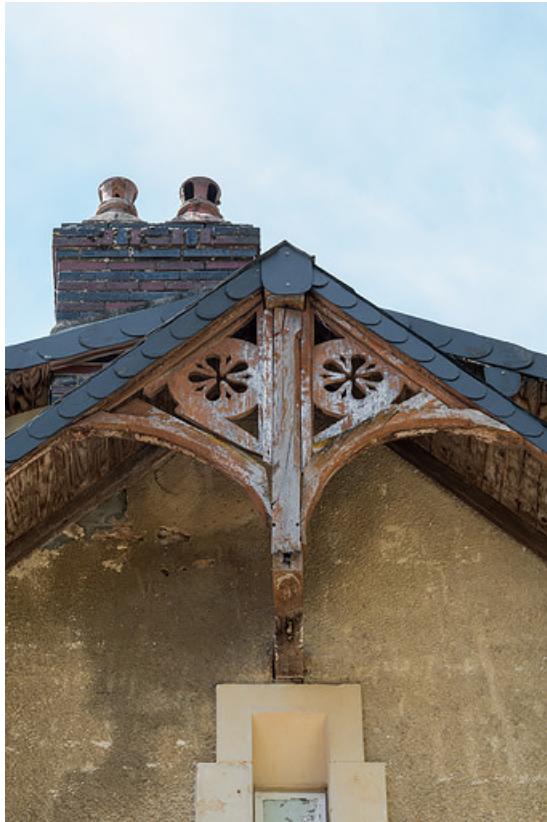
**Pignon nord-est, éléments de charpente apparente (sous-arbalétriers, cercles).**

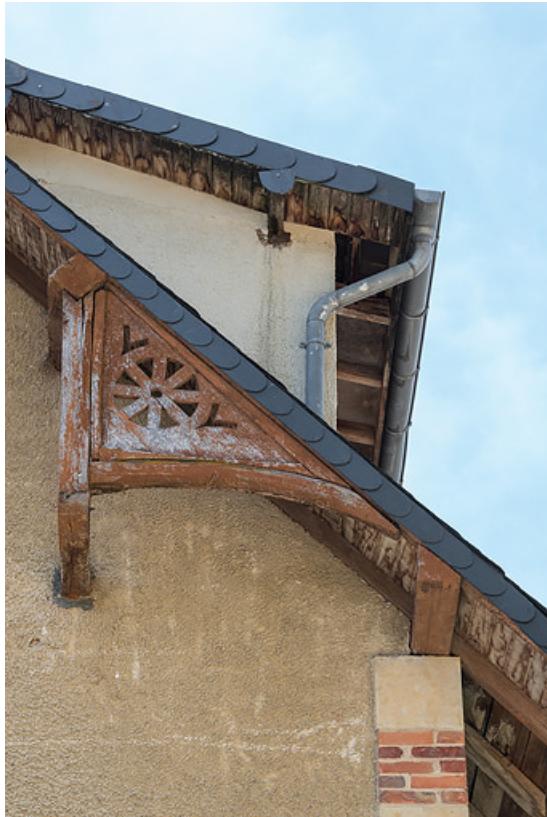
**Pignon nord-est, éléments de charpente apparente (sous-arbalétriers, cercles).**  
58, Saint-Honoré-les-Bains, 1 rue de la Chaume
