MAISON 1 RUE DE LA CHAUME DITE VILLA COMOY OU LES TERRASSES

Bourgogne-Franche-Comté, Nièvre
Saint-Honoré-les-Bains
1 rue de la Chaume

Dossier IA58001237 réalisé en
2019

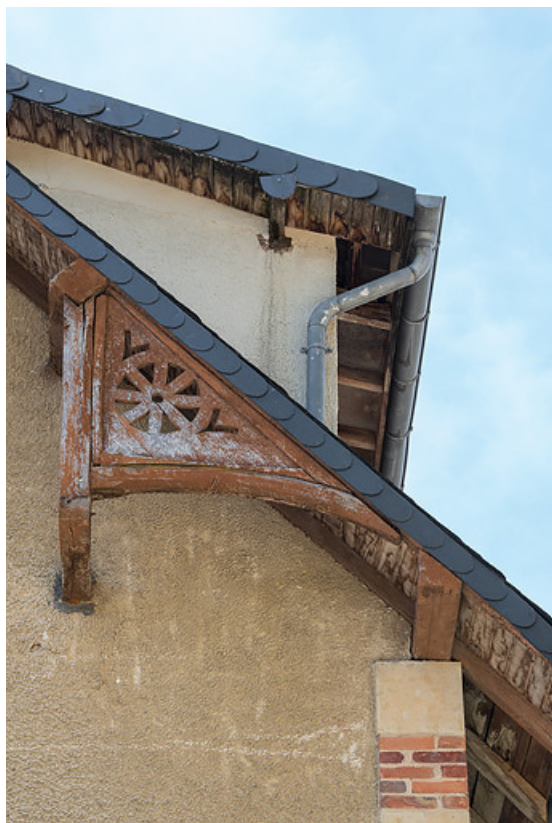
Pignon nord-est, éléments de charpente apparente (sous-arbalétriers, cercles).
58, Saint-Honoré-les-Bains, 1 rue de la Chaume
