MAISON 1 RUE DE LA CHAUME DITE VILLA COMOY OU LES TERRASSES

Bourgogne-Franche-Comté, Nièvre
Saint-Honoré-les-Bains
1 rue de la Chaume

Dossier IA58001237 réalisé en
2019

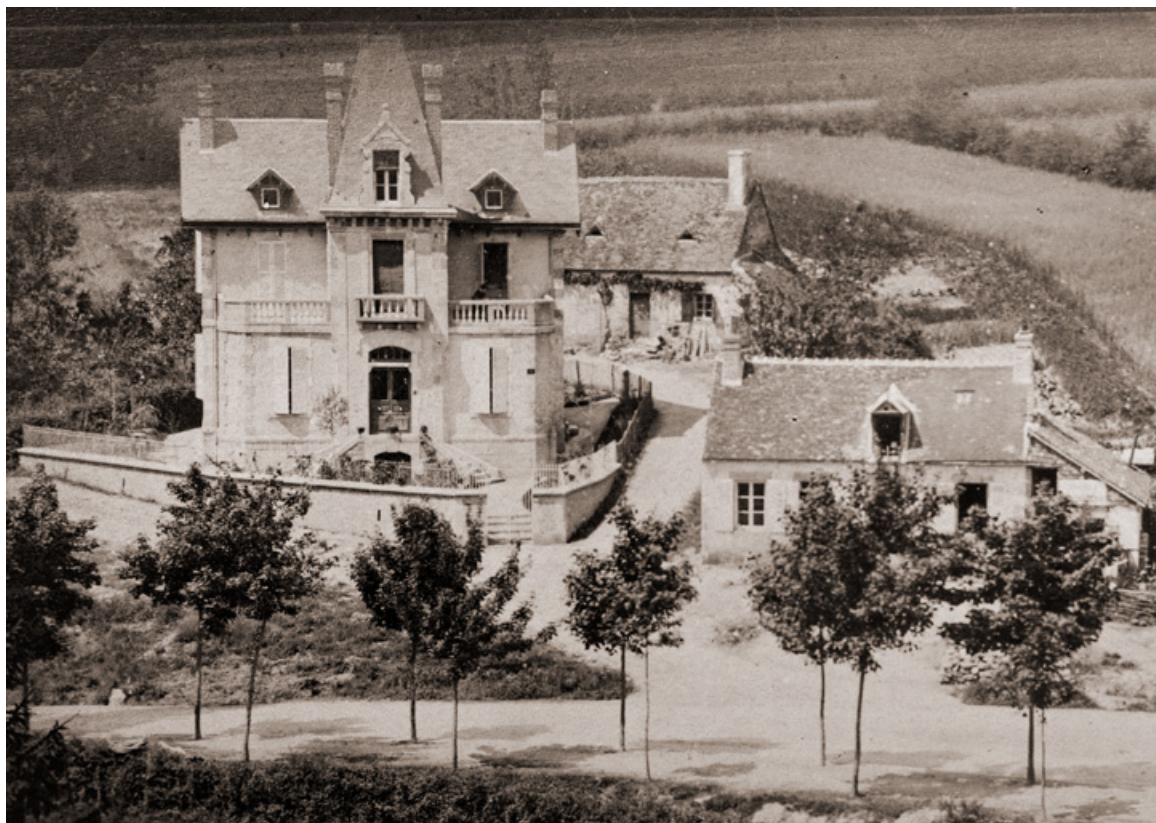
N° de l'illustration : 20195800312NUC4A

Façade principale après son achèvement (1883).

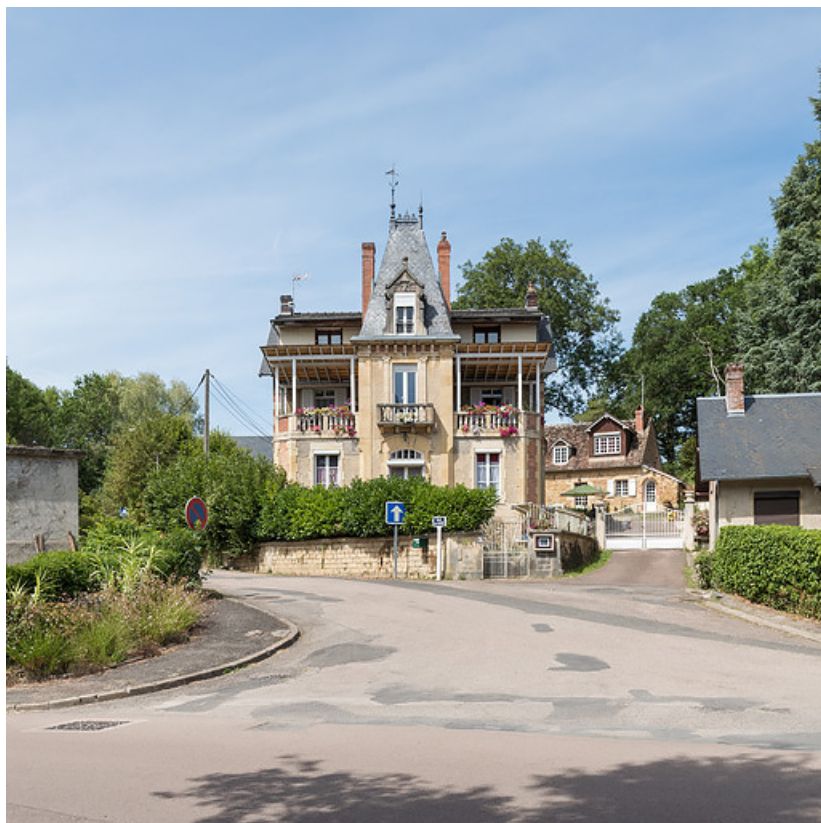
N° de l'illustration : 20195800675NUC2A

Façade principale, vue depuis l'avenue Jean Mermoz.

La demeure est composée principalement d'un corps de bâtiment avec une tour formant un avant-corps. Le premier est couvert d'un toit à longs pans et la seconde d'un toit à quatre pans en ardoise. Les grandes lucarnes rampantes sont des ajouts tardifs. Les pignons sont couverts, et celui exposé au nord-est conserve encore des éléments de charpente apparente (sous-arbalétriers, cercles). La tour est encadrée par deux corps en rez-de-chaussée avec terrasses en couverture, elles-même aujourd'hui couvertes par deux auvents. Les angles de l'avant-corps sont à pans coupés au rez-de-chaussée. Ils sont soulignés à l'étage par des pilastres corniers en pierre de taille surmontés d'une corniche-architravée. De part et d'autre de la façade, des pans coupés associent la brique et la pierre (chaînes de pierre harpées). La porte de la travée centrale est couverte d'un arc segmentaire, et toutes les baies en façade sont rectangulaires. La Villa Comoy se distingue des autres villas du quartier thermal par son ouverture sur l'espace public. Son architecte a exploité sa situation en hauteur en aménageant des terrasses qui constituent de véritables espaces à vivre avec vue sur les Garennes. La façade se distingue également par son décor en pierre sculptée, rare ailleurs. Ce décor est conservé (balustres des terrasses, chapiteaux des pilastres encadrant la baie centrale et lucarne de la travée centrale). Il semble inspiré de l'art de la Renaissance.

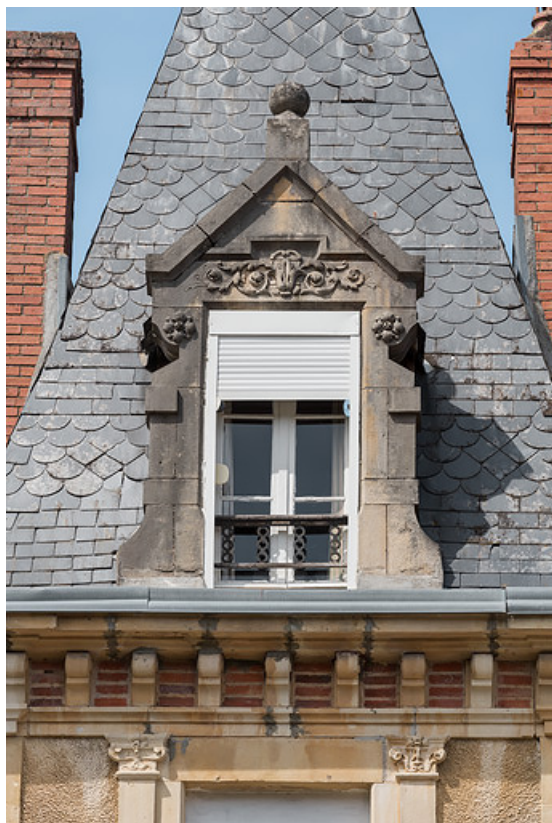
N° de l'illustration : 20195800678NUC4A

Lucarne en pierre sculptée de la tour.

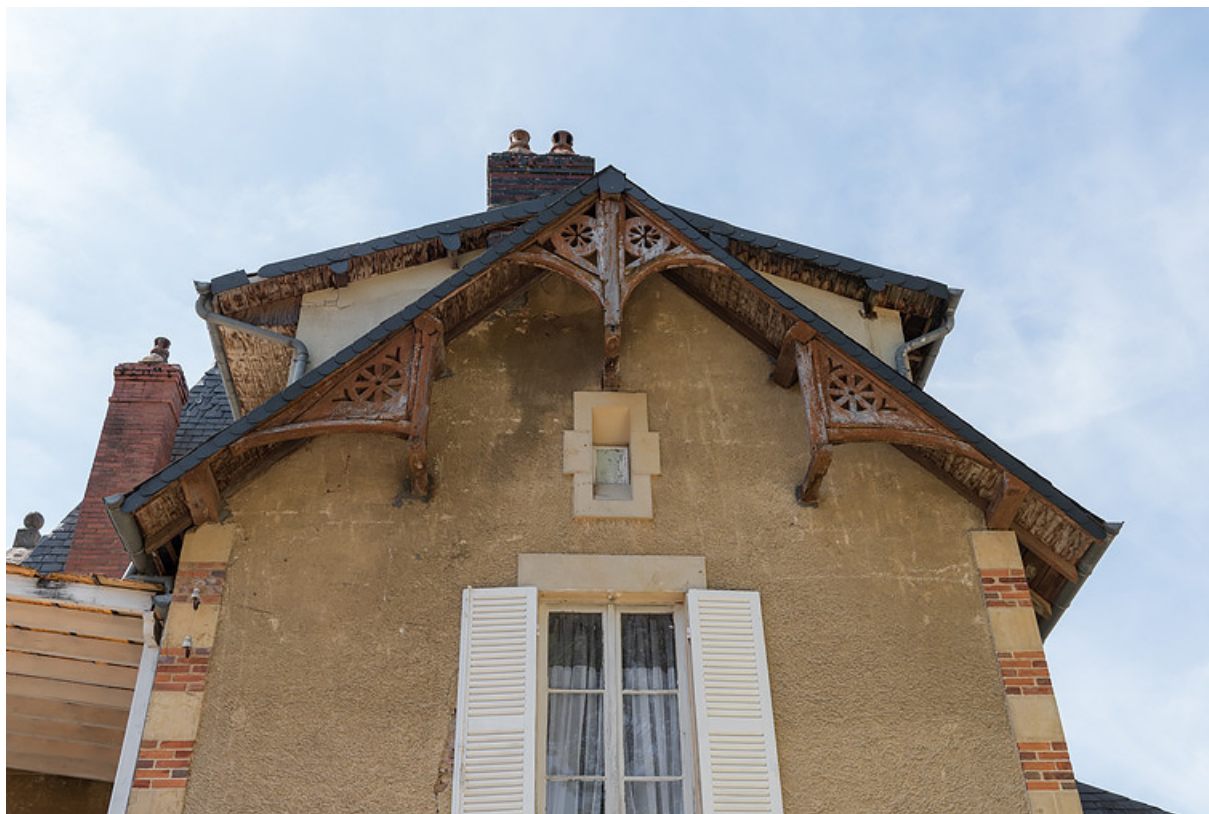
N° de l'illustration : 20195800672NUC4A

Pignon nord-est.

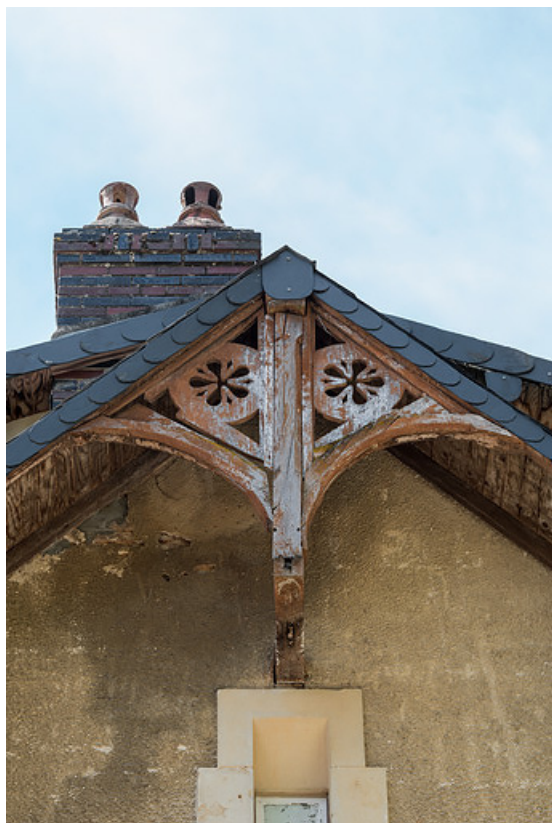
N° de l'illustration : 20195800673NUC4A

Pignon nord-est, éléments de charpente apparente (sous-arbalétriers, cercles).
58, Saint-Honoré-les-Bains, 1 rue de la Chaume
