MAISON 29 AVENUE EUGÈNE COLLIN DITE VILLA DES PINS

Bourgogne-Franche-Comté, Nièvre
Saint-Honoré-les-Bains
29 avenue Eugène Collin

Dossier IA58001243 réalisé en
2019
Auteur(s) : Fabien Dufoulon

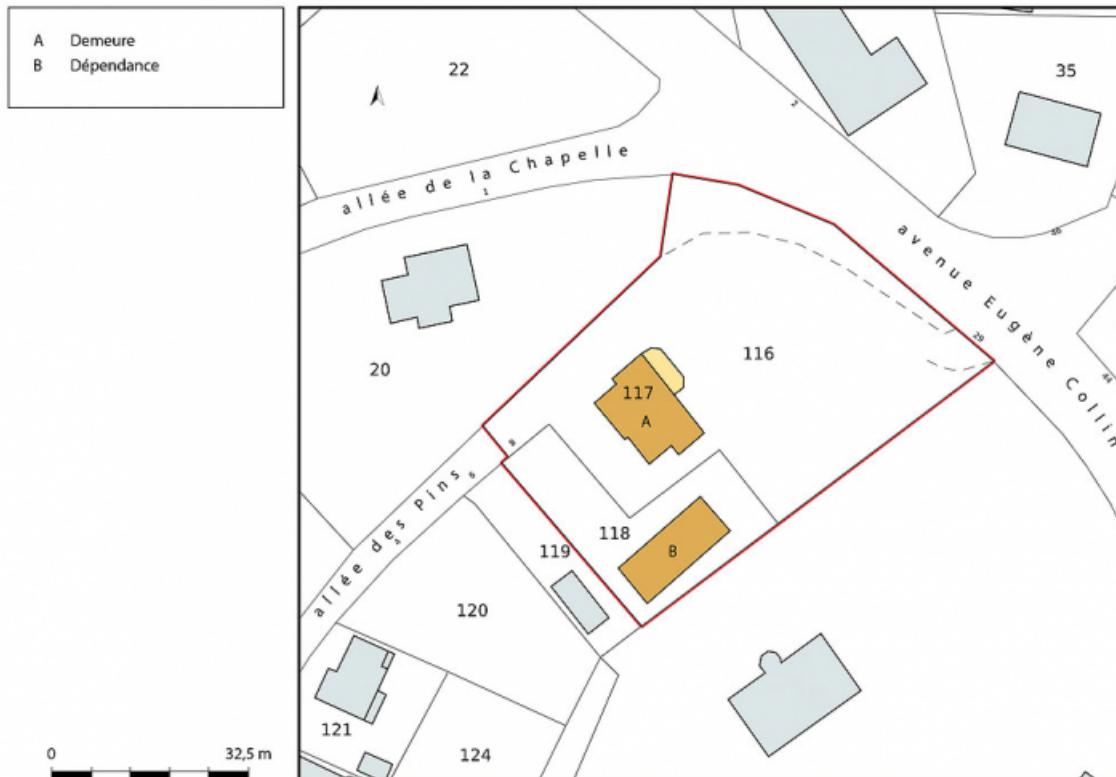
N° de l'illustration : 20205800671NUDA

Plan-masse et de situation, extrait du plan cadastral (2020).

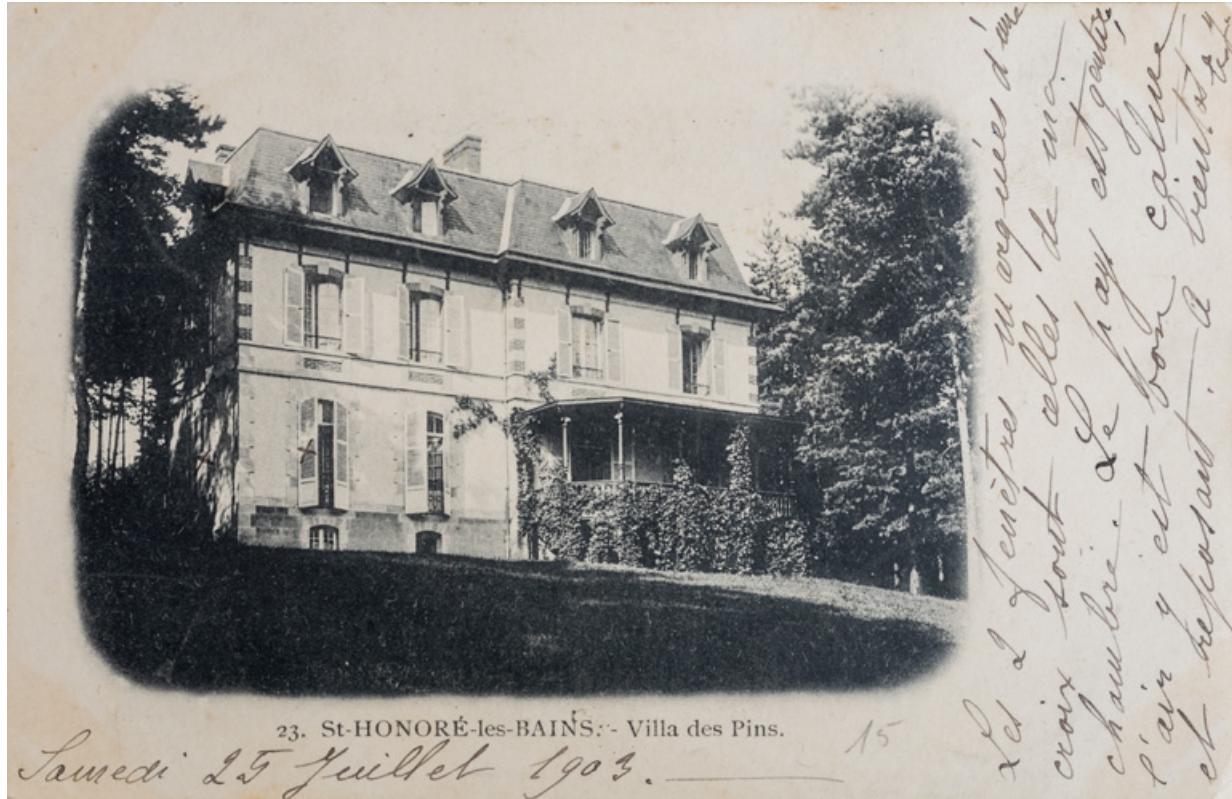
N° de l'illustration : 20195800434NUC4A

Façade principale en 1903.

Marie-Louis-Antoin d'Espeuilles acquiert le terrain dès 1866, mais il n'y fait construire la demeure qu'en 1885-1886. La villa se situe alors dans le parc thermal, avant le lotissement de sa partie orientale ("Les Garennes"). La famille l'a sans doute conçue dès l'origine comme un petit château où les hôtes de marque sont hébergés. Le coût total de la construction s'élève à 38.867 francs, auquel s'ajoute celui de l'ameublement (13.282 francs). En exil, la reine Isabelle II d'Espagne y a séjourné (1903) tout comme la reine Ranavalona III de Madagascar. La Villa des Pins devient la propriété de la Société anonyme des Eaux thermales de Saint-Honoré en 1900. Elle constitue l'annexe de l'Hôtel du Parc lorsque la Société acquiert ce dernier après la Première Guerre mondiale. En 1924, la villa et l'hôtel sont acquis par la Société anonyme hôtelière et immobilière. En 1970, ils sont vendus aux enchères. La villa est alors acquise par le propriétaire actuel, Jean-Charles Boizot, qui y fait faire des travaux en vue la création de chambres pour des enfants curistes. De cette époque datent notamment la grande lucarne rampante, qui remplace deux anciennes petites lucarnes côté nord-est, et l'escalier extérieur en vis côté sud-est. La grande baie du rez-de-chaussée de la façade sud-ouest est également récente. Elle remplace une baie à l'origine de la même largeur que celle de l'étage.

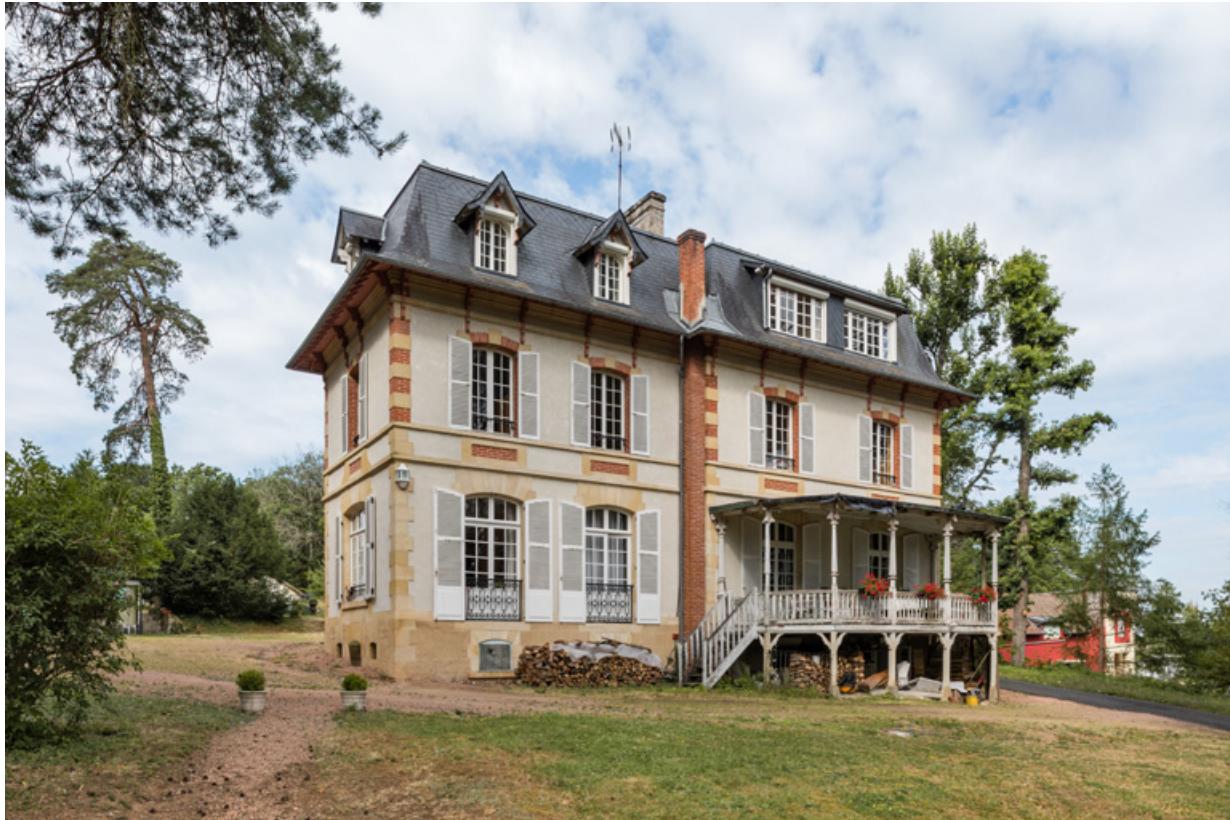
N° de l'illustration : 20195800424NUC4A

Façade principale en 2019.

La villa présente un plan rectangulaire. Chaque façade est toutefois animée par un ressaut qui forme un avant-corps et un arrière-corps. Elle est construite en moellon calcaire enduit sur un étage de soubassement en pierre de taille. Un soin particulier a été accordé aux encadrements des baies et des portes et aux chaînes d'angles qui soulignent les ressauts des façades : la pierre de taille, utilisée seule au rez-de-chaussée, est associée à la brique à l'étage. La cheminée en brique en façade nord-est et l'allège en brique de la grande baie du rez-de-chaussée en façade sud-ouest sont des transformations récentes. La villa est couverte d'un toit à longs pans brisés, à croupe brisée et à égout retroussé formant un avant-toit porté par des consoles en bois peint. Le toit est en ardoise, comme à l'origine. Il est percé de huit petites lucarnes couvertes de toit à égout retroussé et d'une grande lucarne rampante. Les portes et les baies sont couvertes d'arc segmentaire. L'entrée principale se situe sur le côté nord-ouest de la villa, ce qui facilite la descente des visiteurs depuis les véhicules qui arrivent par l'actuelle avenue Eugène Collin, montent le chemin jusqu'à la villa et repartent par les allées du parc (actuelle allée des Pins). Elle donne sur l'escalier dans-œuvre construit dans l'angle ouest. La villa est double en profondeur. Les pièces du rez-de-chaussée surélevé de la façade nord-est correspondent sans doute dès l'origine à des salons et une salle à manger. Celles situées à l'arrière, dotées de leur propre entrée, doivent être de service. Les deux pièces de l'avant-corps de la façade nord-est s'ouvrent sur une loggia hors-œuvre en bois. Cette loggia est aujourd'hui dotée d'un escalier extérieur qui n'existe pas à l'origine.

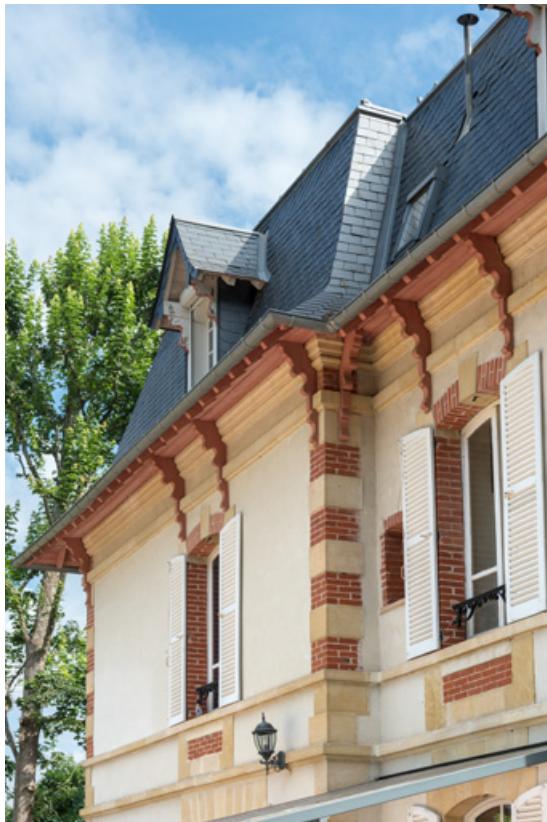
N° de l'illustration : 20195800427NUC4A

Détail de l'avant-corps de la façade postérieure, baies de l'étage carré et toiture à égout retroussé.
58, Saint-Honoré-les-Bains, 29 avenue Eugène Collin
