MAISON 29 AVENUE EUGÈNE COLLIN DITE VILLA DES PINS

Bourgogne-Franche-Comté, Nièvre
Saint-Honoré-les-Bains
29 avenue Eugène Collin

Dossier IA58001243 réalisé en
2019

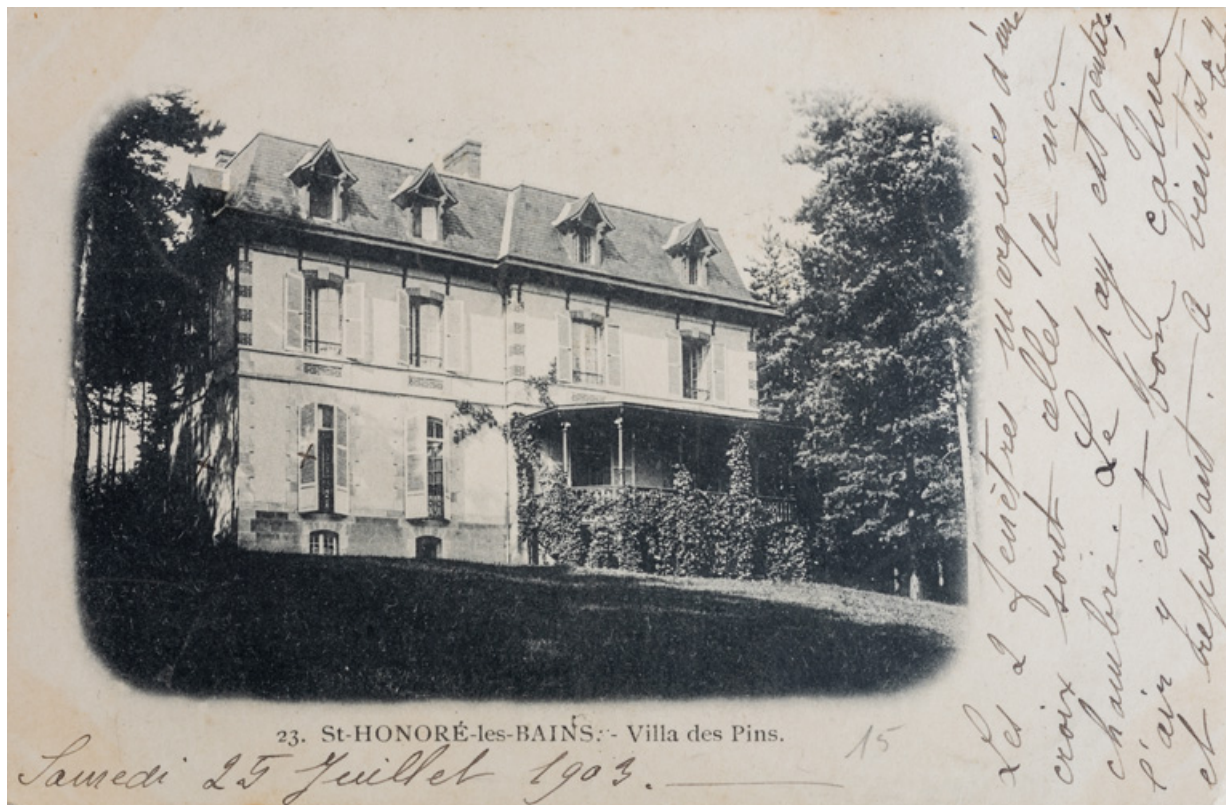
N° de l'illustration : 20195800434NUC4A

Façade principale en 1903.

Marie-Louis-Antonin d'Espeuilles acquiert le terrain dès 1866, mais il n'y fait construire la demeure qu'en 1885-1886. La villa se situe alors dans le parc thermal, avant le lotissement de sa partie orientale ("Les Garennes"). La famille l'a sans doute conçue dès l'origine comme un petit château où les hôtes de marque sont hébergés. Le coût total de la construction s'élève à 38.867 francs, auquel s'ajoute celui de l'ameublement (13.282 francs). En exil, la reine Isabelle II d'Espagne y a séjourné (1903) tout comme la reine Ranavalona III de Madagascar. La Villa des Pins devient la propriété de la Société anonyme des Eaux thermales de Saint-Honoré en 1900. Elle constitue l'annexe de l'Hôtel du Parc lorsque la Société acquiert ce dernier après la Première Guerre mondiale. En 1924, la villa et l'hôtel sont acquis par la Société anonyme hôtelière et immobilière. En 1970, ils sont vendus aux enchères. La villa est alors acquise par le propriétaire actuel, Jean-Charles Boizot, qui y fait faire des travaux en vue la création de chambres pour des enfants curistes. De cette époque datent notamment la grande lucarne rampante, qui remplace deux anciennes petites lucarnes côté nord-est, et l'escalier extérieur en vis côté sud-est. La grande baie du rez-de-chaussée de la façade sud-ouest est également récente. Elle remplace une baie à l'origine de la même largeur que celle de l'étage.
