## DÉPENDANCE DITE MAISON DE JARDINIER DE LA VILLA PONS

Bourgogne-Franche-Comté, Nièvre  
Saint-Honoré-les-Bains  
24 avenue de Rémillly

Dossier IA58001250 réalisé en  
2019

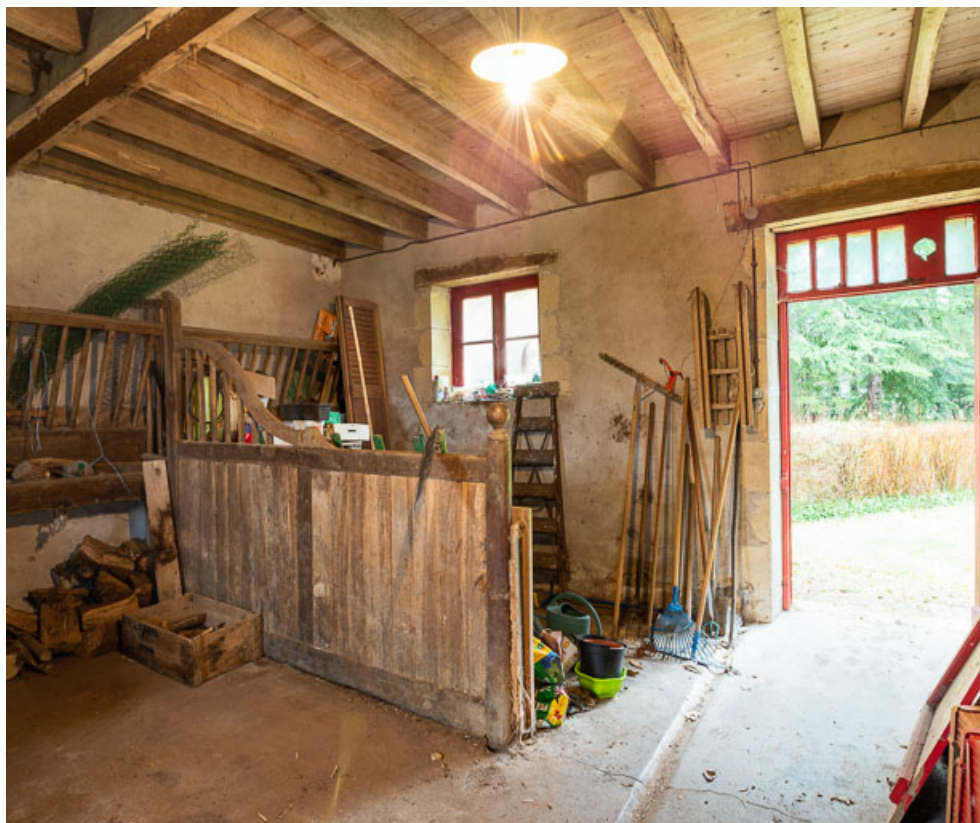
N° de l'illustration : 20195800024NUC4AQ

**Vue intérieure de l'ancienne écurie au rez-de-chaussée.**

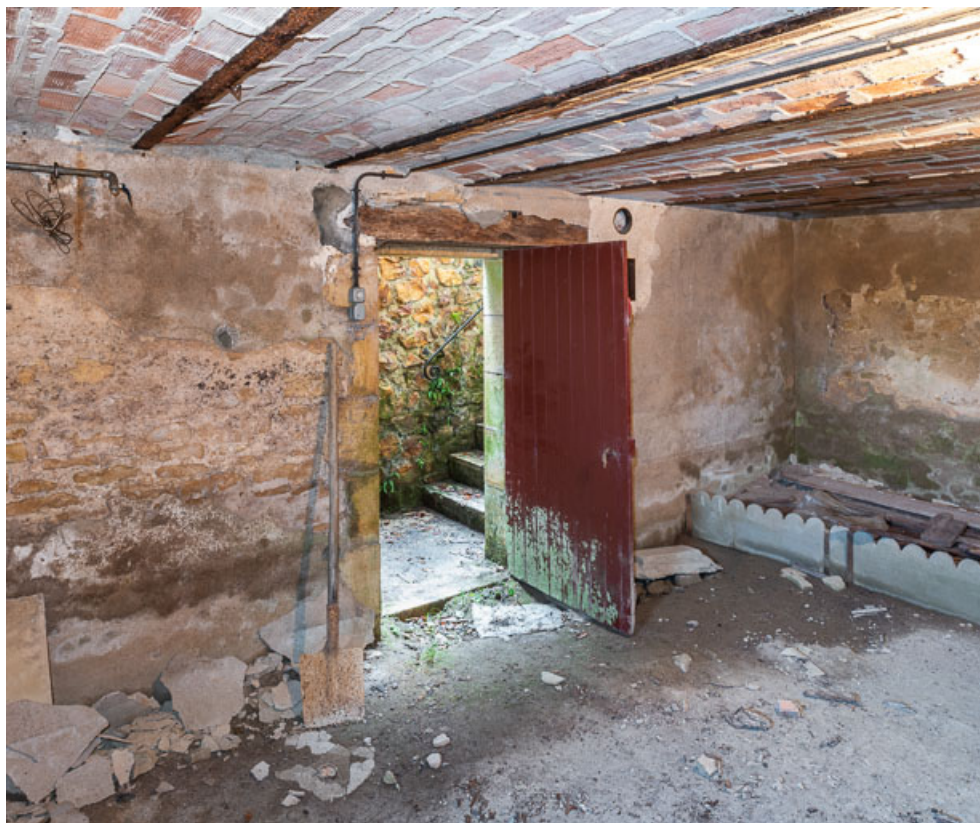
N° de l'illustration : 20195800025NUC4A

**Vue intérieure de la cave.**

La dépendance, bâtie à proximité de la route menant à Rémillly, est une "maison de jardinier" d'après les matrices cadastrales. De plan rectangulaire, elle est composée d'un rez-de-chaussée avec cave et grenier. Le centre de la façade est marqué par un avant-corps à mur-pignon. L'édifice est couvert d'un toit à longs pans à pignons couverts en tuile mécanique. Les murs sont construits en moellon de granite. Les chaînes d'angles et encadrements de baies sont en pierre de taille calcaire. Le soin accordé à l'élévation s'explique par l'emplacement du bâtiment, visible depuis la demeure. La partie gauche de l'édifice conserve encore des stalles d'écurie. La partie centrale est aujourd'hui un garage pour véhicules. La partie droite est enfin occupée par un logement qui s'étend jusqu'au comble aménagé accessible par un escalier droit dans-œuvre. Dans la cave, le plancher métallique à entrevous en berceau segmentaire est visible.
