DÉPENDANCE DITE MAISON DE JARDINIER DE LA VILLA PONS

Bourgogne-Franche-Comté, Nièvre
Saint-Honoré-les-Bains
24 avenue de Rémilly

Dossier IA58001250 réalisé en
2019
Auteur(s) : Fabien Dufoulon

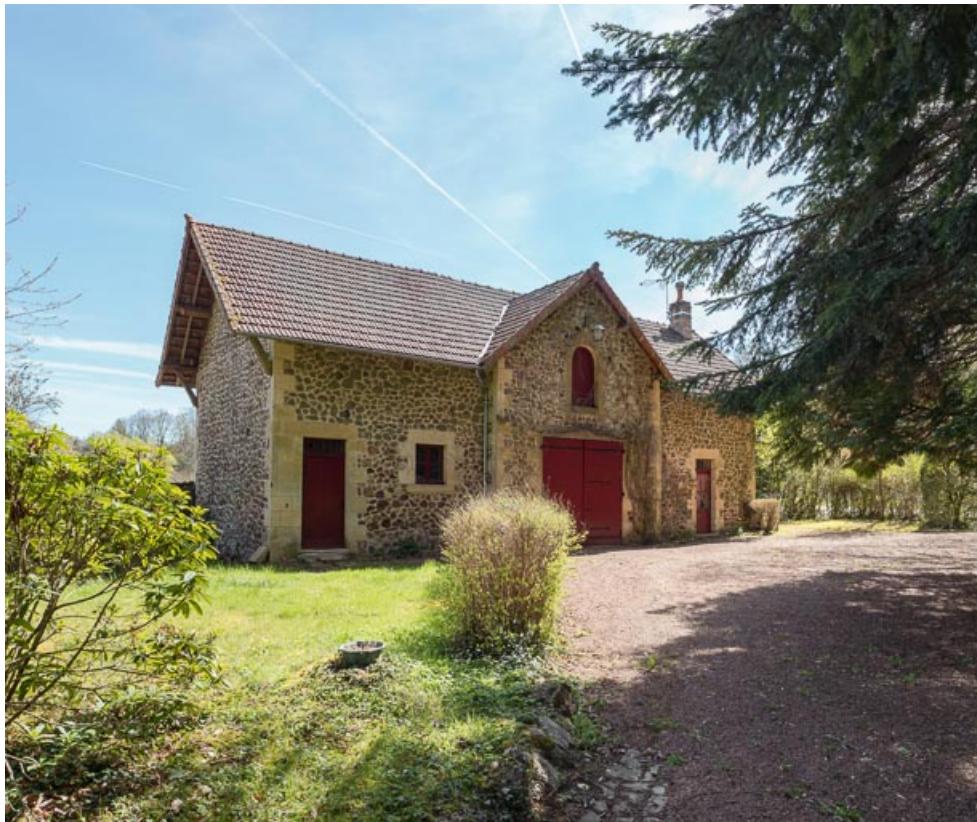
N° de l'illustration : 20195800035NUC4AQ

Façade principale donnant sur la villa.

La dépendance, bâtie à proximité de la route menant à Rémilly, est une "maison de jardinier" d'après les matrices cadastrales. De plan rectangulaire, elle est composée d'un rez-de-chaussée avec cave et grenier. Le centre de la façade est marqué par un avant-corps à mur-pignon. L'édifice est couvert d'un toit à longs pans à pignons couverts en tuile mécanique. Les murs sont construits en moellon de granite. Les chaînes d'angles et encadrements de baies sont en pierre de taille calcaire. Le soin accordé à l'élévation s'explique par l'emplacement du bâtiment, visible depuis la demeure. La partie gauche de l'édifice conserve encore des stalles d'écurie. La partie centrale est aujourd'hui un garage pour véhicules. La partie droite est enfin occupée par un logement qui s'étend jusqu'au comble aménagé accessible par un escalier droit dans-œuvre. Dans la cave, le plancher métallique à entrevois en berceau segmentaire est visible.

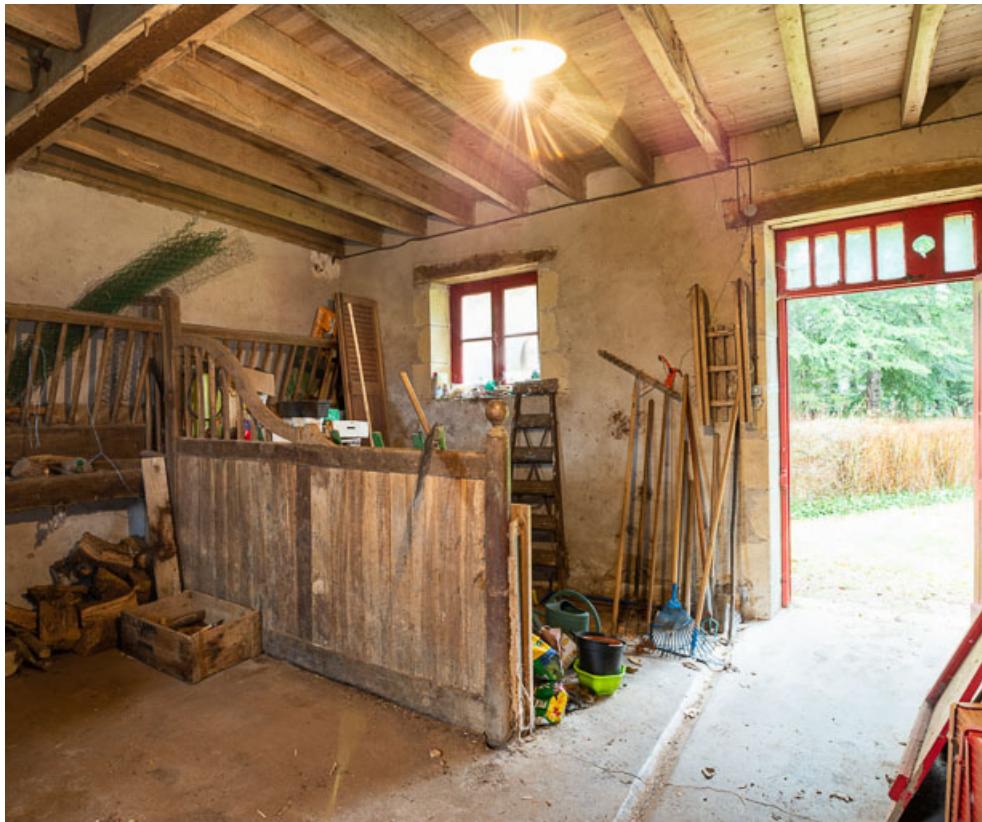
Vue intérieure de l'ancienne écurie au rez-de-chaussée.

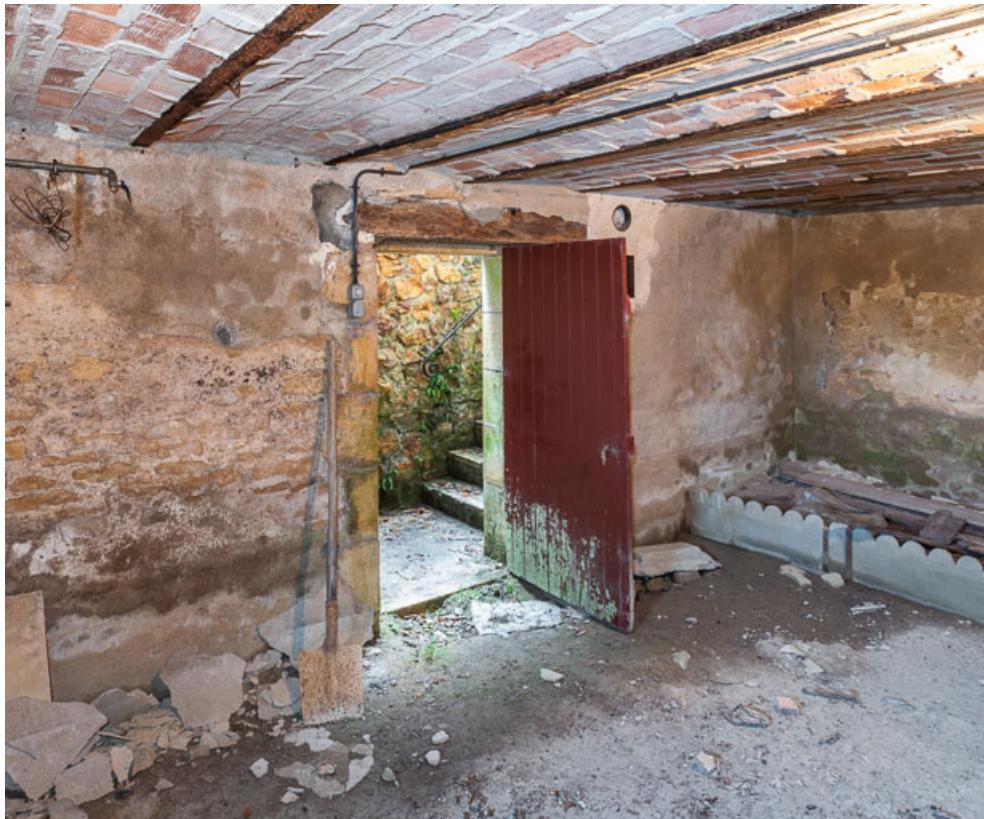
N° de l'illustration : 20195800025NUC4A

Vue intérieure de la cave.
