MAISON 26 AVENUE JEAN MERMOZ DITE PAVILLON ROSE

Bourgogne-Franche-Comté, Nièvre
Saint-Honoré-les-Bains
26 avenue Jean Mermoz

Dossier IA58001252 réalisé en
2019

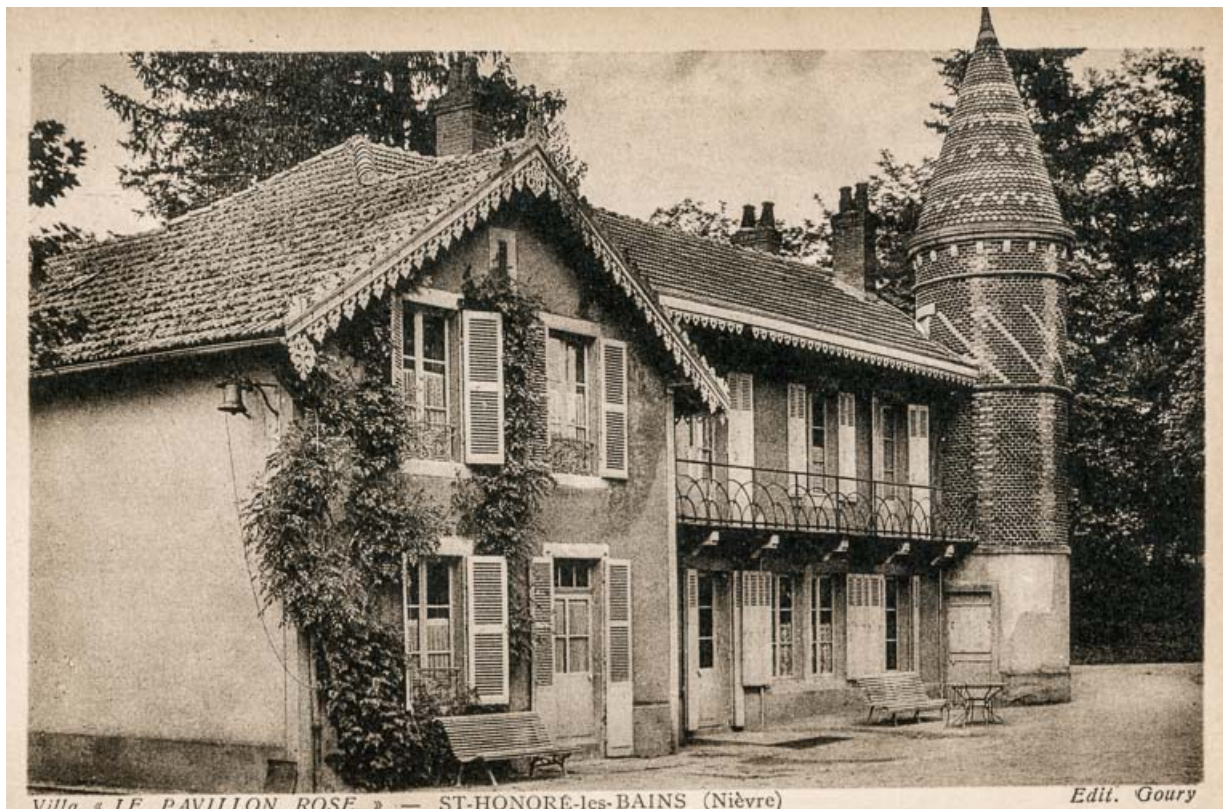
N° de l'illustration : 20195800109NUC2A

Façade sud-ouest, vue depuis l'ouest.

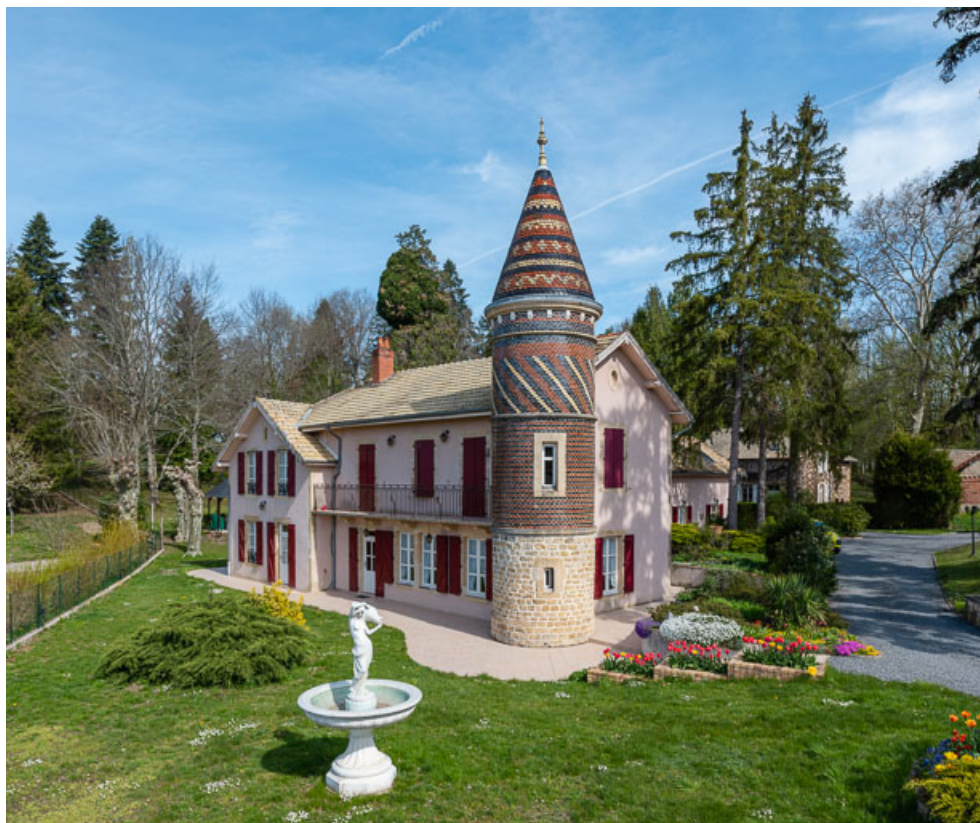
N° de l'illustration : 20195800065NUC4AQ

Façade sud-ouest, vue depuis le sud.

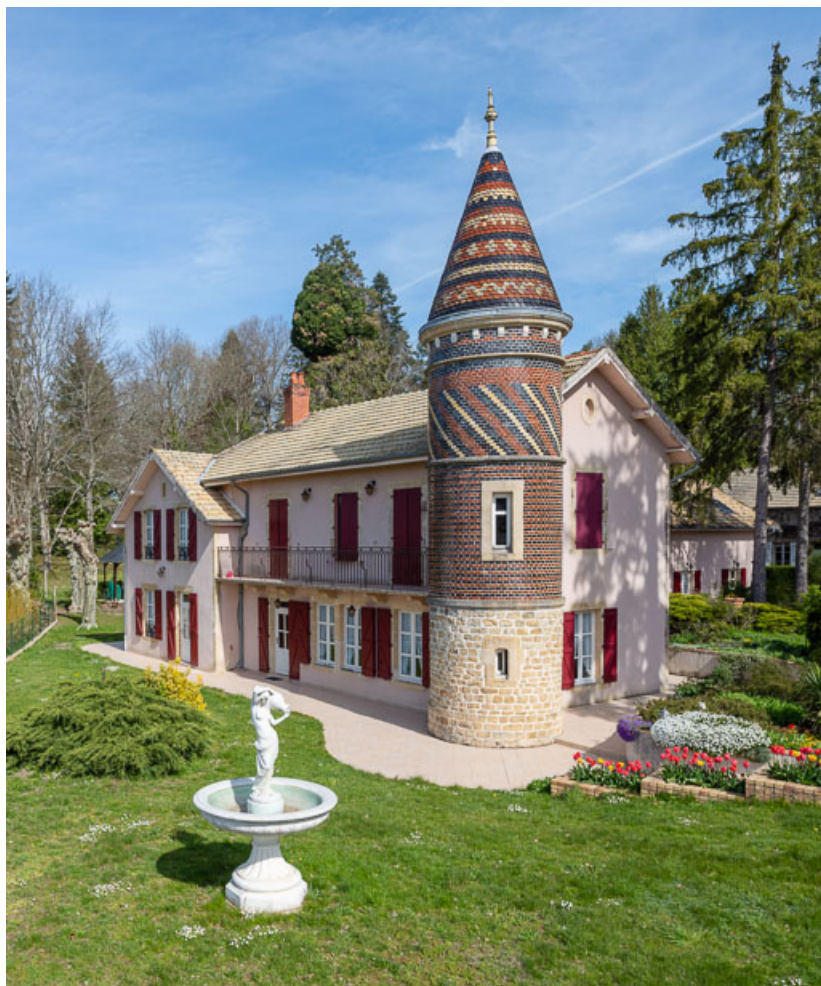
N° de l'illustration : 20195800066NUC4A

Façade sud-ouest, vue depuis le sud.

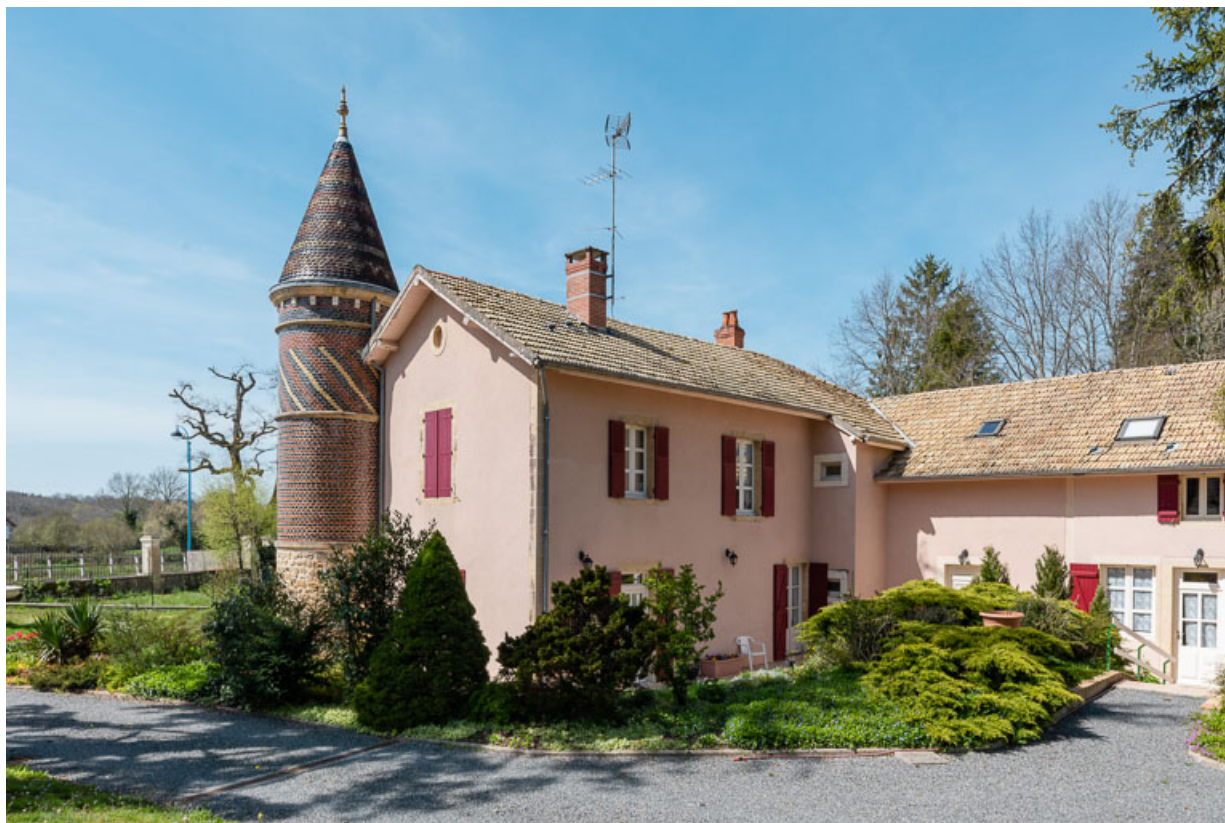
N° de l'illustration : 20195800073NUC4A

Façade nord-est, vue depuis l'est.

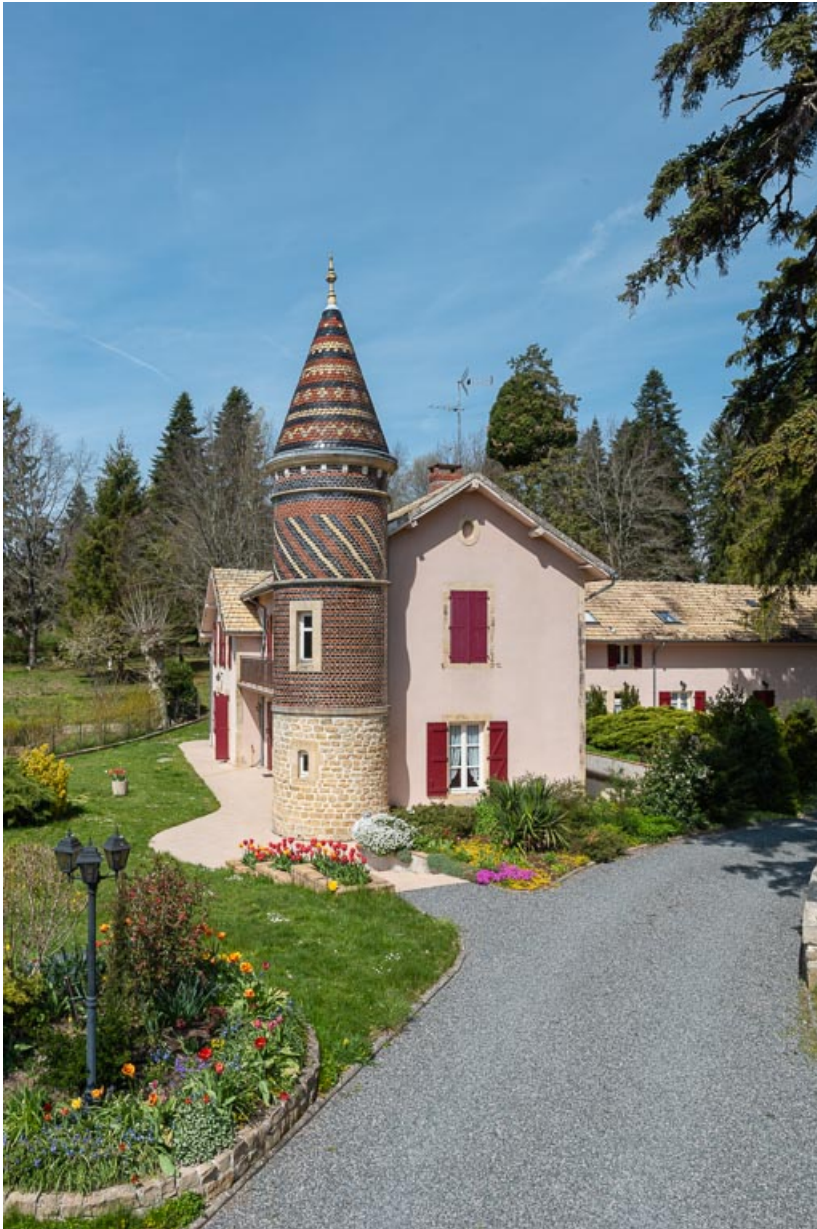
N° de l'illustration : 20195800075NUC4A

Tourelle d'angle.

L'édifice, composé principalement de deux corps disposés perpendiculairement, est construit en moellon calcaire enduit. Les tuiles utilisées en couverture ont été produites par les tuileries Genairon et Chamonard à Saint-Romain-des-îles (Saône-et-Loire). La partie la plus remarquable est la tour hors-œuvre à l'angle du corps sud, partiellement recouverte de brique émaillée (association de rouge, jaune et noire). Ce décor est comparable à celui de la façade de la maison 19 avenue Eugène Collin (ancienne pâtisserie confiserie L. Leclerc). Le toit conique est quant à lui couvert de tuiles émaillées en forme d'écailles.

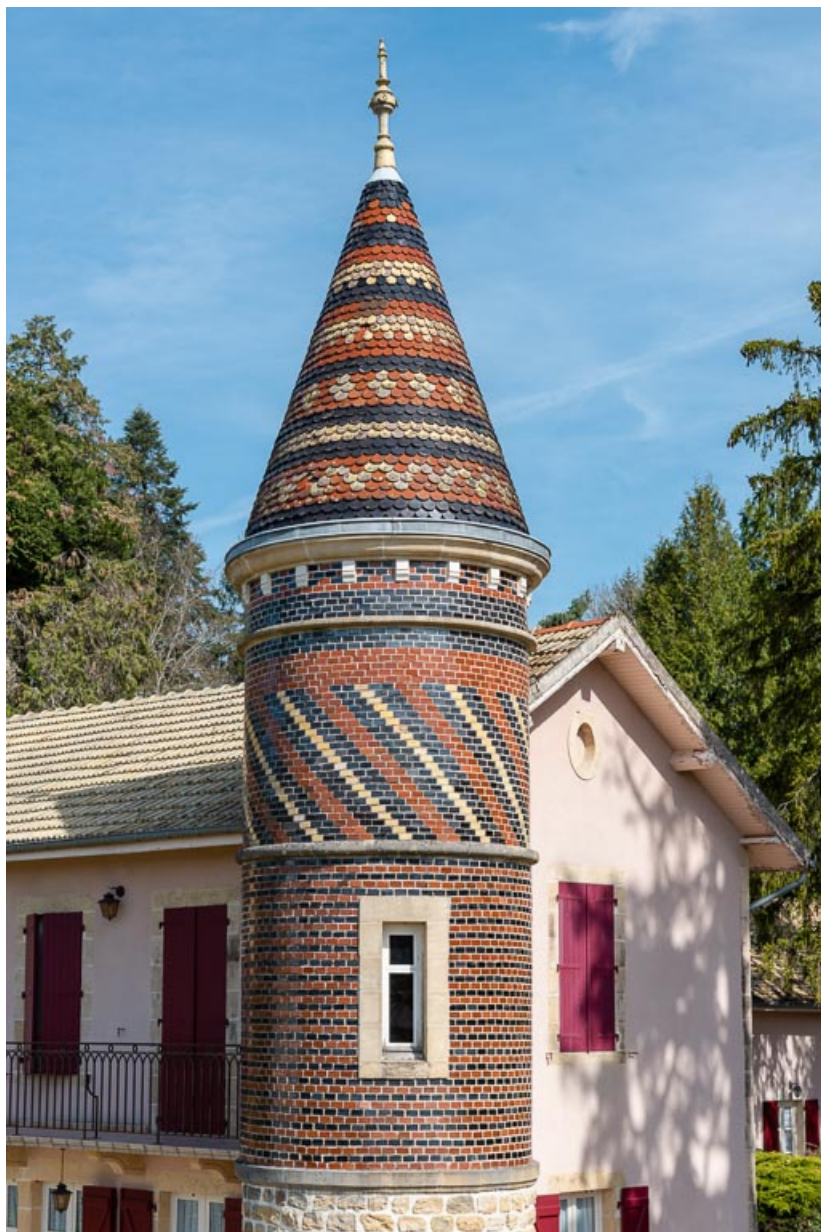
N° de l'illustration : 20195800067NUC4A

Détail de la tourelle d'angle.

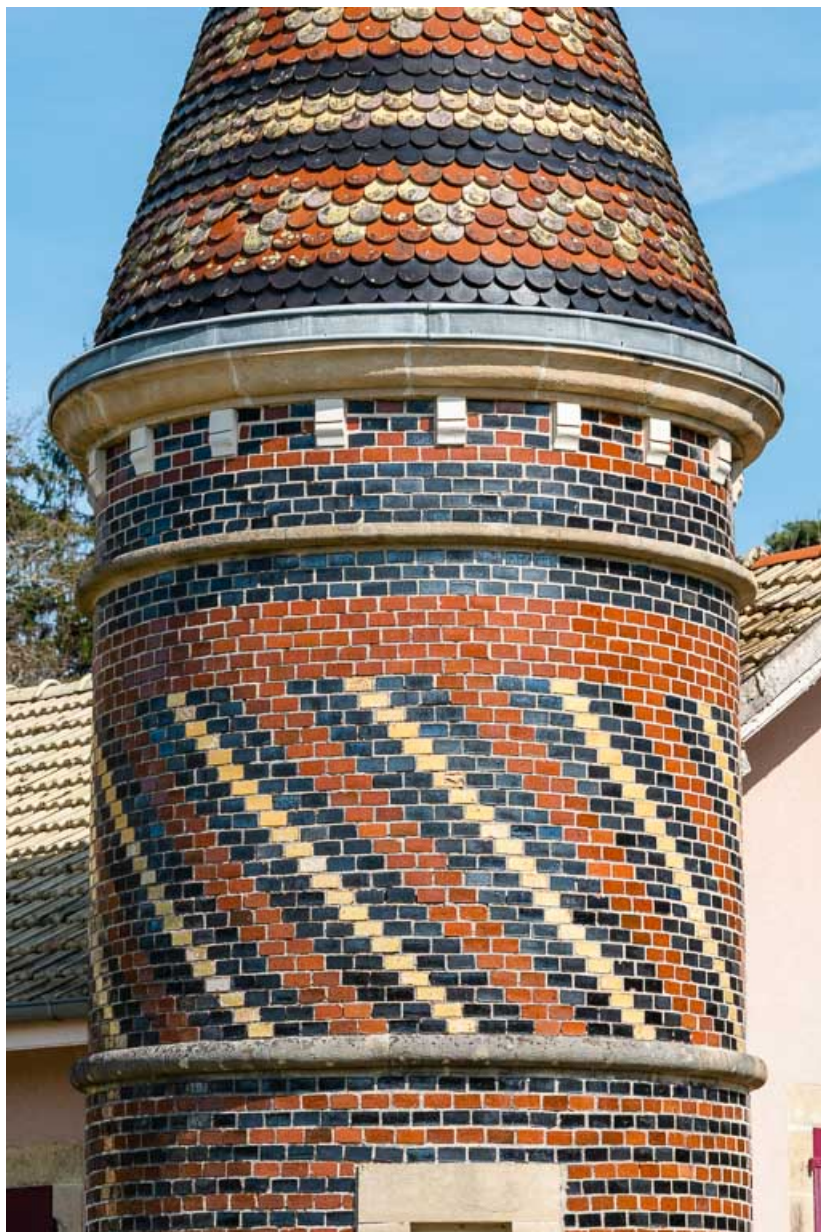
N° de l'illustration : 20195800068NUC4A

Détail de la tourelle d'angle.
