### MAISON 26 AVENUE JEAN MERMOZ DITE PAVILLON ROSE

Bourgogne-Franche-Comté, Nièvre Saint-Honoré-les-Bains 26 avenue Jean Mermoz

Dossier IA58001252 réalisé en 2019

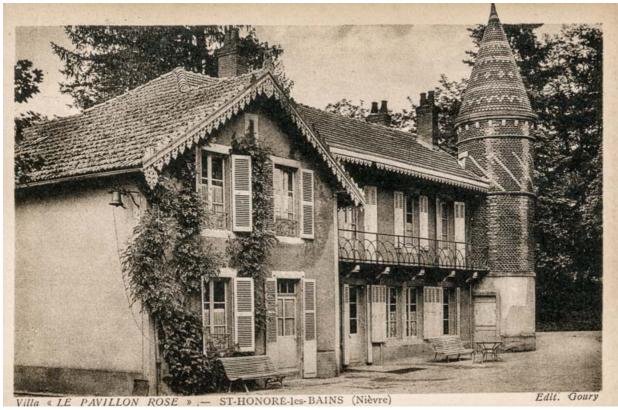
N° de l'illustration : 20195800109NUC2A

Façade sud-ouest, vue depuis l'ouest.

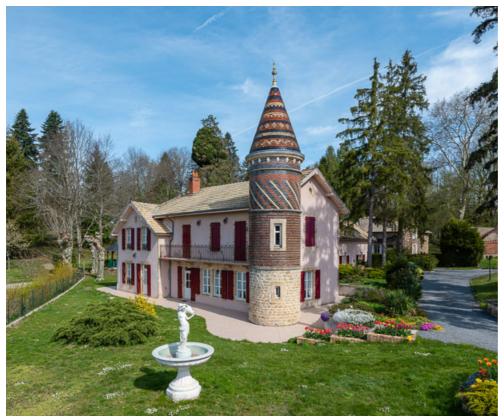
N° de l'illustration : 20195800065NUC4AQ

Façade sud-ouest, vue depuis le sud.

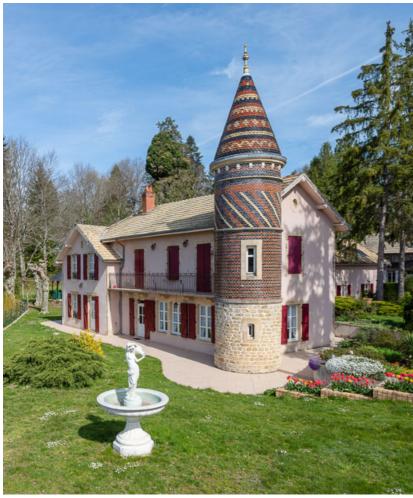
N° de l'illustration : 20195800066NUC4A

**Façade sud-ouest, vue depuis le sud.** 58, Saint-Honoré-les-Bains, 26 avenue Jean Mermoz

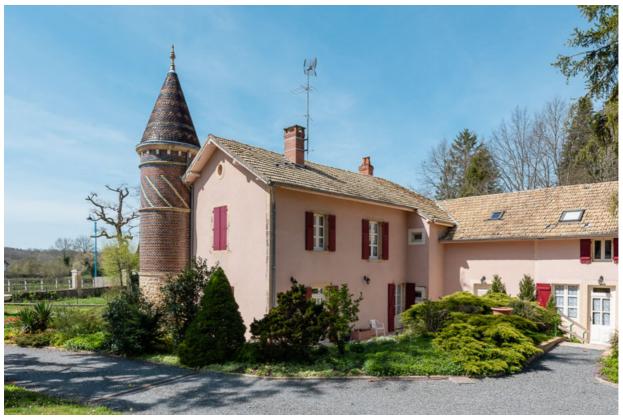
N° de l'illustration : 20195800073NUC4A

Façade nord-est, vue depuis l'est.

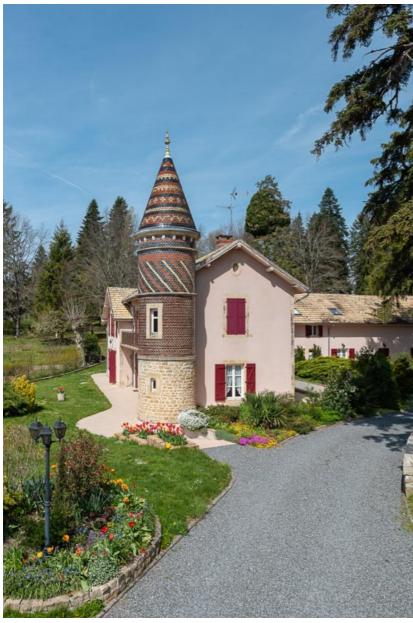
N° de l'illustration : 20195800075NUC4A

Tourelle d'angle.

L'édifice, composé principalement de deux corps disposés perpendiculairement, est construit en moellon calcaire enduit. Les tuiles utilisées en couverture ont été produites par les tuileries Genairon et Chamonard à Saint-Romain-des-îles (Saône-et-Loire). La partie la plus remarquable est la tour hors-œuvre à l'angle du corps sud, partiellement recouverte de brique émaillée (association de rouge, jaune et noire). Ce décor est comparable à celui de la façade de la maison 19 avenue Eugène Collin (ancienne pâtisserie confiserie L. Leclerc). Le toit conique est quant à lui couvert de tuiles émaillées en forme d'écailles.

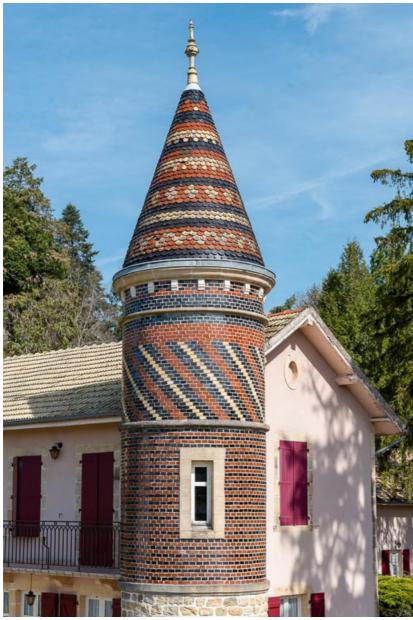
N° de l'illustration : 20195800067NUC4A

Détail de la tourelle d'angle.

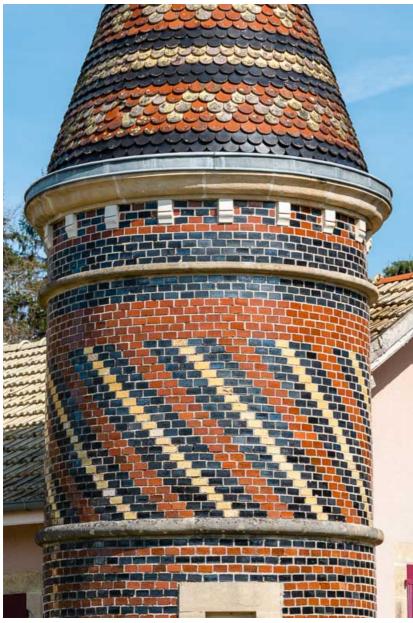
N° de l'illustration : 20195800068NUC4A

# Détail de la tourelle d'angle.
