REMISE

Bourgogne-Franche-Comté, Nièvre
Saint-Honoré-les-Bains
28 avenue Jean Mermoz

Dossier IA58001254 réalisé en
2019

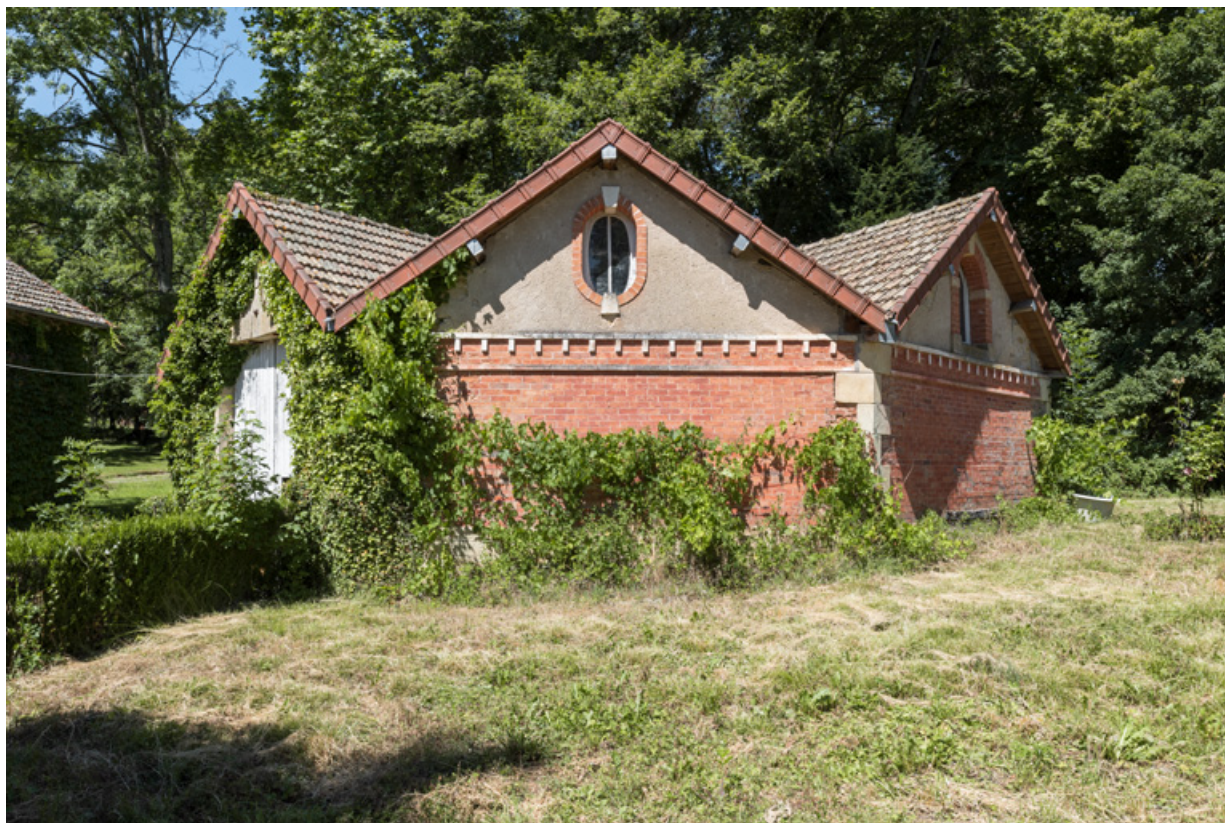
N° de l'illustration : 20195800381NUC4A

Vue depuis le sud-sud-ouest.

L'édifice est construit en moellon calcaire avec revêtement en brique. Une charpente en bois apparente porte une couverture en tuile mécanique. Le plan hexagonal de l'édifice est original. Il est composé d'un vaisseau principal, ouvert de chaque côté par une porte cochère, et de trois vaisseaux disposés de manière rayonnante sur le côté sud-est. Chacun des vaisseaux est couvert d'un toit à longs pans et pignon couvert.

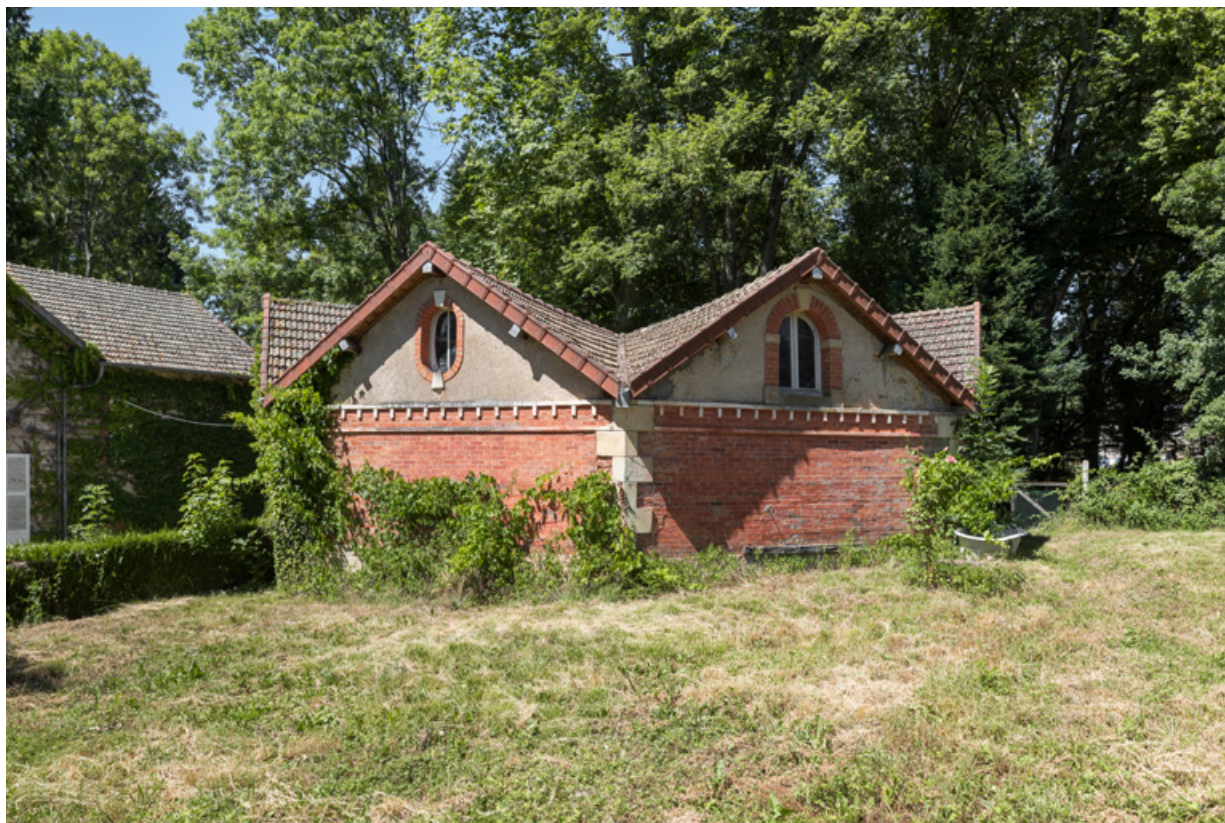
N° de l'illustration : 20195800380NUC4A

Vue depuis le sud-sud-est.

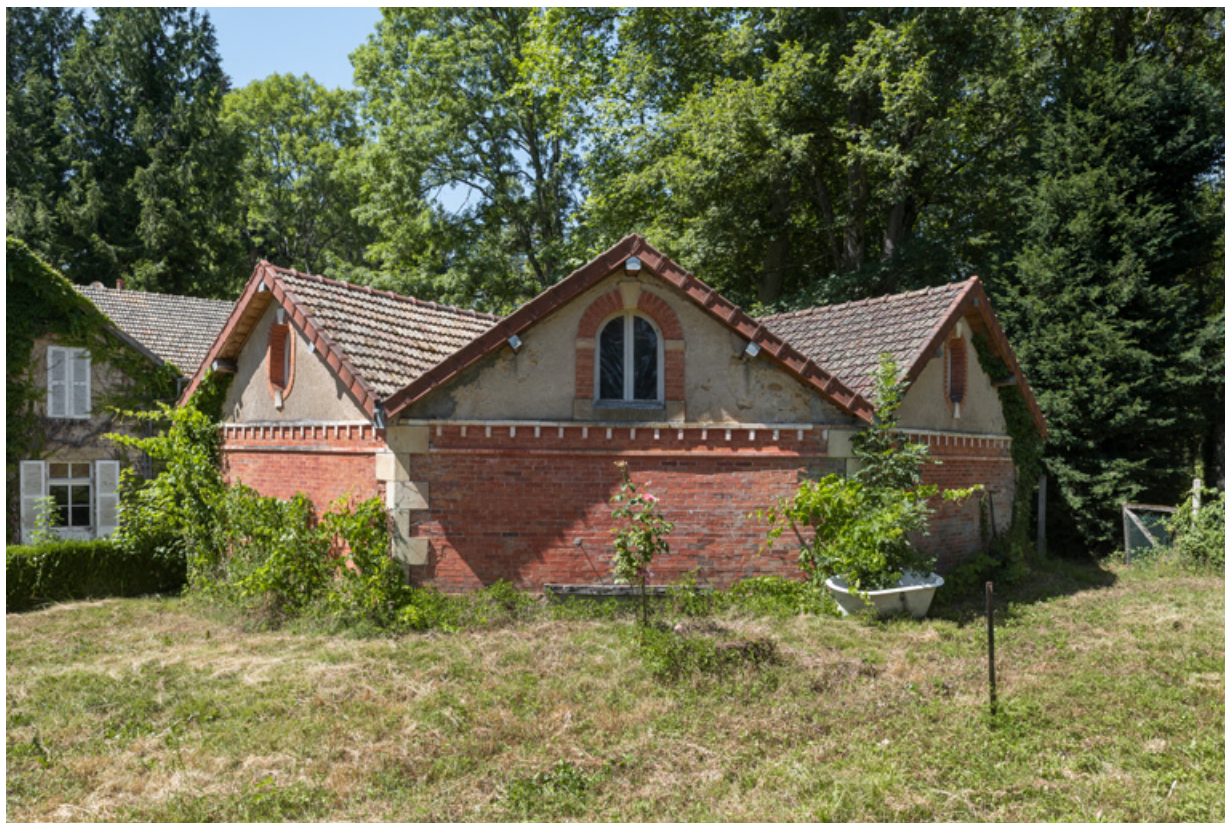
N° de l'illustration : 20195800379NUC4A

Vue depuis l'est-sud-est.

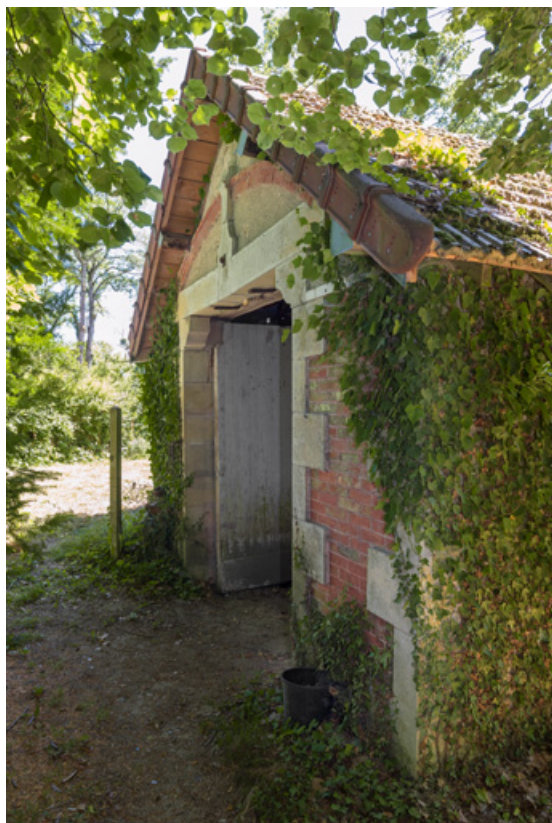
N° de l'illustration : 20195800382NUC4A

Entrée côté nord-est.
