## **REMISE**

Bourgogne-Franche-Comté, Nièvre Saint-Honoré-les-Bains 28 avenue Jean Mermoz

Dossier IA58001254 réalisé en 2019

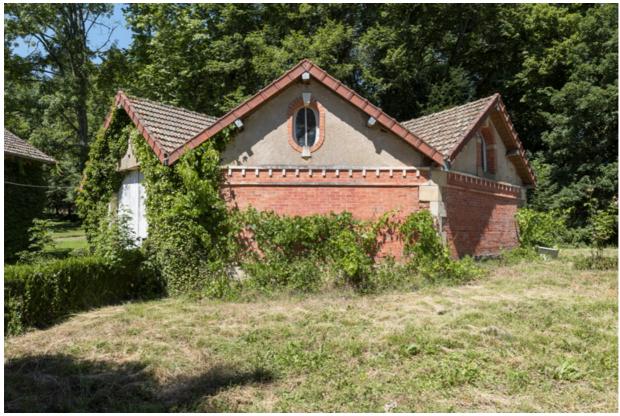
N° de l'illustration : 20195800381NUC4A

Vue depuis le sud-sud-ouest.

L'édifice est construit en moellon calcaire avec revêtement en brique. Une charpente en bois apparente porte une couverture en tuile mécanique. Le plan hexagonal de l'édifice est original. Il est composé d'un vaisseau principal, ouvert de chaque côté par une porte cochère, et de trois vaisseaux disposés de manière rayonnante sur le côté sud-est. Chacun des vaisseaux est couvert d'un toit à longs pans et pignon couvert.

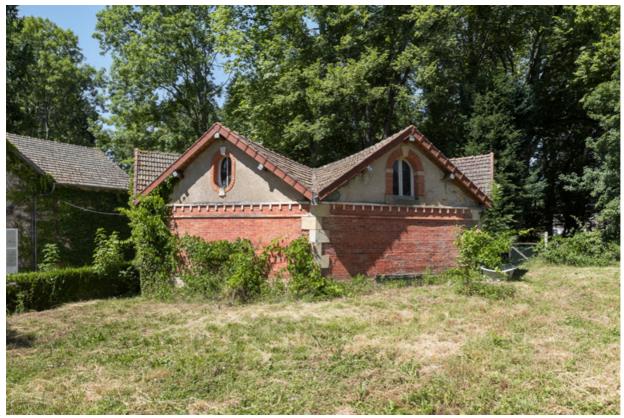
N° de l'illustration : 20195800380NUC4A

# Vue depuis le sud-sud-est.

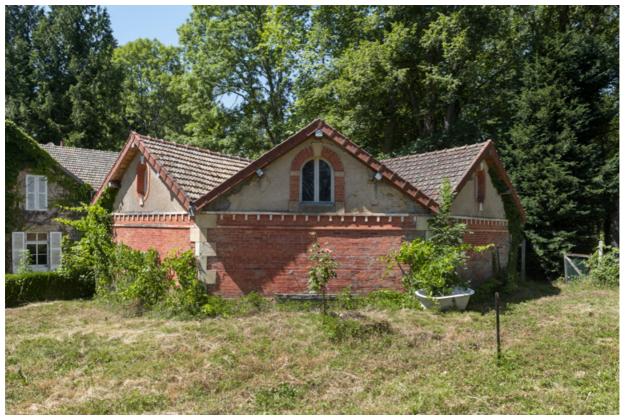
N° de l'illustration : 20195800379NUC4A

Vue depuis l'est-sud-est.

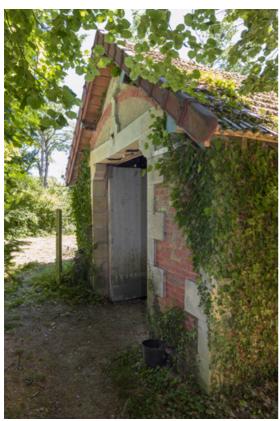
N° de l'illustration : 20195800382NUC4A

Entrée côté nord-est. 58, Saint-Honoré-les-Bains, 28 avenue Jean Mermoz
