## HÔTEL DES BAINS

Bourgogne-Franche-Comté, Nièvre  
Saint-Honoré-les-Bains  
16 rue Joseph Duriaux

Dossier IA58001258 réalisé en  
2019

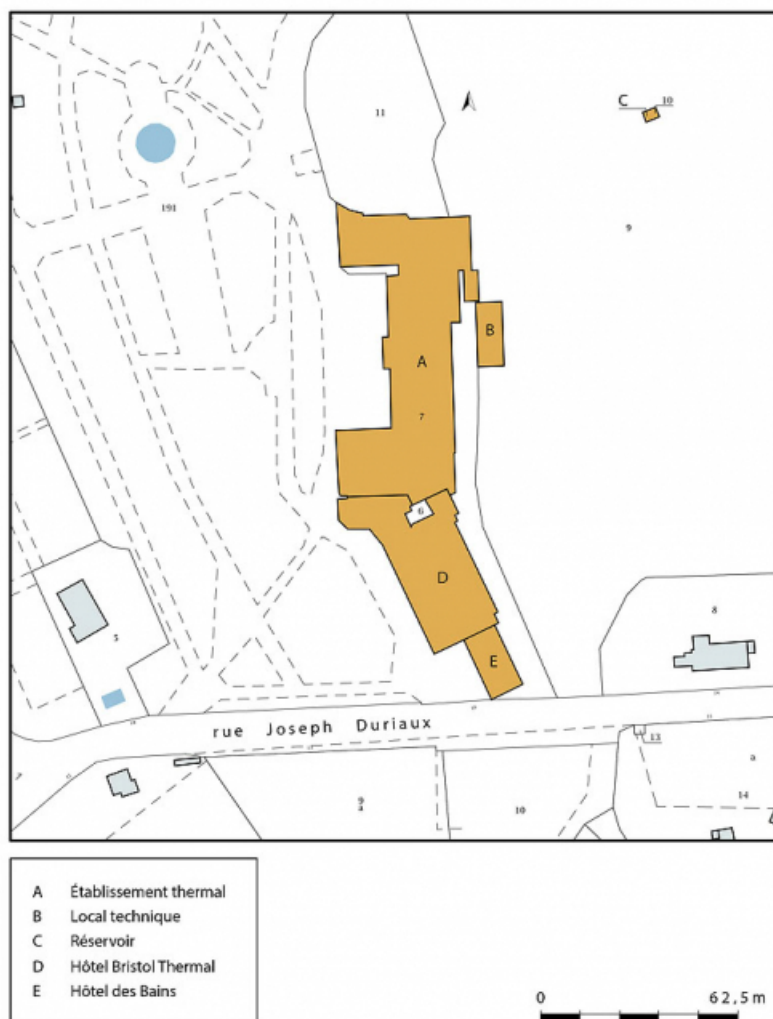
N° de l'illustration : 20205800632NUDA

**Plan-masse et de situation, extrait du plan cadastral (2020).**

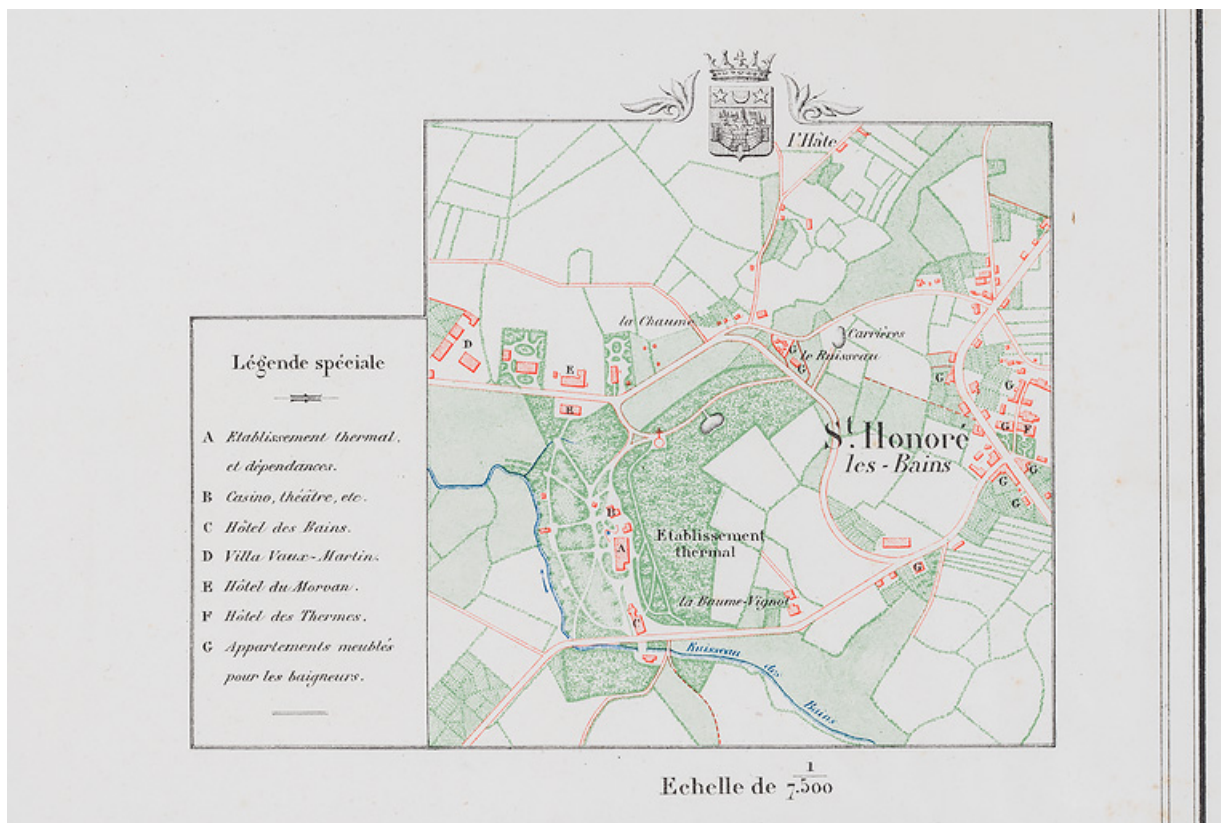
N° de l'illustration : 20195800459NUC4A

**Situation de la villa dans le quartier thermal en 1878.**

L'Hôtel des Bains est créé par Antoine-Louis de Viel de Lunas, marquis d'Espeuilles, avant même l'adjudication de l'établissement thermal à la famille en 1837. L'hôtel est en effet en construction lors de la levée du plan du cadastre ancien dit napoléonien (1832) et peut par conséquent être considéré comme le plus ancien édifice du quartier thermal de Saint-Honoré-les-Bains. Il se situe au croisement de la route de Rémilly et du chemin conduisant au bâtiment des bains, et consiste en un bâtiment de plan rectangulaire de huit travées de longueur et de trois travées de largeur dont l'essentiel subsiste encore aujourd'hui. La présence de bâtiments annexes est attestée à proximité immédiate de l'hôtel. C'est le cas d'un "logement construit pour les baigneurs en 1828" que Charleuf cite en 1864. On sait qu'il est déjà réuni à l'Hôtel des Bains à l'époque où ce dernier écrit. C'est également le cas des corps de bâtiments en rez-de-chaussée construits au nord de l'hôtel dans la seconde moitié du 19e siècle, bien visibles sur certaines cartes postales anciennes, et détruits lors de la construction de l'Hôtel Bristol Thermal. En 1879-1880, la façade ouest devant laquelle se dresse alors un rocher, bien visible sur les plans du site au début du 19e siècle, est dégagée.

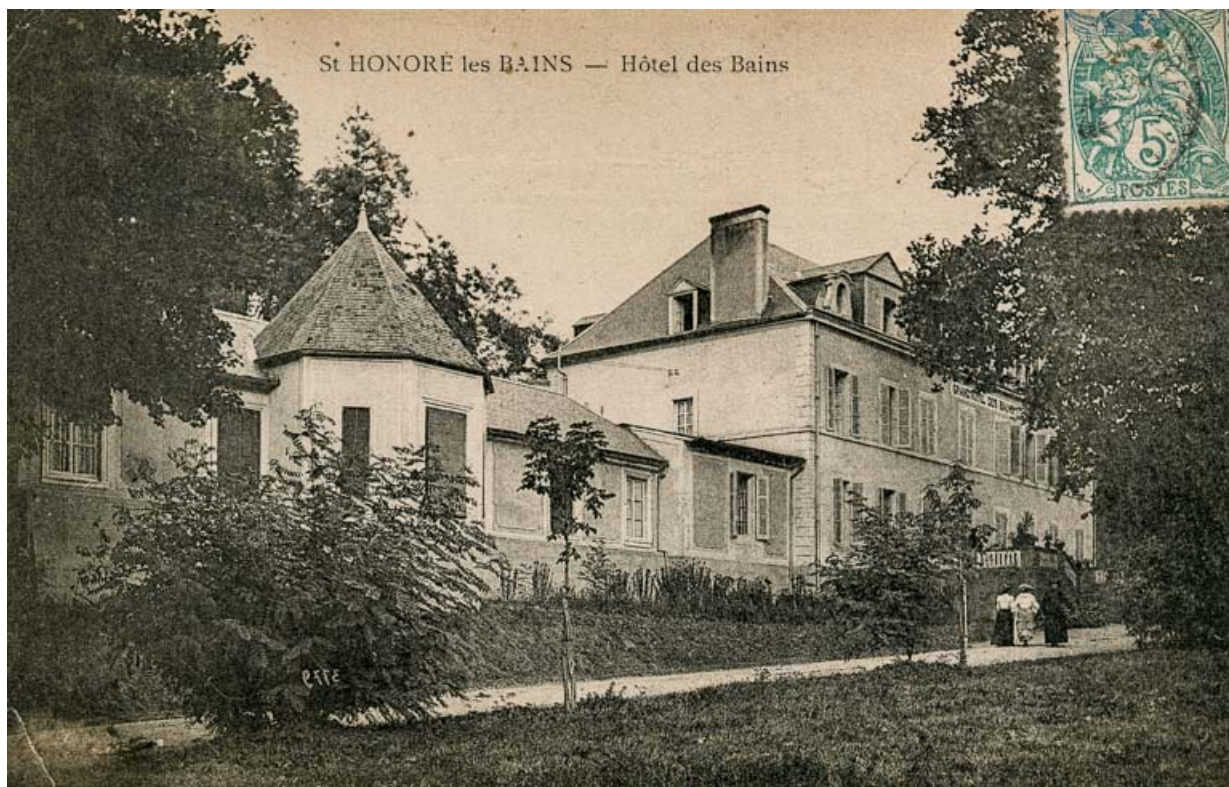
N° de l'illustration : 20195800146NUC2A

**Façade principale, vue depuis le nord-ouest.**

L'édifice est de plan rectangulaire. Il est construit en moellon de calcaire recouvert d'enduit. Il comprend une cave, un rez-de-chaussée surélevé, un étage carré et un étage de comble. Il est couvert d'un toit à longs pans et à croupes en ardoise percé de lucarnes attiques et d'œils-de-bœuf. Les baies du rez-de-chaussée et de l'étage carré sont rectangulaires, et leurs encadrements en pierre de taille sont dotés de feuillures. Le perron extérieur de la façade ouest, visible sur les cartes postales anciennes, a disparu. Les vestiges à l'intérieur permettent de connaître la distribution intérieure. Le rez-de-chaussée et l'étage carré abritaient des chambres disposées de part et d'autre d'un couloir central traversant l'édifice longitudinalement. L'absence de salle commune au rez-de-chaussée suggère que le restaurant de l'hôtel se situait dans les bâtiments en rez-de-chaussée construits au nord. Il est moins vraisemblable que les pièces communes aient été cloisonnées lorsque l'Hôtel des Bains est devenu l'annexe de l'Hôtel Bristol Thermal. L'escalier de distribution de l'Hôtel des Bains est sans doute l'actuel escalier de service de ce dernier, incorporé au moment de sa construction. Il n'existe en effet aucune trace d'un autre escalier intérieur
