## MAISON 22 AVENUE JEAN MERMOZ DITE VILLA LES ROMAINS, ACTUELLEMENT AUBERGE DU PRÉ FLEURI

Bourgogne-Franche-Comté, Nièvre  
Saint-Honoré-les-Bains  
22 avenue Jean Mermoz

Dossier IA58001262 réalisé en  
2019

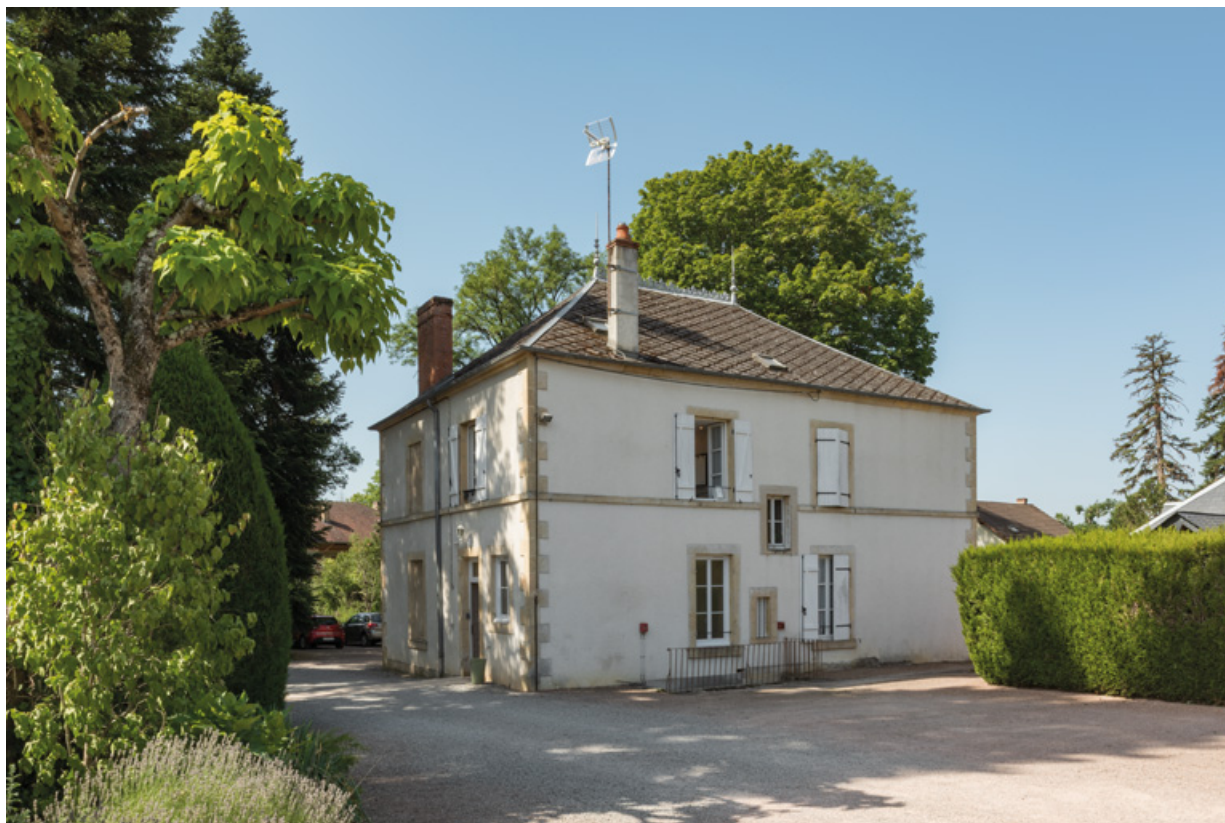
N° de l'illustration : 20195800560NUC4A

**Vue de la villa depuis le nord-est.**

La partie principale est construite en moellon de granite enduit. Elle s'élève sur un rez-de-chaussée et un étage carré. Elle est couverte d'un toit à longs pans et croupes en ardoise. Les baies rectangulaires sont régulièrement disposées en travées. Leur encadrement est en pierre calcaire, tout comme les chaînes d'angles harpées et la moulure qui court à l'appui des fenêtres de l'étage.

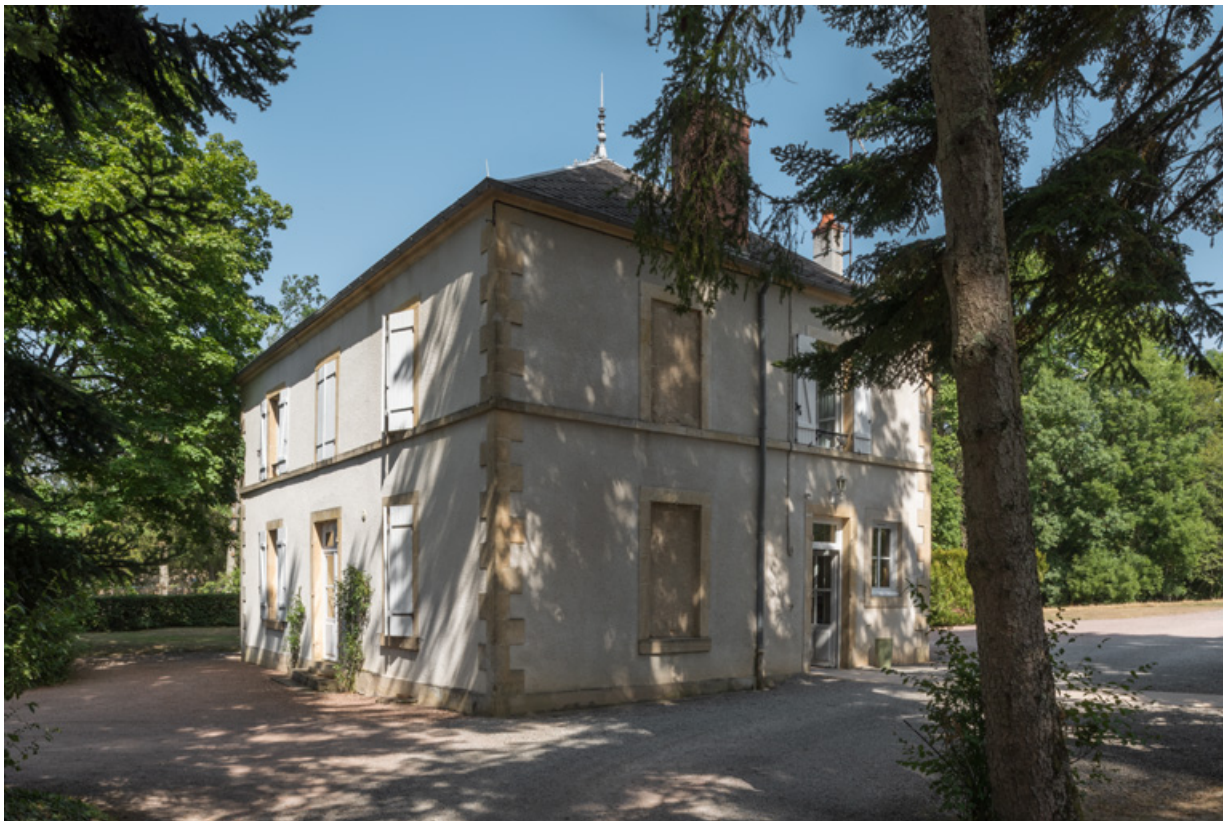
N° de l'illustration : 20195800561NUC4A

**Vue de la villa depuis le sud-est.**
