## MAISON 22 AVENUE JEAN MERMOZ DITE VILLA LES ROMAINS, ACTUELLEMENT AUBERGE DU PRÉ FLEURI

Bourgogne-Franche-Comté, Nièvre  
Saint-Honoré-les-Bains  
22 avenue Jean Mermoz

Dossier IA58001262 réalisé en  
2019  
Auteur(s) : Fabien Dufoulon

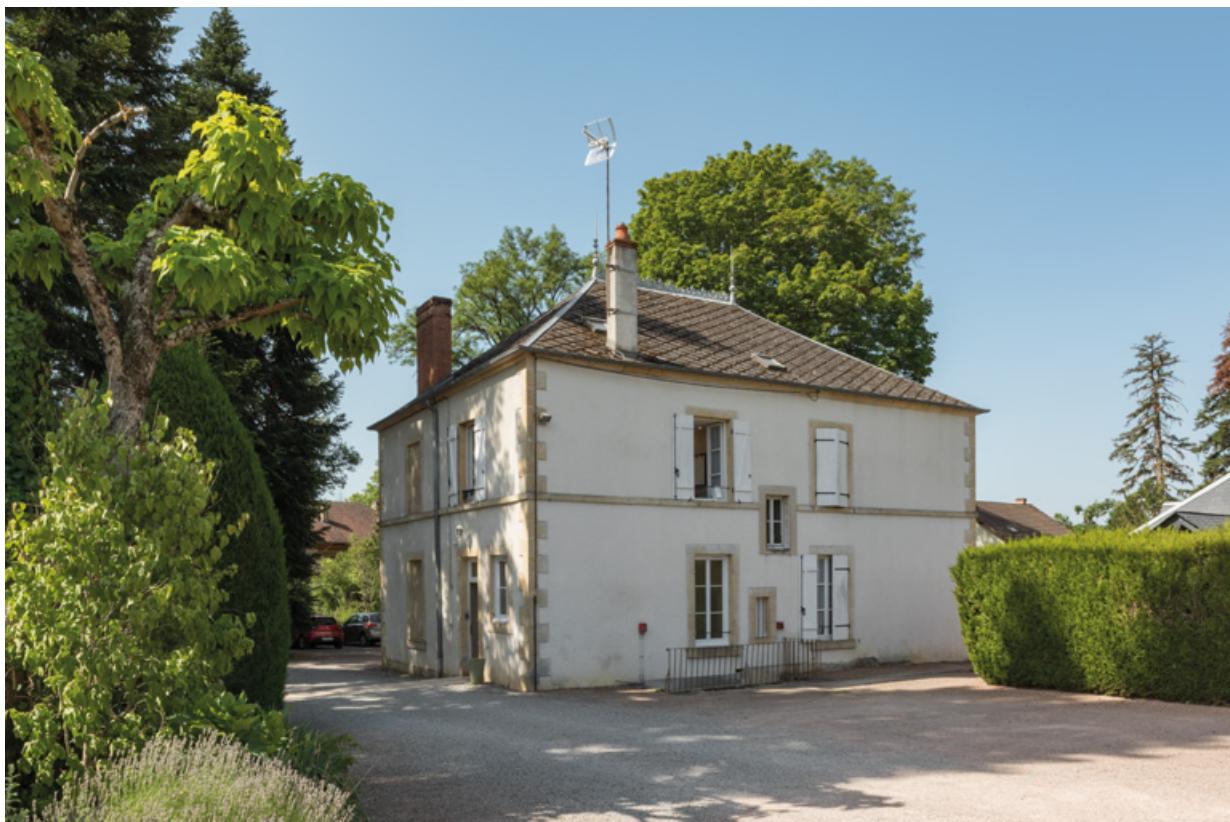
N° de l'illustration : 20195800560NUC4A

**Vue de la villa depuis le nord-est.**

La partie principale est construite en moellon de granite enduit. Elle s'élève sur un rez-de-chaussée et un étage carré. Elle est couverte d'un toit à longs pans et croupes en ardoise. Les baies rectangulaires sont régulièrement disposées en travées. Leur encadrement est en pierre calcaire, tout comme les chaînes d'angles harpées et la moulure qui court à l'appui des fenêtres de l'étage.

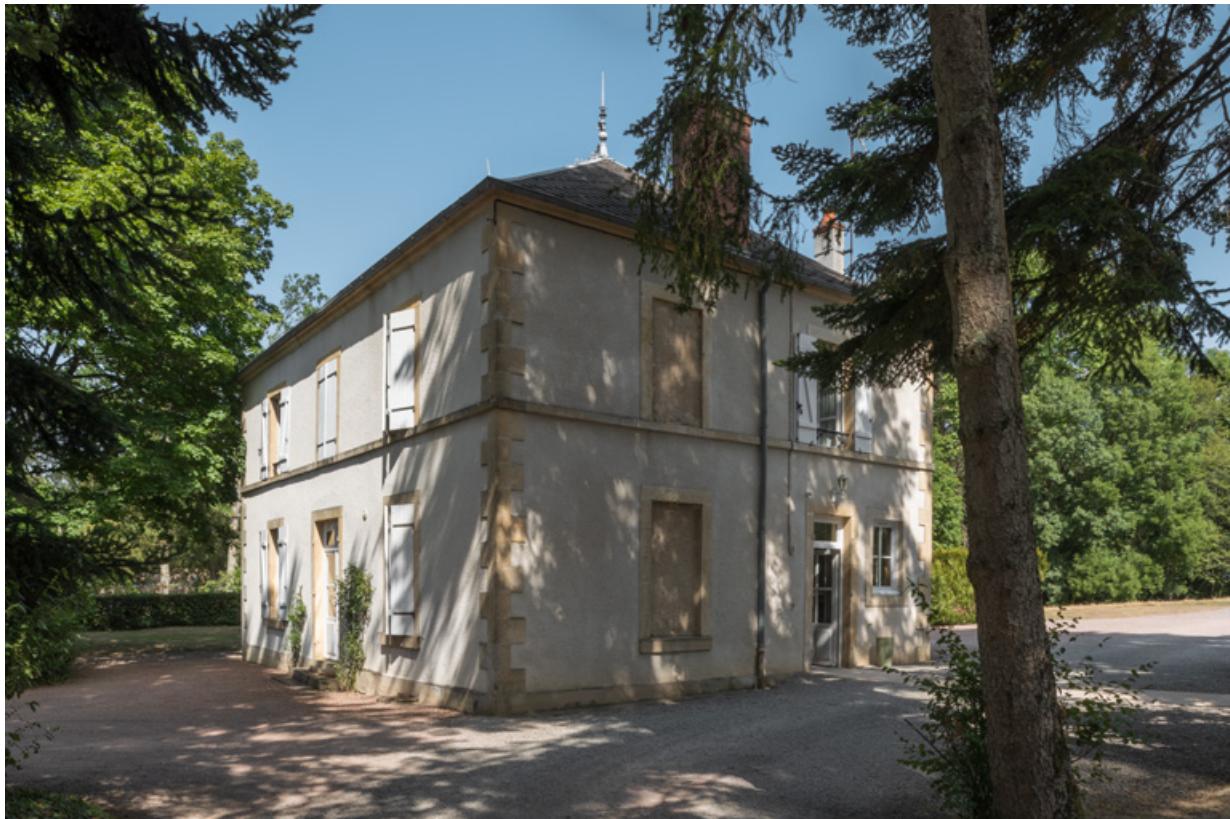
N° de l'illustration : 20195800561NUC4A

**Vue de la villa depuis le sud-est.**
