## MAISON 6 AVENUE DE CONTI DITE VILLA MARIE-LOUISE

Bourgogne-Franche-Comté, Nièvre  
Pougues-les-Eaux  
6 avenue de Conti

Dossier IA58001274 réalisé en  
2019

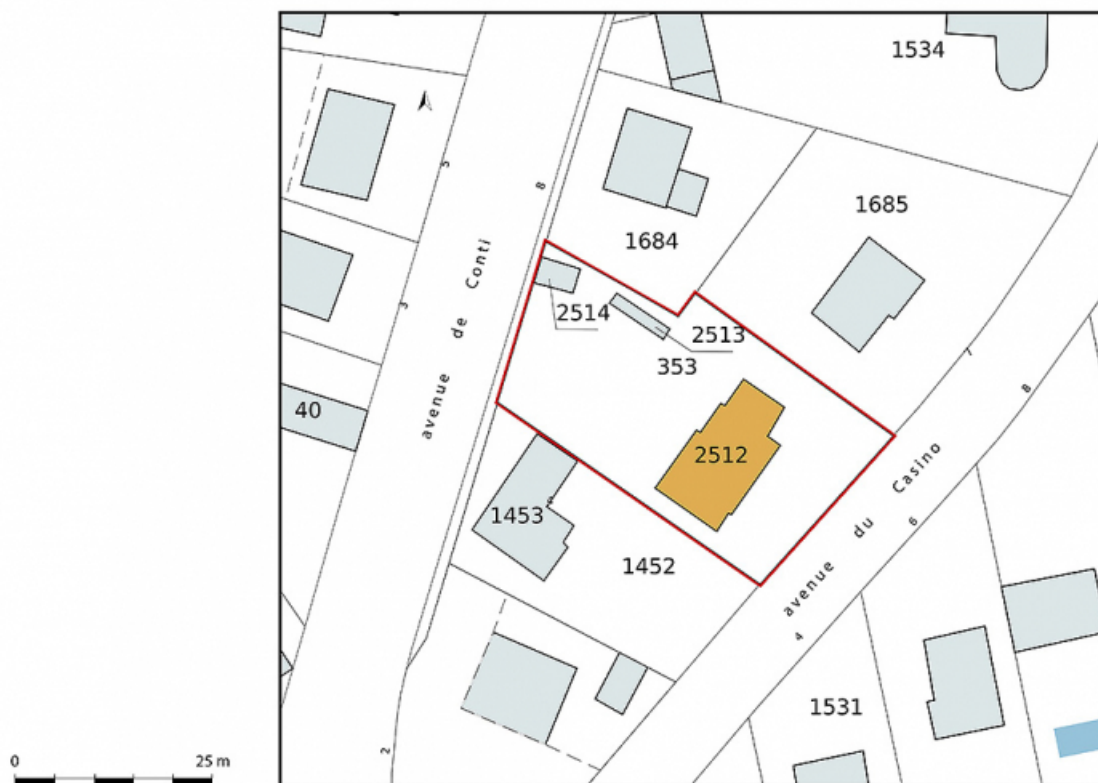
N° de l'illustration : 20215800046NUDA

**Plan-masse et de situation, extrait du plan cadastral (2021).**

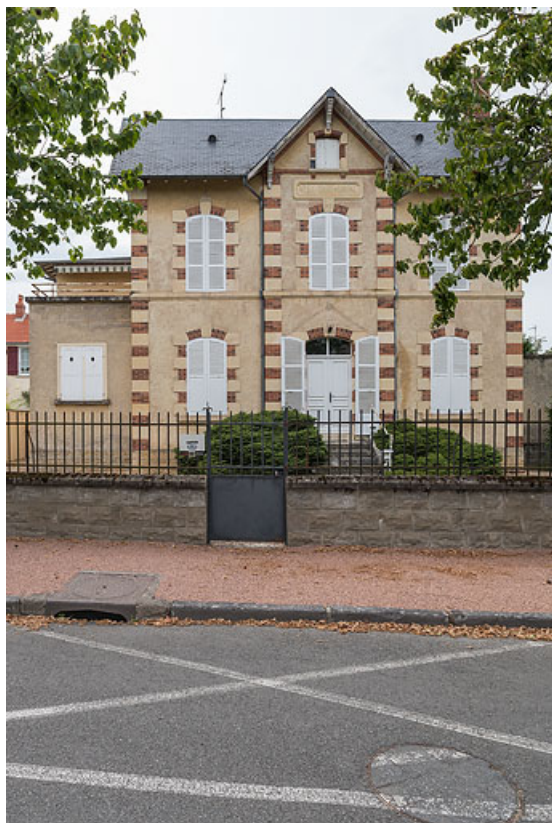
N° de l'illustration : 20205800566NUC4A

**Vue de face, depuis l'avenue du Casino.**

La façade principale, sur l'avenue du Casino, présente un avant-corps central surmonté d'un pignon.

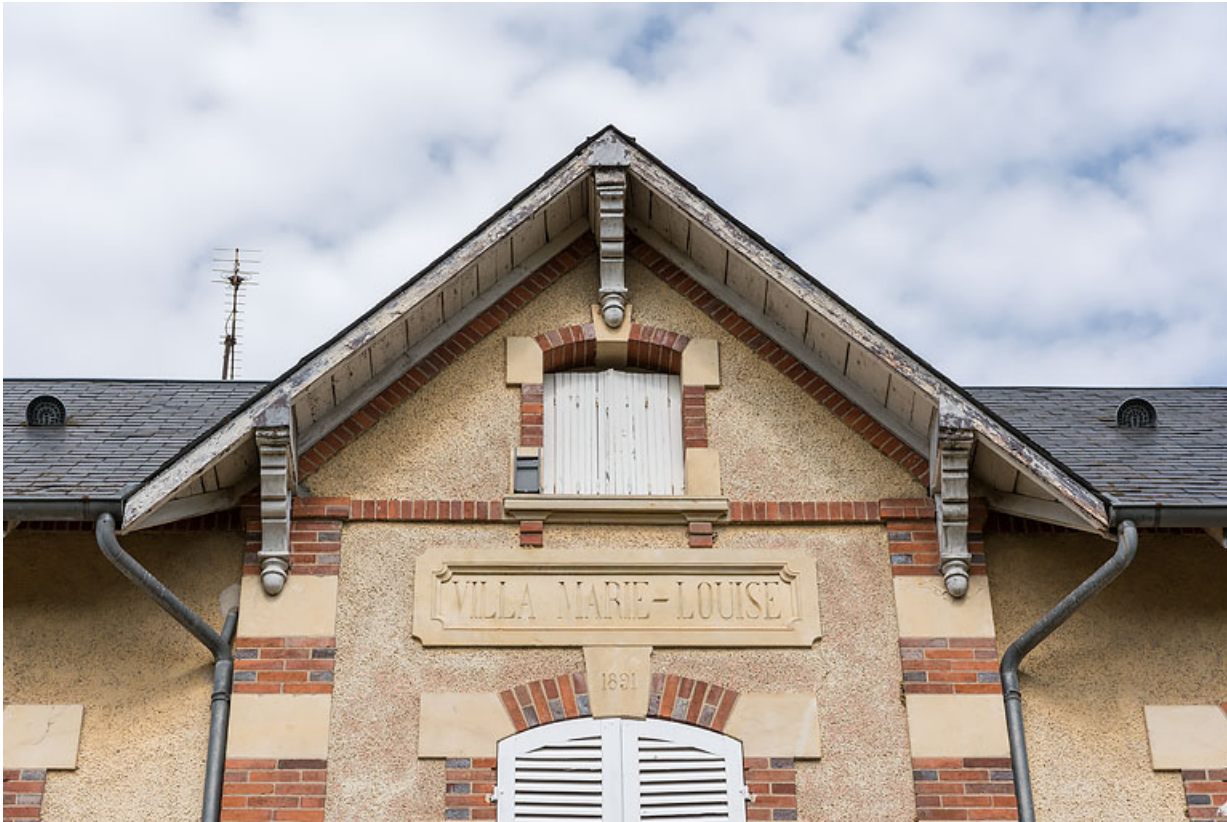
N° de l'illustration : 20205800569NUC4A

**Pignon.**

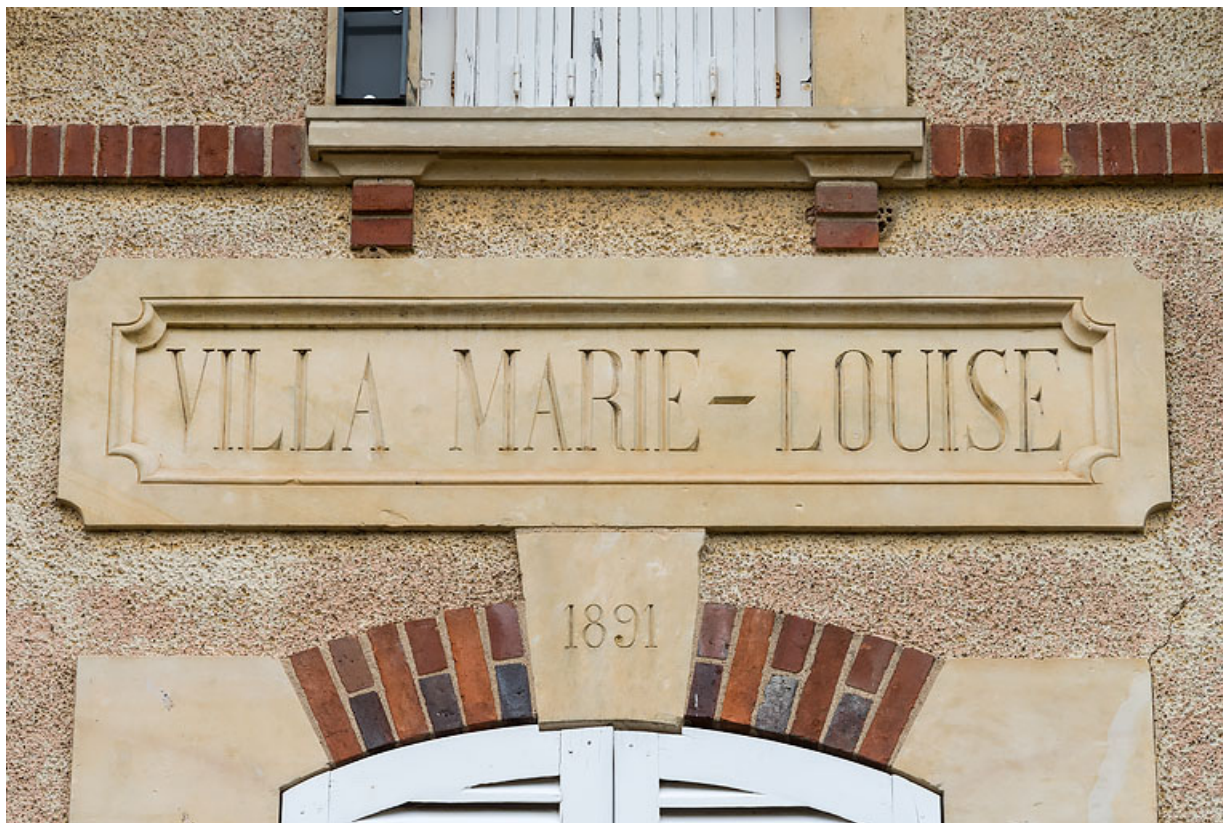
N° de l'illustration : 20205800570NUC4A

**Avant-corps de la façade principale, inscription : "VILLA MARIE-LOUISE".**

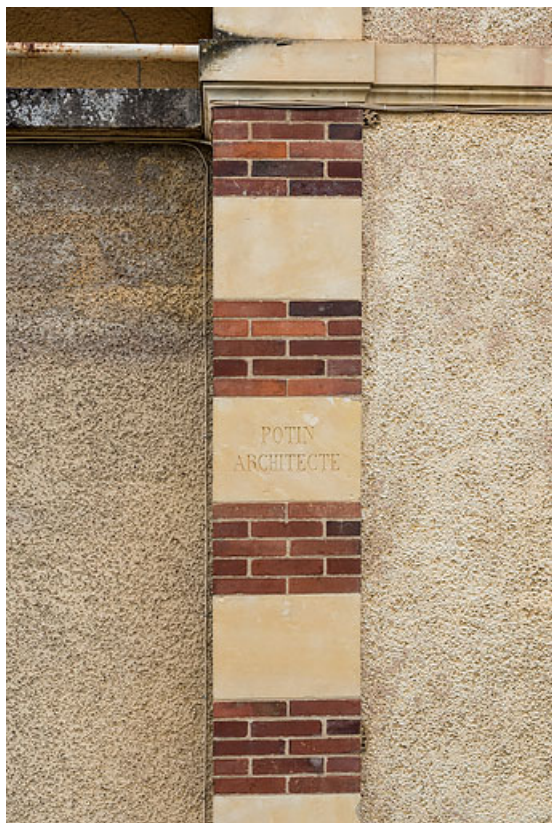
N° de l'illustration : 20205800567NUC4A

**Ressaut gauche de l'avant-corps de la façade principale, signature : "POTIN ARCHITECTE".**  
58, Pougues-les-Eaux, 6 avenue de Conti

La villa est construite pour Narcisse Ernest Marquet, juge à Paris, en 1891. La façade porte la date d'achèvement, ainsi que les noms de l'architecte (Potin) et de l'entrepreneur (Darnay). À la fin du 19<sup>e</sup> siècle, la villa abrite le cabinet de consultation du docteur Hérard de Bessé, un temps installé au Grand Chalet. Dans les années 1920, la maison est acquise par la famille Paricaud-Gervais, qui réside principalement à Paris ; elle fait bâtir le garage. À la fin des années 1930 ou au début des années 1940, la Villa Marie-Louise devient la propriété de Robert Zeyl, médecin à Pougues-les-Eaux. Jusqu'en 2019, la demeure est la résidence du docteur Didier François, collectionneur de documents relatifs à l'histoire du thermalisme à Pougues. Une partie de sa collection a été acquise par les Archives départementales de la Nièvre.

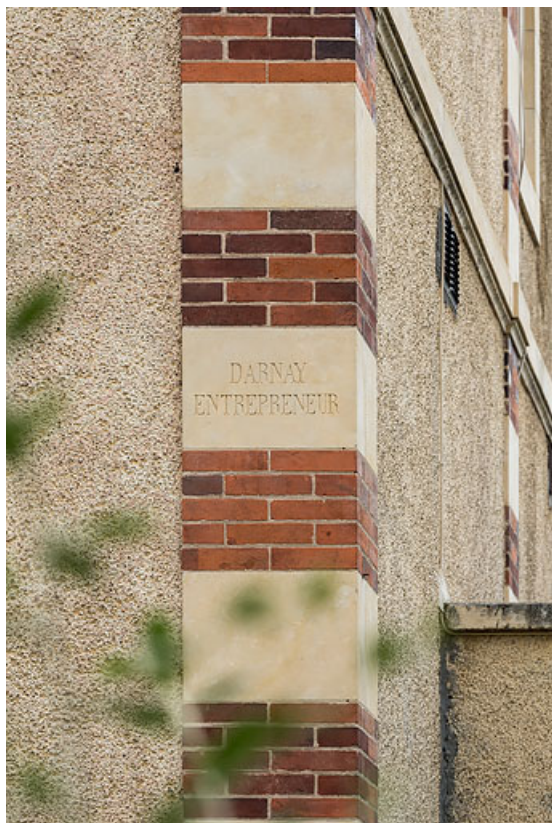
N° de l'illustration : 20205800568NUC4A

**Ressaut droit de l'avant-corps de la façade principale, signature : "DARNAY ENTREPRENEUR".**  
58, Pougues-les-Eaux, 6 avenue de Conti
