## CAFÉ DU PARC

Bourgogne-Franche-Comté, Nièvre  
Saint-Honoré-les-Bains  
20 ter rue des Caves

Dossier IA58001281 réalisé en  
2019

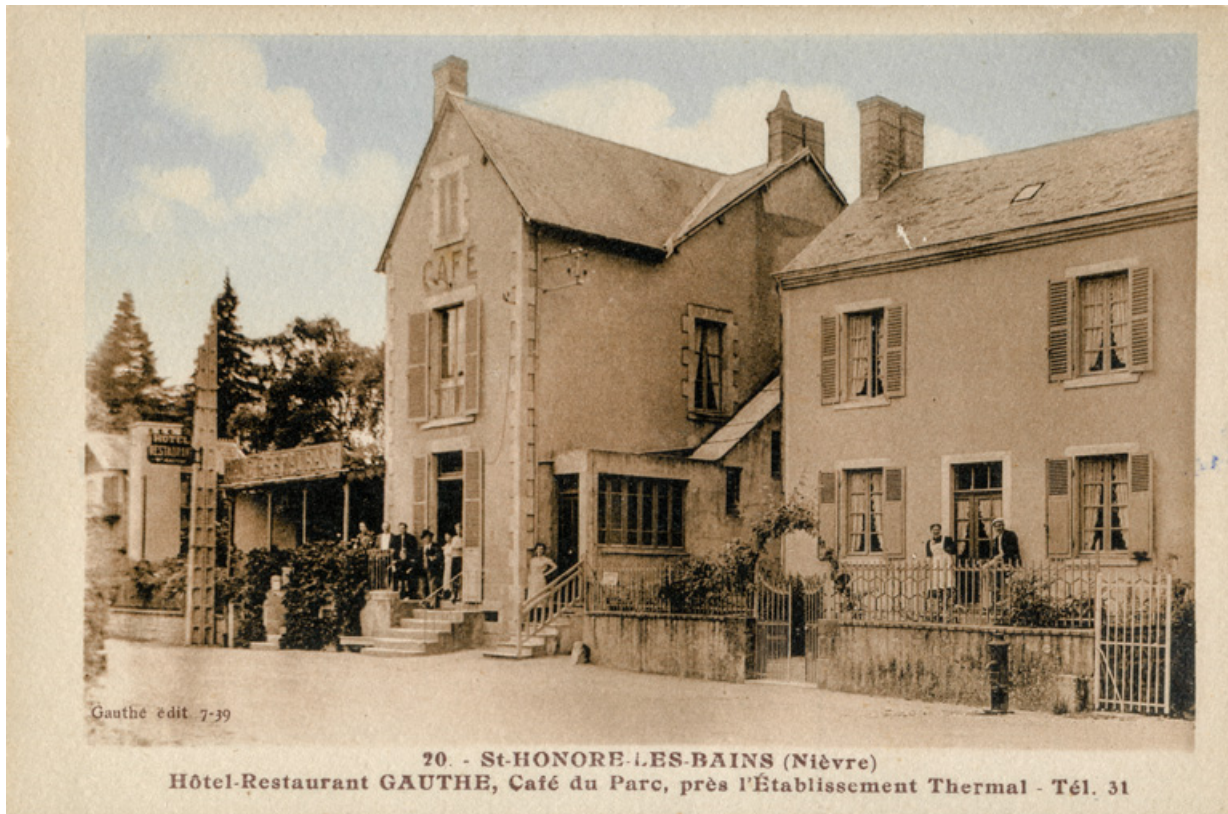
N° de l'illustration : 20195800272NUC4A

**Vue ancienne (maison à droite).**

L'édifice est construit par Franc Nicolas Gauthey, charpentier à Saint-Honoré-les-Bains, en 1902. Il devient la propriété de Léon Paul Gauthey, également charpentier, et Marie Gauthey, institutrice, vers 1914. Il abrite le Café du Parc, comme l'indiquent plusieurs cartes postales anciennes.

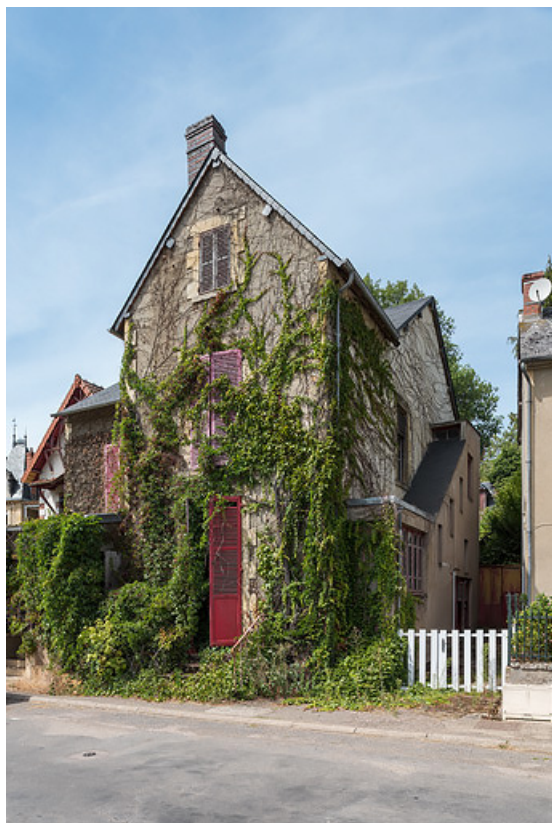
N° de l'illustration : 20195800681NUC4A

**Façade principale sur la rue des Caves, état actuel.**

L'édifice se compose principalement de deux corps de bâtiments disposés en L. Ils sont couverts de toit à longs pans en ardoise. La salle du café est située en rez-de-chaussée, à l'angle des deux corps. Un escalier droit hors-œuvre construit contre le pignon nord permet d'accéder à l'étage carré. Cette disposition, que l'on retrouve notamment à la [Villa Les Charmilles](#), suggère que cet étage abritait des logements pour curistes.

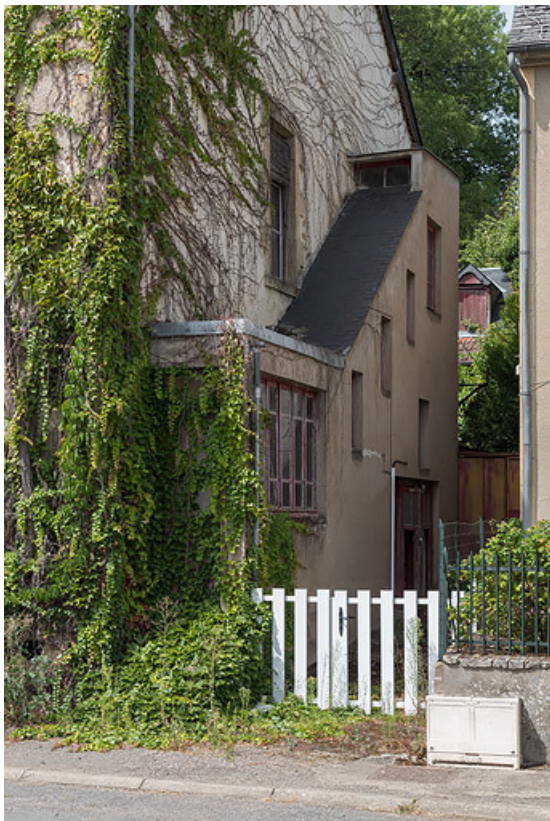
N° de l'illustration : 20195800680NUC4A

**Escalier droit hors-œuvre construit contre le pignon nord permettant d'accéder à l'étage.**  
58, Saint-Honoré-les-Bains, 20 ter rue des Caves
