## CAFÉ DU PARC

Bourgogne-Franche-Comté, Nièvre  
Saint-Honoré-les-Bains  
20 ter rue des Caves

Dossier IA58001281 réalisé en  
2019

Auteur(s) : Fabien Dufoulon

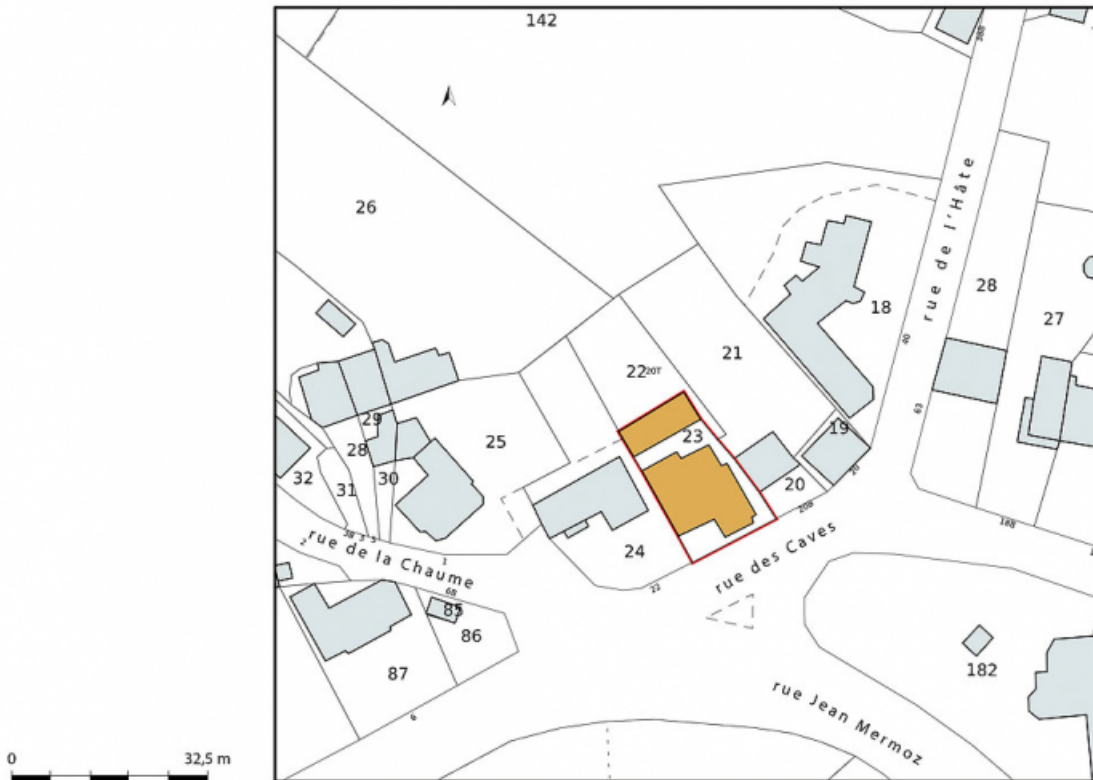
N° de l'illustration : 20205800677NUDA

**Plan-masse et de situation, extrait du plan cadastral (2020).**

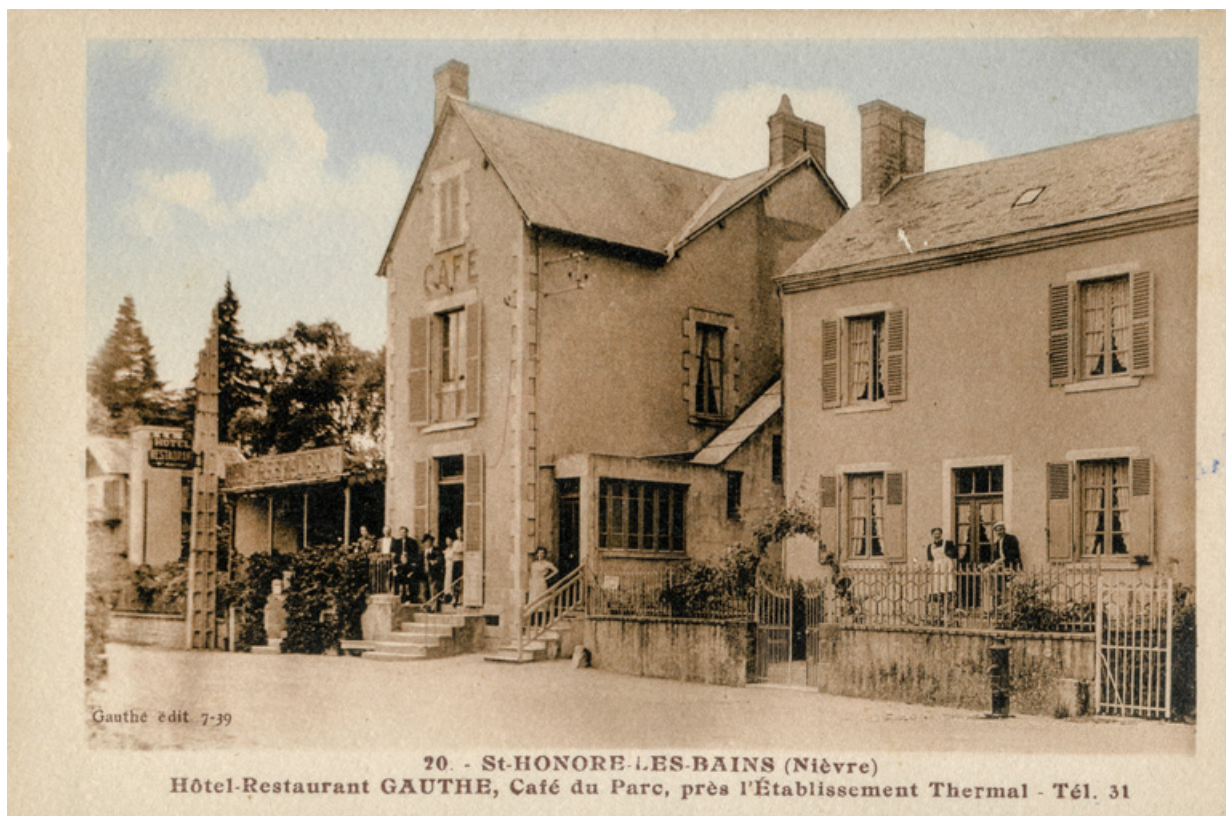
N° de l'illustration : 20195800272NUC4A

**Vue ancienne (maison à droite).**

L'édifice est construit par Franc Nicolas Gauthey, charpentier à Saint-Honoré-les-Bains, en 1902. Il devient la propriété de Léon Paul Gauthey, également charpentier, et Marie Gauthey, institutrice, vers 1914. Il abrite le Café du Parc, comme l'indiquent plusieurs cartes postales anciennes.

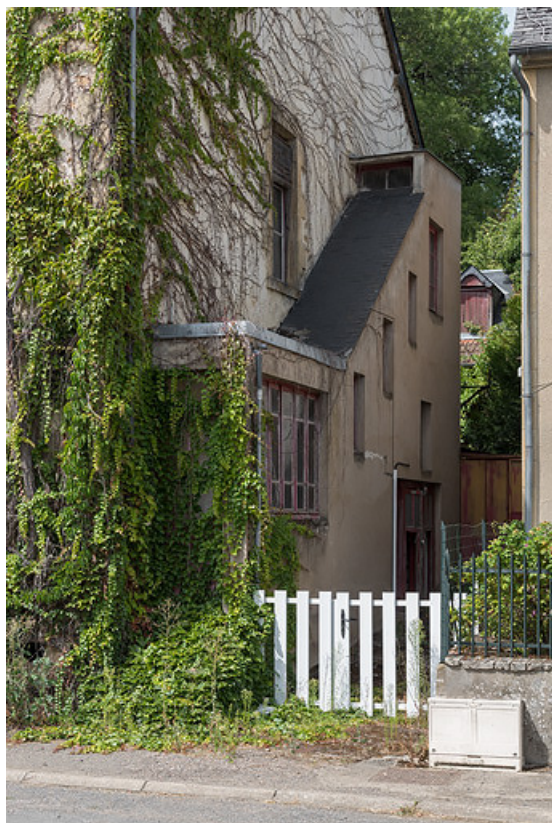
N° de l'illustration : 20195800680NUC4A

**Escalier droit hors-œuvre construit contre le pignon nord permettant d'accéder à l'étage.**  
58, Saint-Honoré-les-Bains, 20 ter rue des Caves

L'édifice se compose principalement de deux corps de bâtiments disposés en L. Ils sont couverts de toit à longs pans en ardoise. La salle du café est située en rez-de-chaussée, à l'angle des deux corps. Un escalier droit hors-œuvre construit contre le pignon nord permet d'accéder à l'étage carré. Cette disposition, que l'on retrouve notamment à la [Villa Les Charmilles](#), suggère que cet étage abritait des logements pour curistes.
