## REMISE ET ÉCURIE DE LA VILLA SUZANNE

Bourgogne-Franche-Comté, Nièvre  
Saint-Honoré-les-Bains  
8 avenue Jean Mermoz

Dossier IA58001286 réalisé en  
2019  
Auteur(s) : Fabien Dufoulon

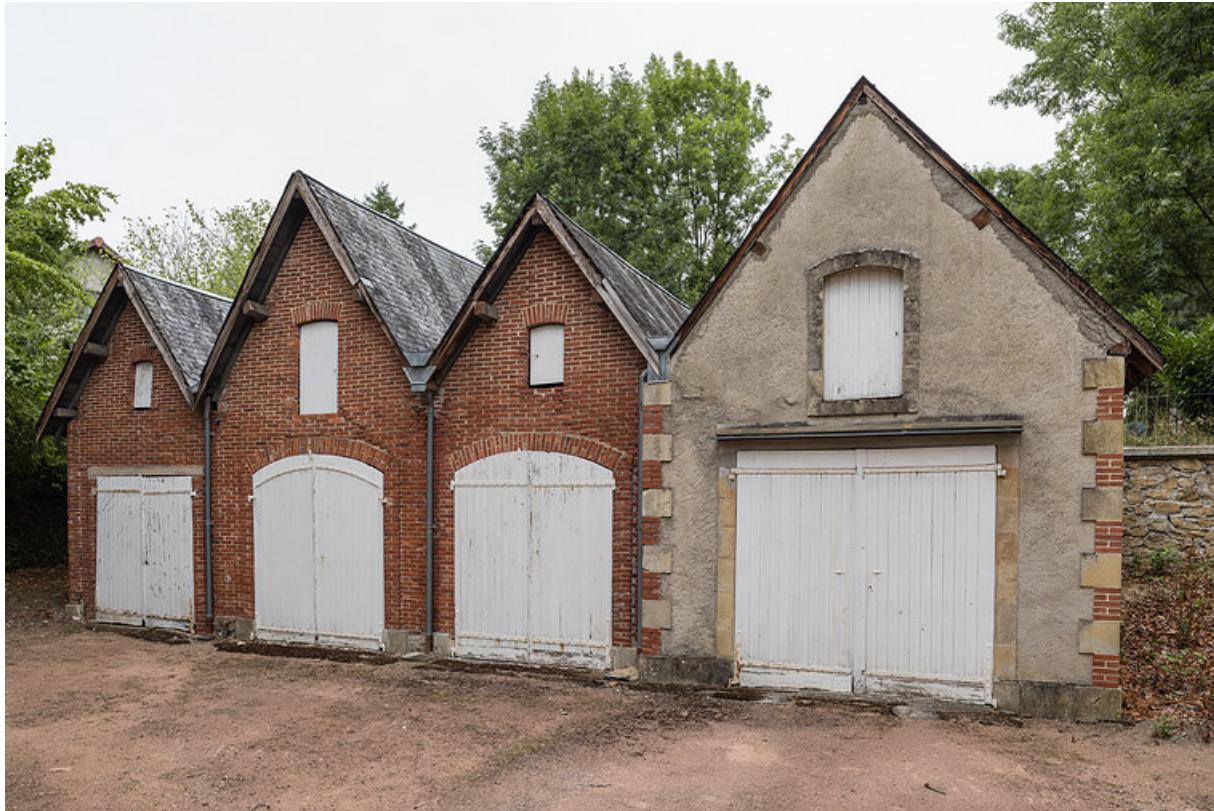
N° de l'illustration : 20195800632NUC4A

**Façade composée de quatre murs-pignons.**

L'édifice se compose de quatre corps transversaux couverts de quatre toits à longs pans en ardoise. Chaque corps présente un mur-pignon en façade, ce qui donne un aspect pittoresque à l'ensemble. Ce caractère est accentué par l'utilisation exclusive de la brique rouge en façade pour les trois corps de gauche. La façade du corps de droite, plus tardive, est en moellon de pierre recouvert d'enduit et ses angles sont marqués par des chaînes alternant brique et pierre. Les deux portes cochères centrales sont couvertes d'arc segmentaire, tout comme les baies des pignons.

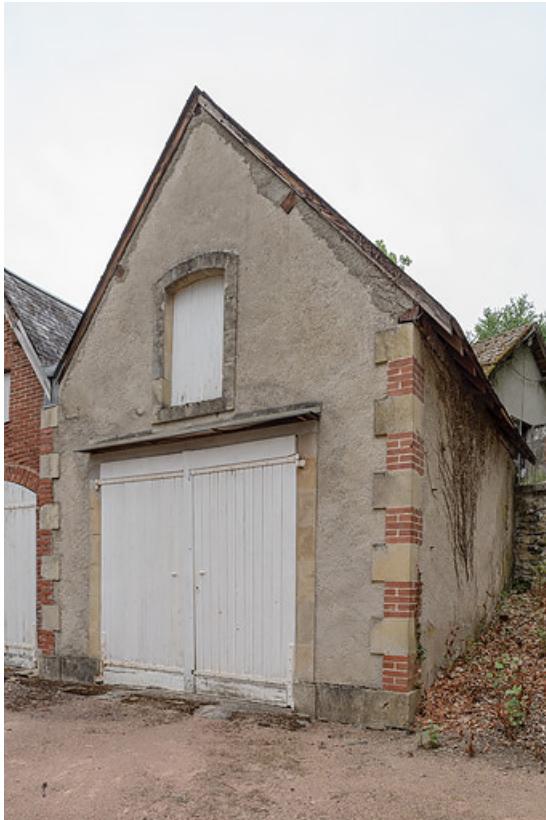
N° de l'illustration : 20195800633NUC4A

**Mur-pignon du corps de droite.**

Le bâtiment date de 1891. La partie droite semble ajoutée dans un second temps, peut-être au début du 20e siècle.
