REMISE ET ÉCURIE DE LA VILLA SUZANNE

Bourgogne-Franche-Comté, Nièvre
Saint-Honoré-les-Bains
8 avenue Jean Mermoz

Dossier IA58001286 réalisé en
2019

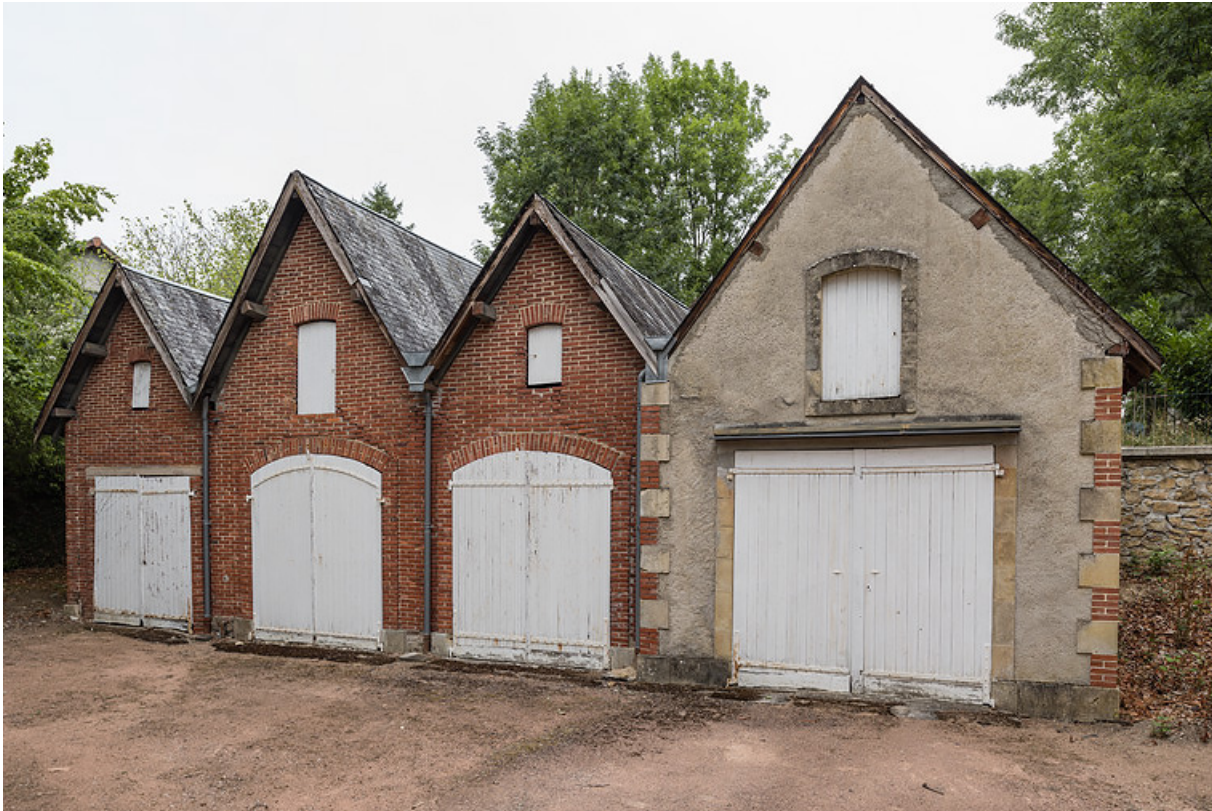
N° de l'illustration : 20195800632NUC4A

Façade composée de quatre murs-pignons.

L'édifice se compose de quatre corps transversaux couverts de quatre toits à longs pans en ardoise. Chaque corps présente un mur-pignon en façade, ce qui donne un aspect pittoresque à l'ensemble. Ce caractère est accentué par l'utilisation exclusive de la brique rouge en façade pour les trois corps de gauche. La façade du corps de droite, plus tardive, est en moellon de pierre recouvert d'enduit et ses angles sont marqués par des chaînes alternant brique et pierre. Les deux portes cochères centrales sont couvertes d'arc segmentaire, tout comme les baies des pignons.

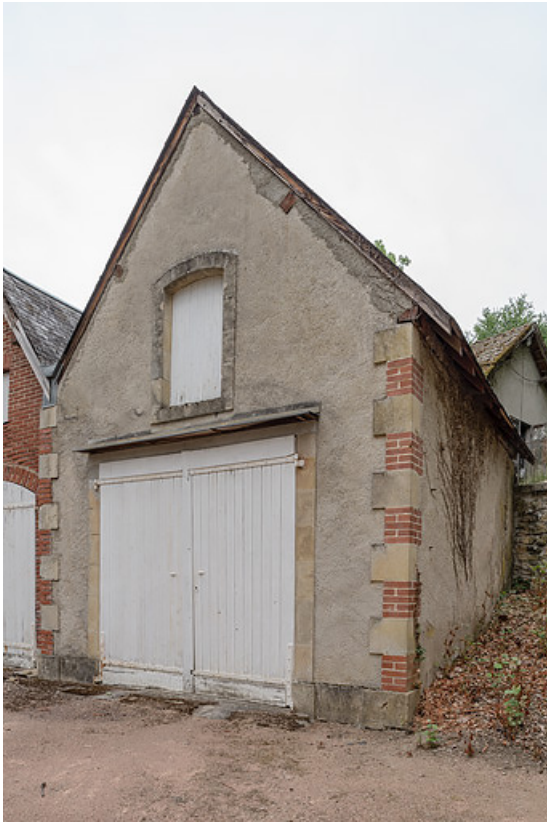
N° de l'illustration : 20195800633NUC4A

Mur-pignon du corps de droite.

Le bâtiment date de 1891. La partie droite semble ajoutée dans un second temps, peut-être au début du 20e siècle.
