## REMISE ET ÉCURIE DE LA VILLA SUZANNE

Bourgogne-Franche-Comté, Nièvre  
Saint-Honoré-les-Bains  
8 avenue Jean Mermoz

Dossier IA58001286 réalisé en  
2019

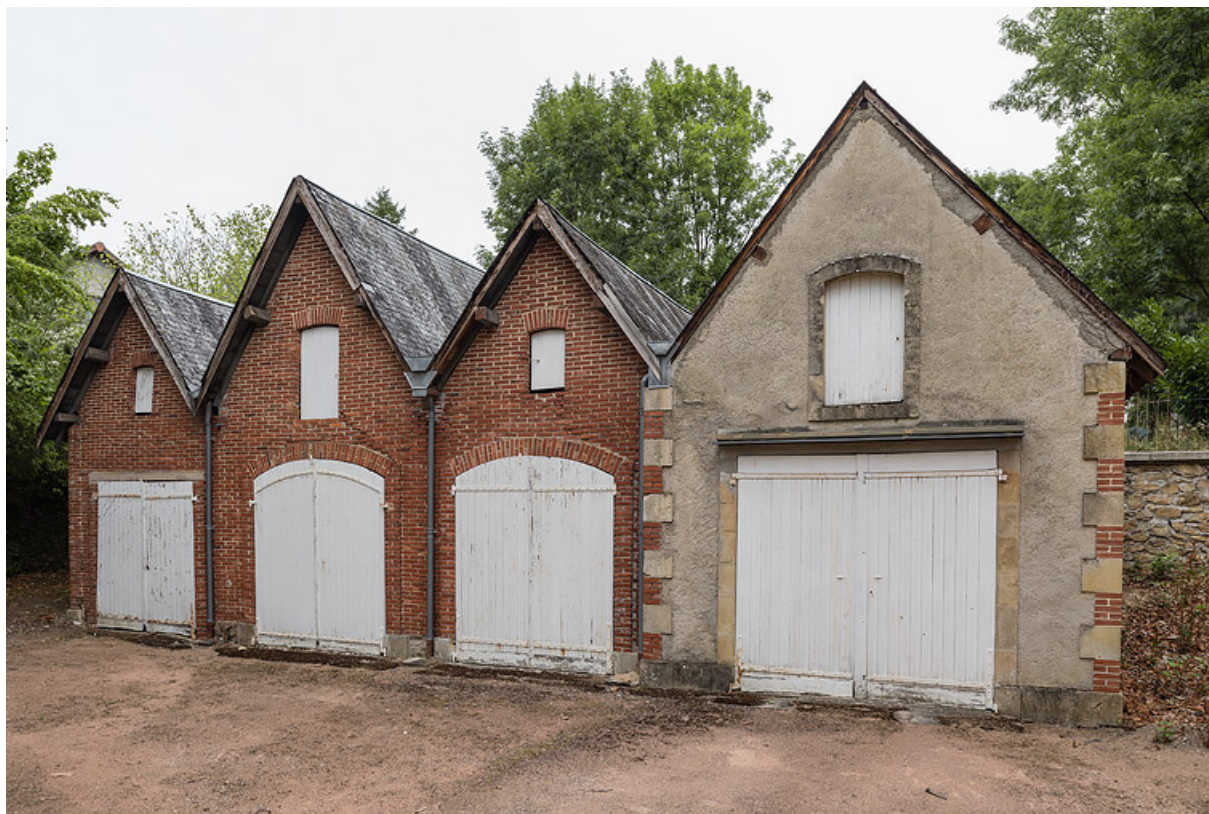
N° de l'illustration : 20195800632NUC4A

**Façade composée de quatre murs-pignons.**

L'édifice se compose de quatre corps transversaux couverts de quatre toits à longs pans en ardoise. Chaque corps présente un mur-pignon en façade, ce qui donne un aspect pittoresque à l'ensemble. Ce caractère est accentué par l'utilisation exclusive de la brique rouge en façade pour les trois corps de gauche. La façade du corps de droite, plus tardive, est en moellon de pierre recouvert d'enduit et ses angles sont marqués par des chaînes alternant brique et pierre. Les deux portes cochères centrales sont couvertes d'arc segmentaire, tout comme les baies des pignons.

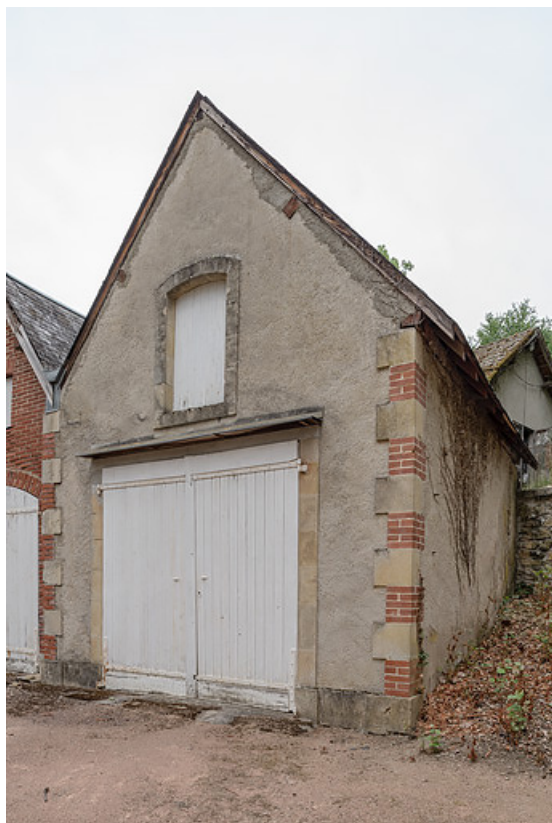
N° de l'illustration : 20195800633NUC4A

**Mur-pignon du corps de droite.**

Le bâtiment date de 1891. La partie droite semble ajoutée dans un second temps, peut-être au début du 20e siècle.
