BUVETTE ALICE

Bourgogne-Franche-Comté, Nièvre
Pougues-les-Eaux
avenue de Paris, rue du Docteur Mignot

Dossier IA58001299 réalisé en 2019

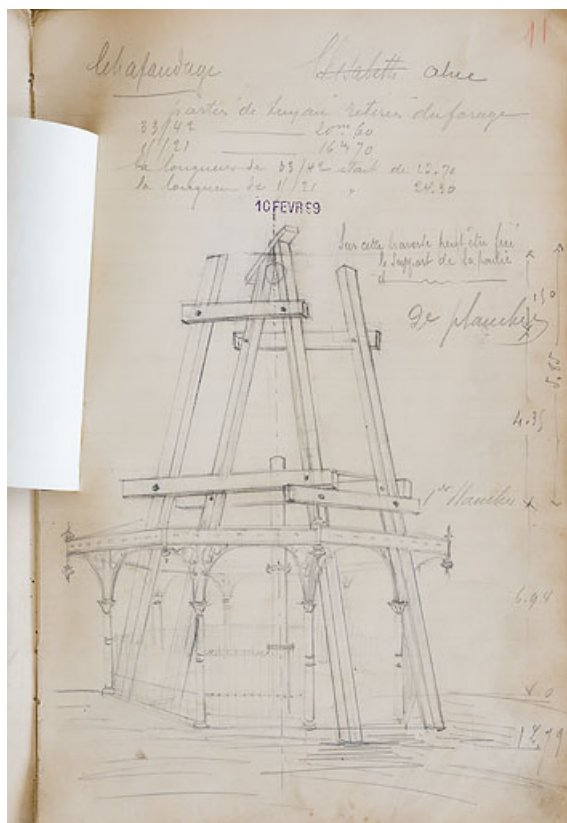
N° de l'illustration : 20205800224NUC4A

Premier kiosque au-dessus de la source Alice lors du forage de 1899.

Le dessin et la photographie du forage de la source Alice (1899) montrent qu'un premier kiosque de plan octogonal régulier existe au-dessus de la source elle-même à la fin du 19^e siècle. Sa ressemblance avec le kiosque du domaine de Pougues-Bellevue, tel qu'il est lui aussi connu par des photographies, suggère que ce dernier a été démonté et réemployé sur le nouveau site. Dans le parc à l'anglaise aménagé sur le site du Ponteau pour permettre aux curistes de profiter des abords de la Vieille Source, de la source Élisabeth et de la source Alice, la Compagnie des Eaux minérales crée une buvette en 1908. La structure métallique d'abord érigée au-dessus de la source Saint-Léger (vers 1896) puis déplacée à l'emplacement du futur pavillon des sources Saint-Léger et Saint-Léon (vers 1900) est réutilisée. La structure d'origine a peut-être été construite par Gallié Aîné, de La Charité-sur-Loire. Elle est adaptée à son nouvel emplacement. Des travaux d'entretien (peinture et vitrerie) sont attestés en 1923, pour un montant de 600 francs. L'activité hydrominérale cesse sur le site du Ponteau au milieu des années 1970. Les vestiges de la buvette sont remontés par la commune au bourg, dans un petit parc au croisement de l'avenue de Paris et de la rue du Docteur Mignot. La nouvelle construction est une évocation du passé thermal de Pougues-les-Eaux.

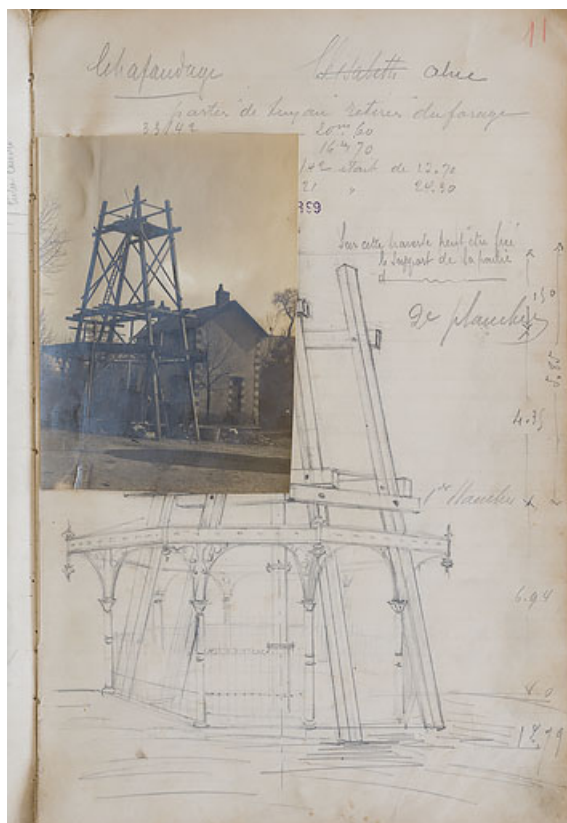
N° de l'illustration : 20205800223NUC4A

Premier kiosque au-dessus de la source Alice lors du forage de 1899.

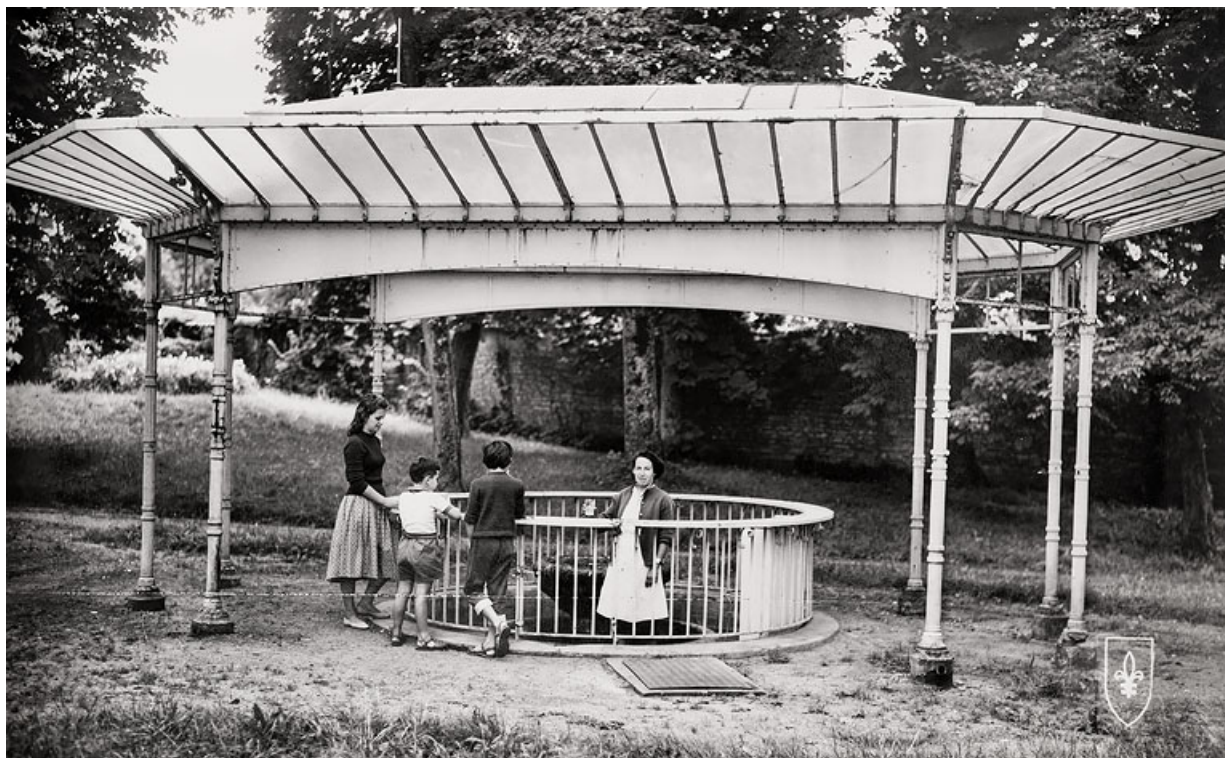
N° de l'illustration : 20205800344NUC4A

Buvette sur le site du Ponteau, premier état d'abandon (années 1970).

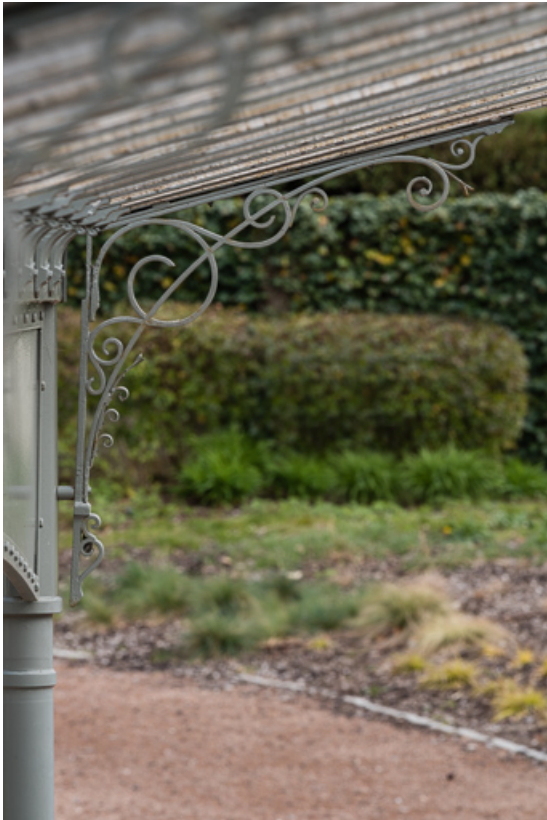
N° de l'illustration : 20195800259NUC4A

Buvette "reconstruite" à son emplacement actuel, détail de la structure d'origine.
58, Pougues-les-Eaux avenue de Paris
