SERRE DE LA VILLA JEANNE OU VILLA LES BOUVREUILS

Bourgogne-Franche-Comté, Nièvre
Saint-Honoré-les-Bains
8 avenue de Rémyilly

Dossier IA58001303 réalisé en
2019

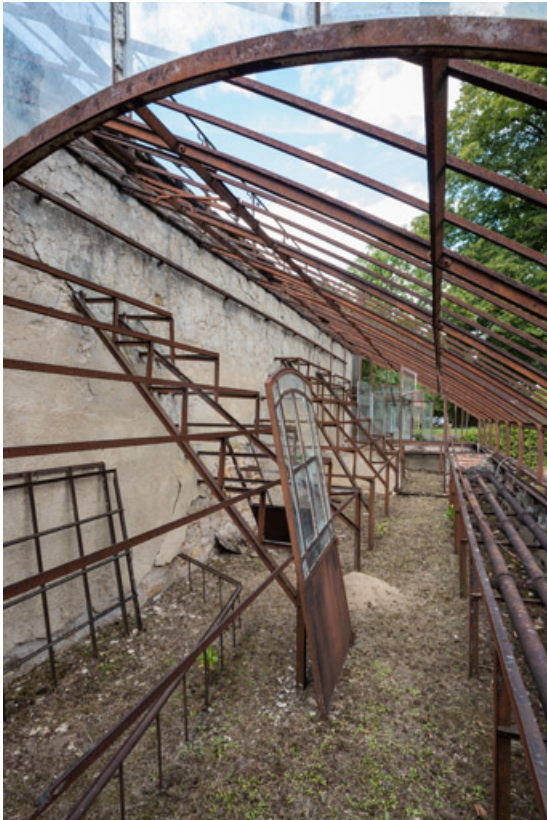
N° de l'illustration : 20195800620NUC4A

Détail des gradins destinés à porter les tablettes.
