## SERRE DE LA VILLA JEANNE OU VILLA LES BOUVREUILS

Bourgogne-Franche-Comté, Nièvre  
Saint-Honoré-les-Bains  
8 avenue de Rémilly

Dossier IA58001303 réalisé en  
2019  
Auteur(s) : Fabien Dufoulon

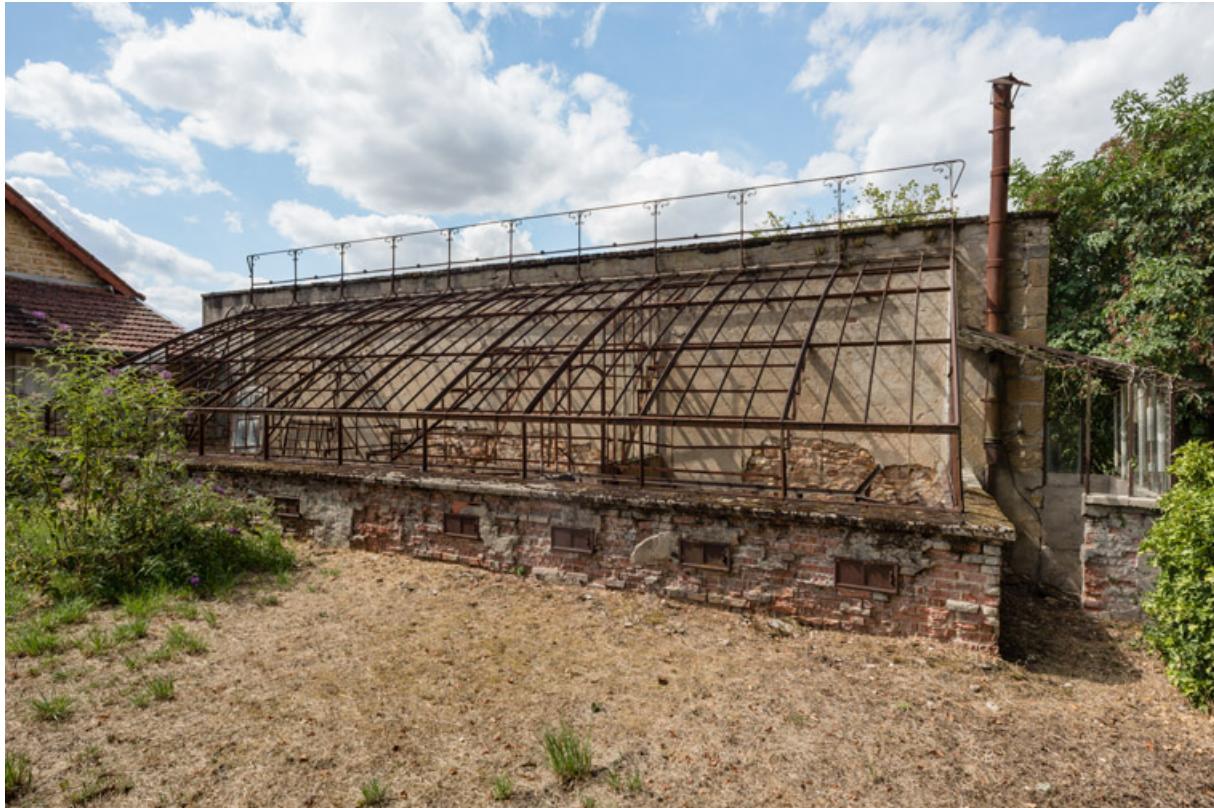
N° de l'illustration : 20195800617NUC4A

**Vue d'ensemble depuis le sud-est avec l'emplacement de l'ancien système de chauffage à thermosiphon à droite.**  
58, Saint-Honoré-les-Bains, 8 avenue de Rémy

La serre à proprement parler est adossée au sud-sud-est à un mur en moellon de calcaire enduit et délimitée par un muret en brique également à l'origine recouvert d'enduit. La structure en fer est apparente. Elle forme un vaisseau couvert d'un toit bombé. Les panneaux de verre ont presque tous disparu. Une cloison sépare ce qui devait être la serre chaude (située à droite, à proximité du système de chauffage) de la serre tempérée, par laquelle se fait l'accès. L'excroissance sur le côté droit abritait le système de chauffage à thermosiphon, dont il subsiste la cheminée et surtout les conduits qui servent de radiateurs à l'intérieur de la serre. Ce mode de chauffage des serres à partir de l'eau chaude s'impose progressivement en Angleterre et en France à partir du milieu du 19e siècle. Les ouvertures dans le mur de brique devaient permettre d'ajuster la température et l'humidité. Des claires pouvaient être déroulées sur les vitres afin de protéger les plantes d'un trop fort ensoleillement et d'une trop forte chaleur, ou au contraire d'éviter les pertes de chaleur par rayonnement nocturne, ce qui explique la présence d'une galerie sommitale. La verrière possède cinq ouvrants en partie supérieure.

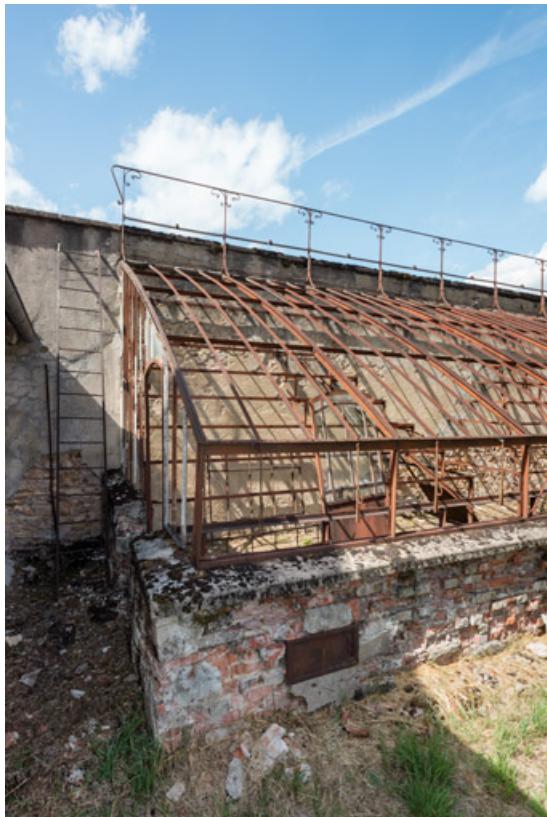
N° de l'illustration : 20195800619NUC4A

**Détail de la structure métallique construite sur un muret en brique et adossée à un mur en calcaire.**  
58, Saint-Honoré-les-Bains, 8 avenue de Rémy

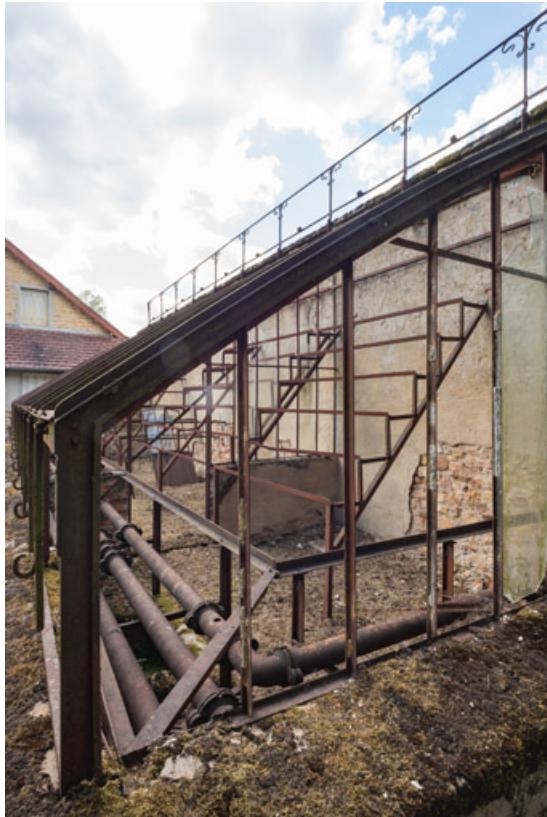
N° de l'illustration : 20195800618NUC4A

**Détail des conduites (radiateurs) de l'ancien chauffage à thermosiphon.**

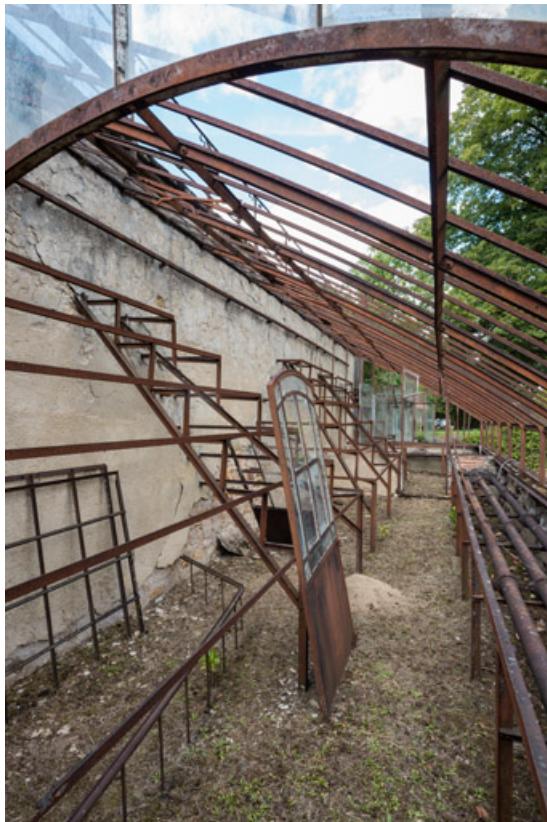
N° de l'illustration : 20195800620NUC4A

**Détail des gradins destinés à porter les tablettes.**

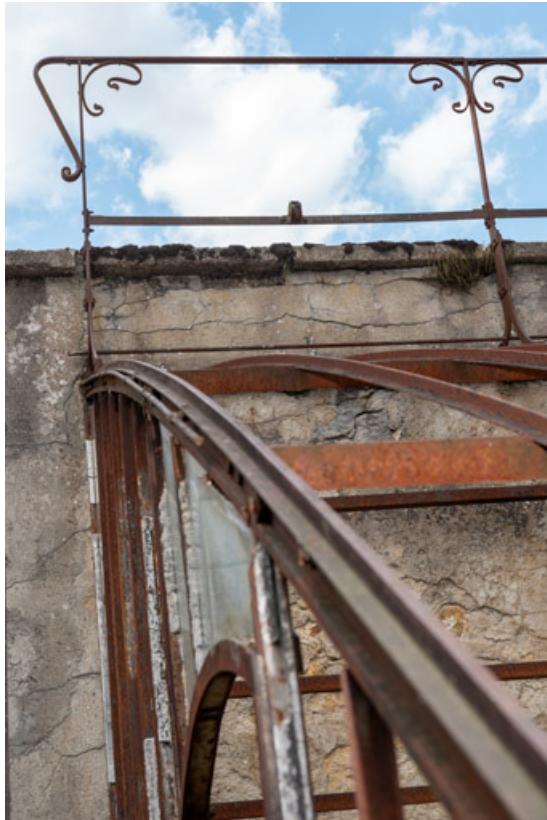
N° de l'illustration : 20195800621NUC4A

**Détail de la structure métallique et du garde-corps de la galerie du mur.**

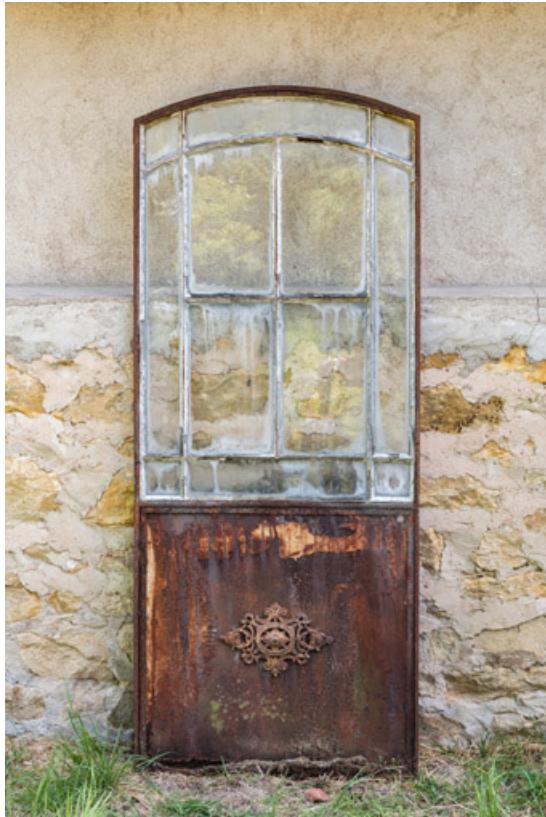
N° de l'illustration : 20195800623NUC4A

**Porte vitrée avec panneau portant un médaillon décoratif ("Guillot-Pelletier Orléans").**  
58, Saint-Honoré-les-Bains, 8 avenue de Rémy

Le nom de l'entreprise Guillot-Pelletier à Orléans figure sur le médaillon décoratif d'une porte. La serre correspond assez précisément au modèle de "serre adossée perfectionnée" présenté dans les catalogues de la firme dans les années 1890. Au sein de l'entreprise, c'est à l'ingénieur-dessinateur Charles Eugène Frédéric Brandt que revient la conception de ces modèles. On peut supposer que la serre a été installée immédiatement à la suite de la construction de la villa (1896) par Jeanne Boudet. Envahie par la végétation, sa structure subsiste encore, y compris les gradins destinés à porter les tablettes et le garde-corps de la galerie sommitale. Les panneaux de verre ont en revanche presque tous été brisés.

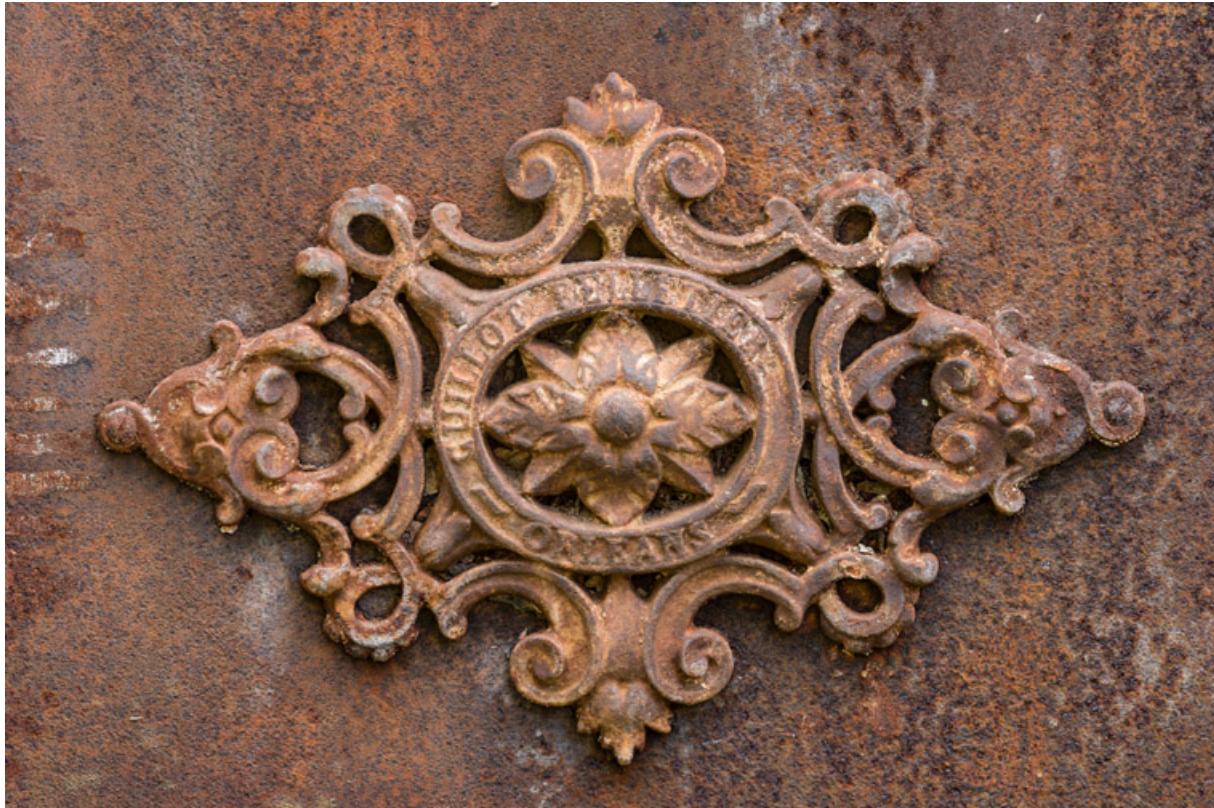
N° de l'illustration : 20195800622NUC4A

**Médailon décoratif d'une porte ("Guillot-Pelletier Orléans").**
