SERRE DE LA VILLA JEANNE OU VILLA LES BOUVREUILS

Bourgogne-Franche-Comté, Nièvre
Saint-Honoré-les-Bains
8 avenue de Rémillly

Dossier IA58001303 réalisé en
2019

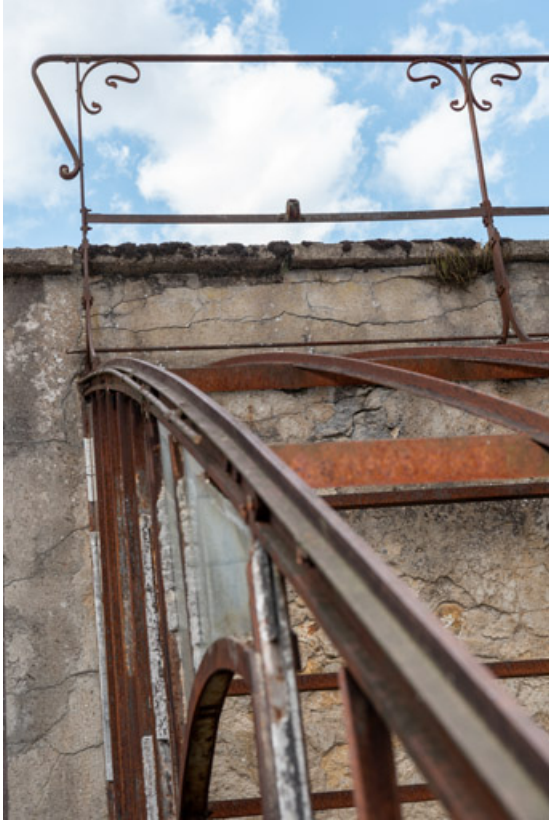
N° de l'illustration : 20195800621NUC4A

Détail de la structure métallique et du garde-corps de la galerie du mur.
58, Saint-Honoré-les-Bains, 8 avenue de Rémyilly
