SERRE DE LA VILLA JEANNE OU VILLA LES BOUVREUILS

Bourgogne-Franche-Comté, Nièvre
Saint-Honoré-les-Bains
8 avenue de Rémillly

Dossier IA58001303 réalisé en
2019

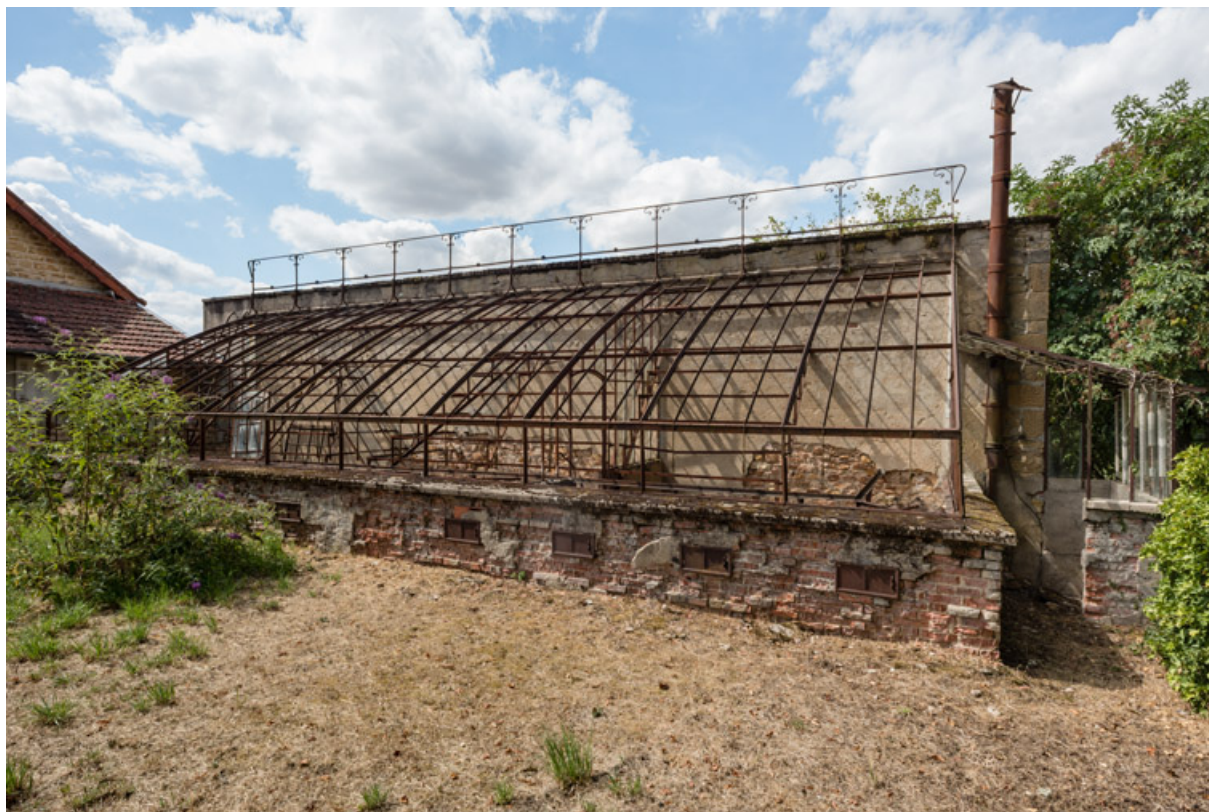
N° de l'illustration : 20195800617NUC4A

Vue d'ensemble depuis le sud-est avec l'emplacement de l'ancien système de chauffage à thermosiphon à droite.
58, Saint-Honoré-les-Bains, 8 avenue de Rémilly

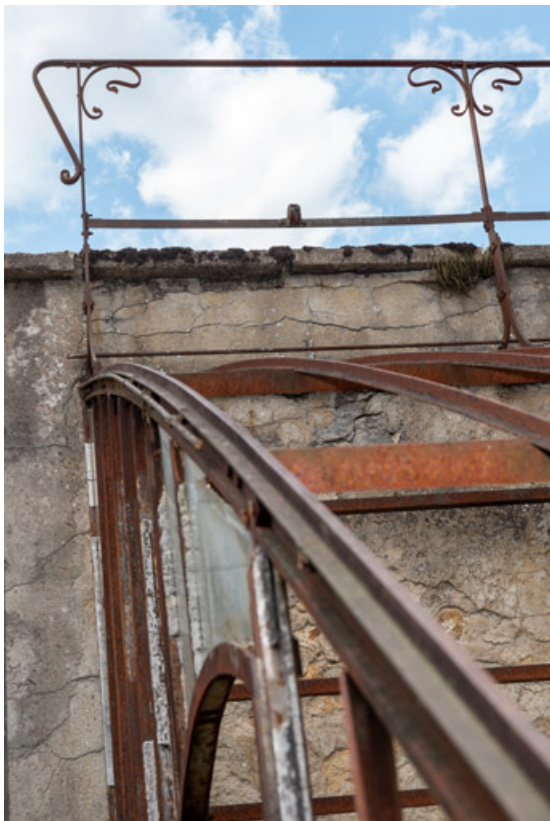
N° de l'illustration : 20195800621NUC4A

Détail de la structure métallique et du garde-corps de la galerie du mur.

Le nom de l'entreprise Guillot-Pelletier à Orléans figure sur le médaillon décoratif d'une porte. La serre correspond assez précisément au modèle de "serre adossée perfectionnée" présenté dans les catalogues de la firme dans les années 1890. Au sein de l'entreprise, c'est à l'ingénieur-dessinateur Charles Eugène Frédéric Brandt que revient la conception de ces modèles. On peut supposer que la serre a été installée immédiatement à la suite de la construction de la villa (1896) par Jeanne Boudet. Envahie par la végétation, sa structure subsiste encore, y compris les gradins destinés à porter les tablettes et le garde-corps de la galerie sommitale. Les panneaux de verre ont en revanche presque tous été brisés.
