## MAISON 19 AVENUE JEAN MERMOZ DITE VILLA LA MORVANDELLE

Bourgogne-Franche-Comté, Nièvre  
Saint-Honoré-les-Bains  
19 avenue Jean Mermoz

Dossier IA58001313 réalisé en  
2019

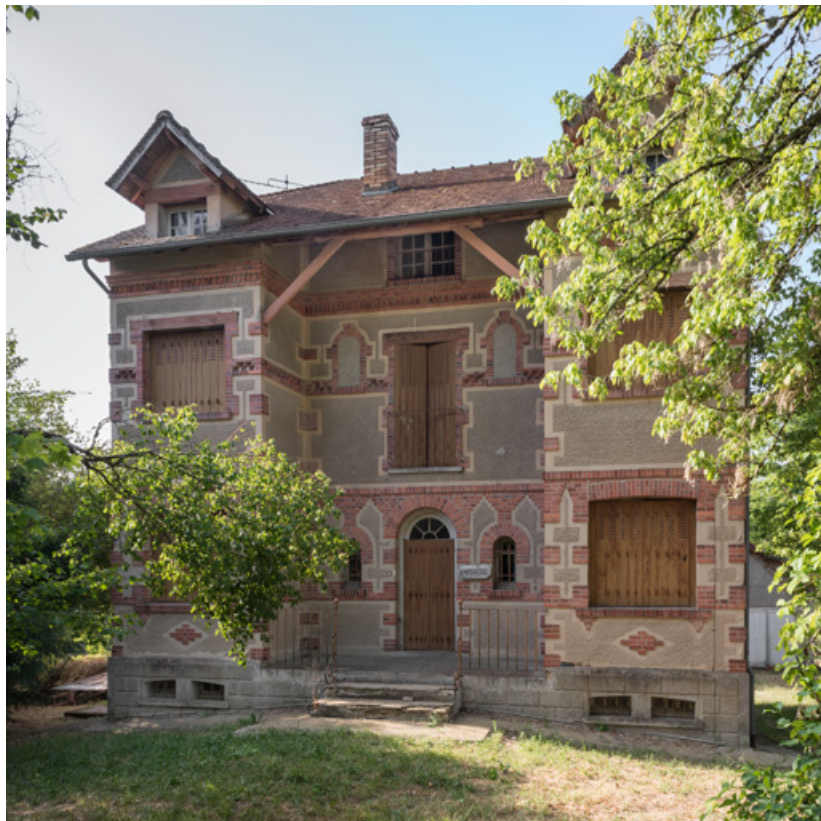
N° de l'illustration : 20195800508NUC2A

**Façade principale.**

L'édifice présente un plan en U. Il s'élève sur un étage de soubassement, qui compense la dénivellation du terrain vers le sud, un rez-de-chaussée, un étage carré et un étage de comble. Il est couvert d'un toit à longs pans et demi-croupes en tuile plate. Il est construit en brique creuse recouverte de crépi. La décoration extérieure consiste principalement en frises, arcatures et médaillons en brique. Avec l'utilisation du bois (linteaux des baies, aisseliers portant l'avant-toit), elle donne à la villa son caractère pittoresque qui explique sans doute son nom. L'escalier qui permet d'accéder aux niveaux supérieurs se situe dans l'angle sud-ouest. La disposition des baies dans l'angle sud-est, au rez-de-chaussée comme au premier étage, montre que le bâtisseur a profité de la situation de la demeure et ouvert largement les pièces (salon ou chambre) sur le paysage environnant, avec une vue en direction de l'établissement thermal.

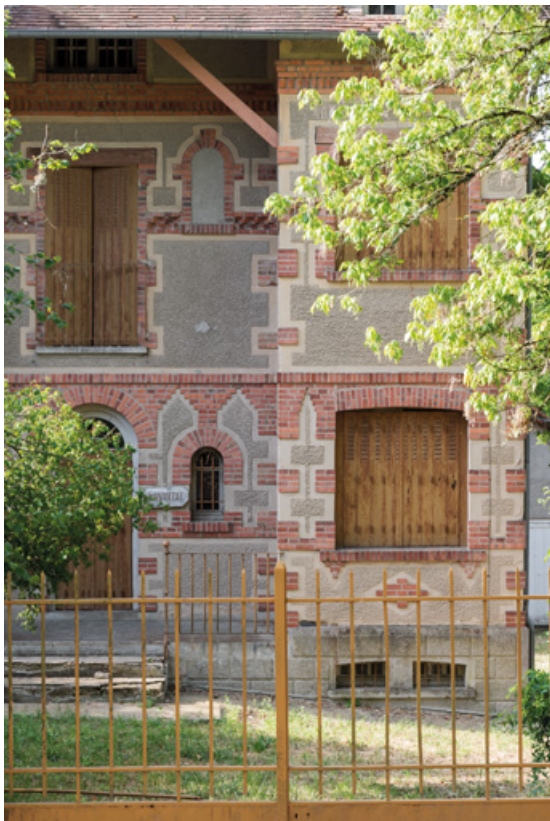
N° de l'illustration : 20195800504NUC4A

**Façade principale, avant-corps latéral.**

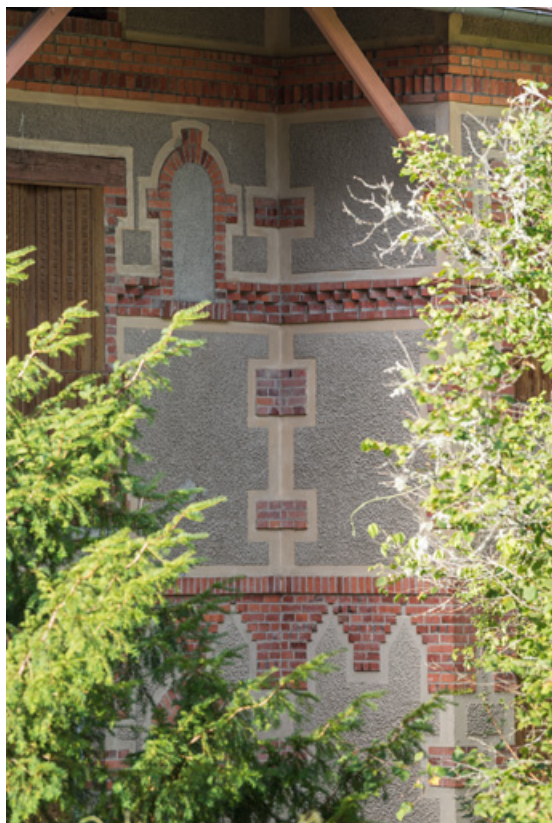
N° de l'illustration : 20195800502NUC4A

**Façade principale, ressaut et décor de brique.**

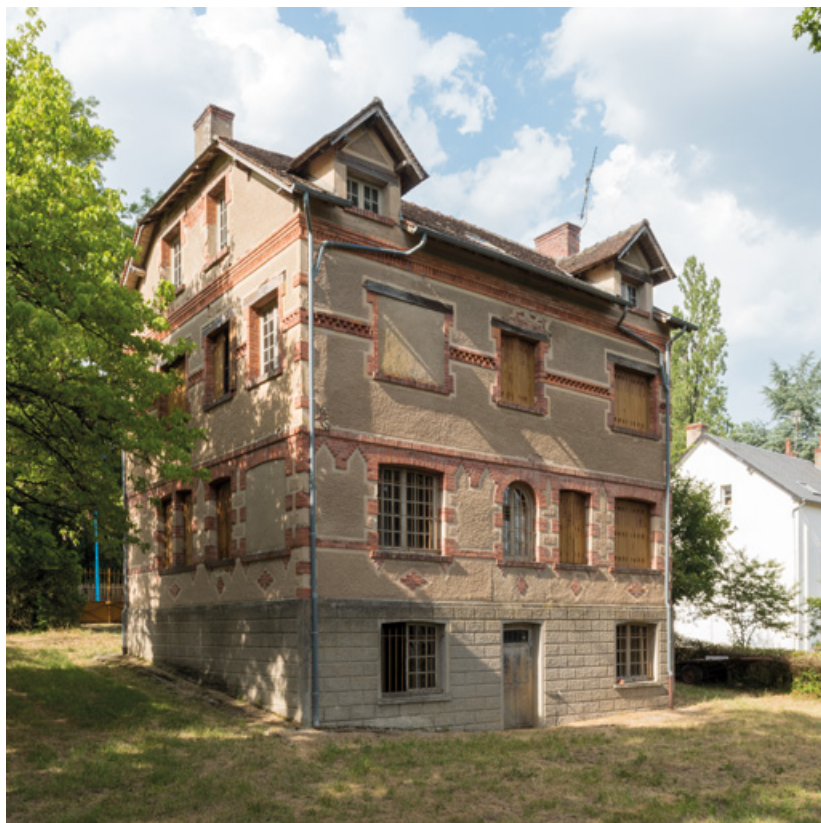
N° de l'illustration : 20195800545NUC2A

**Façade postérieure, vue depuis le sud-ouest.**

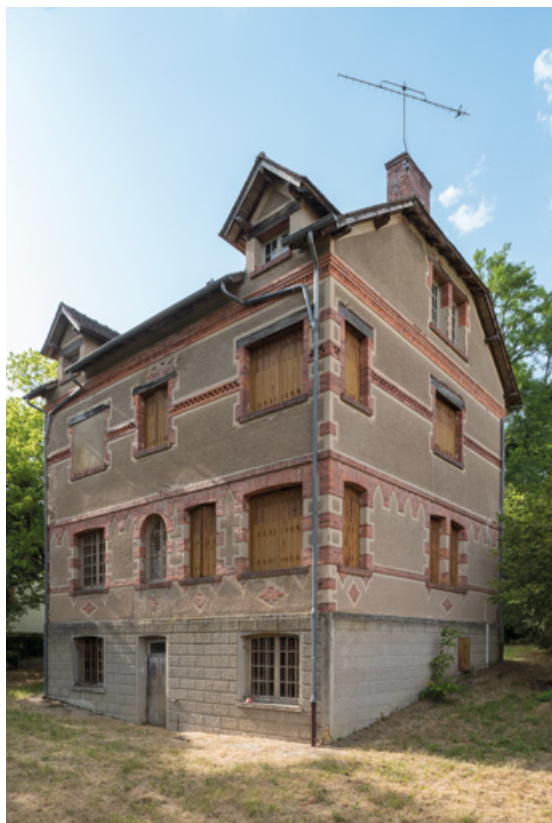
N° de l'illustration : 20195800546NUC4A

**Façade postérieure, vue depuis le sud-est.**

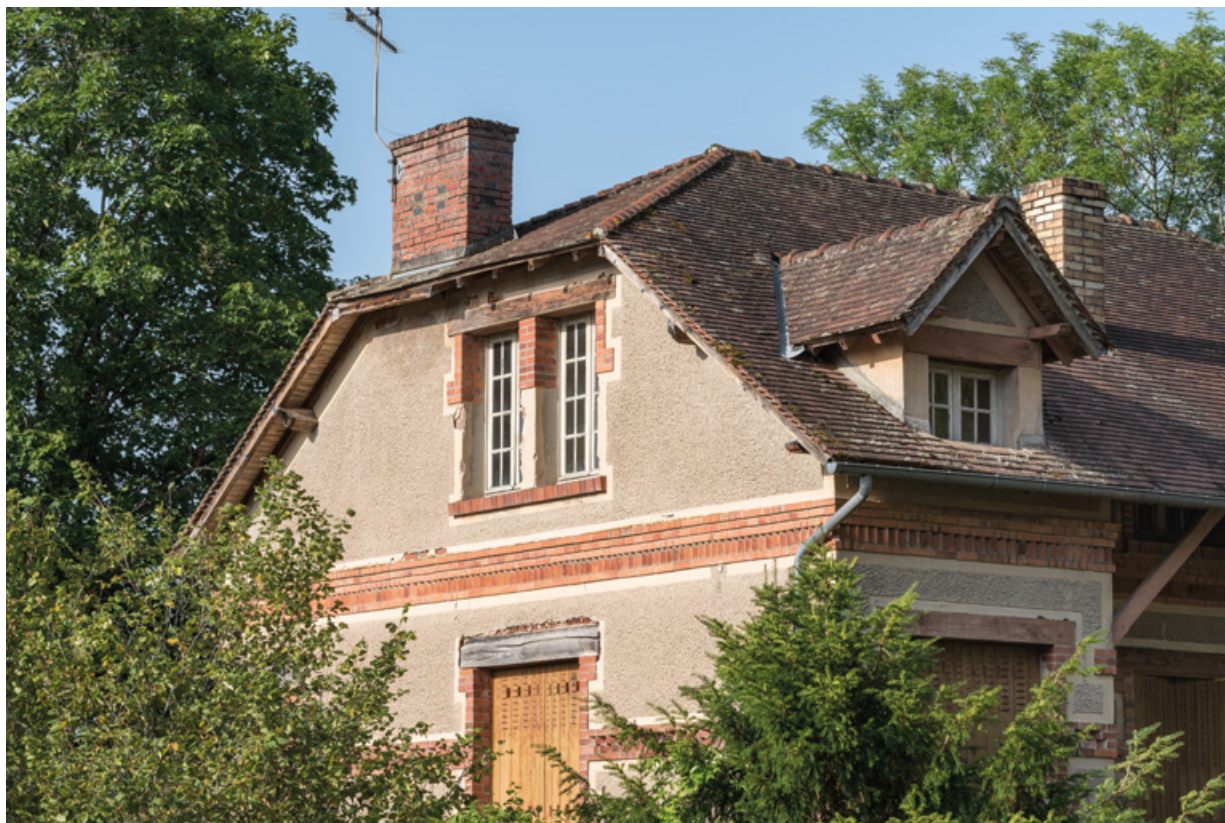
N° de l'illustration : 20195800501NUC4A

**Détail de la toiture, demi-croupe et lucarne.**
