LOGEMENT DU CONCIERGE

Bourgogne-Franche-Comté, Nièvre
Nevers
6B rue Jean Desveaux

Dossier IA58001378 réalisé en
2023
Auteur(s) : Fabien Dufoulon

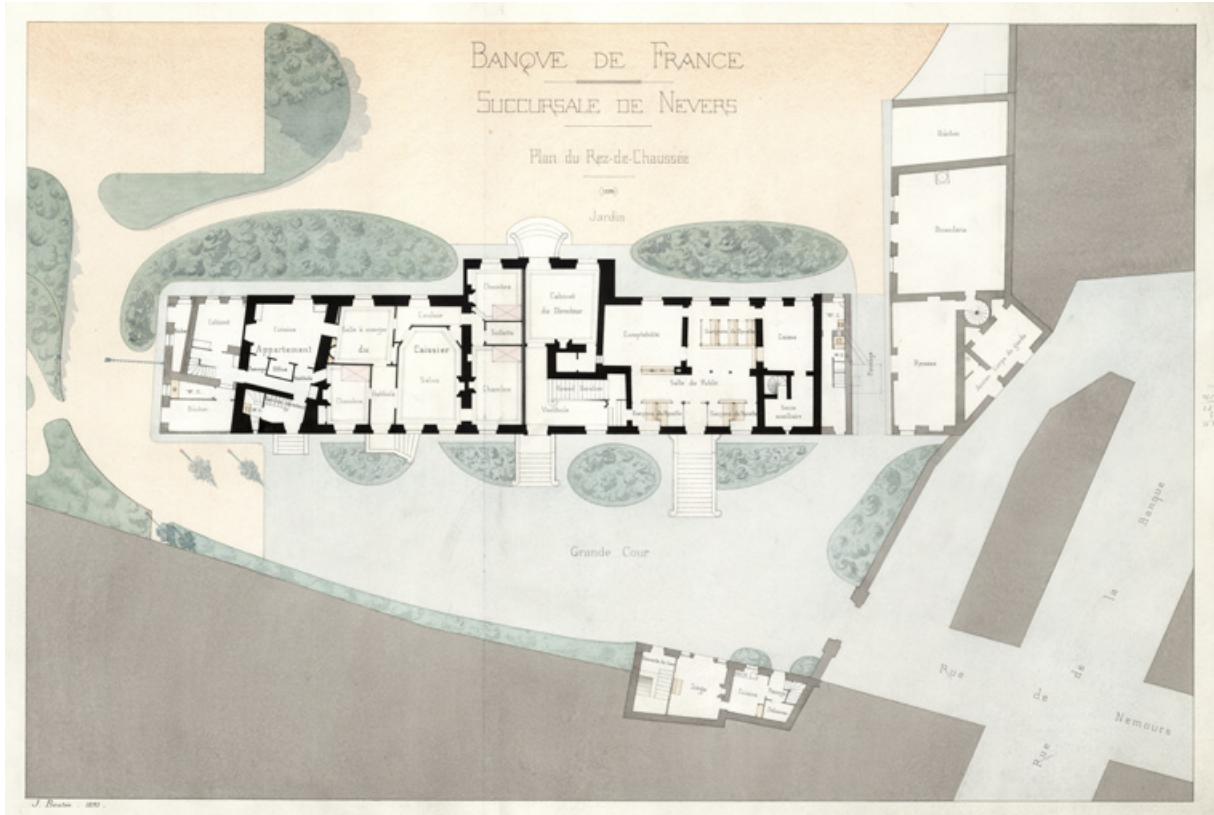
N° de l'illustration : 20235800134NUC4A

Plan du rez-de-chaussée datant de 1895 avec l'emplacement du mobilier.

La partie orientale de l'édifice est construite dans la seconde moitié du 19e siècle, puisqu'elle figure sur deux plans de 1895 et 1896. Une extension est créée à l'est sans doute à la suite de l agrandissement de la succursale de la Banque de France en 1924-1926. L ensemble est abandonné depuis 2017.

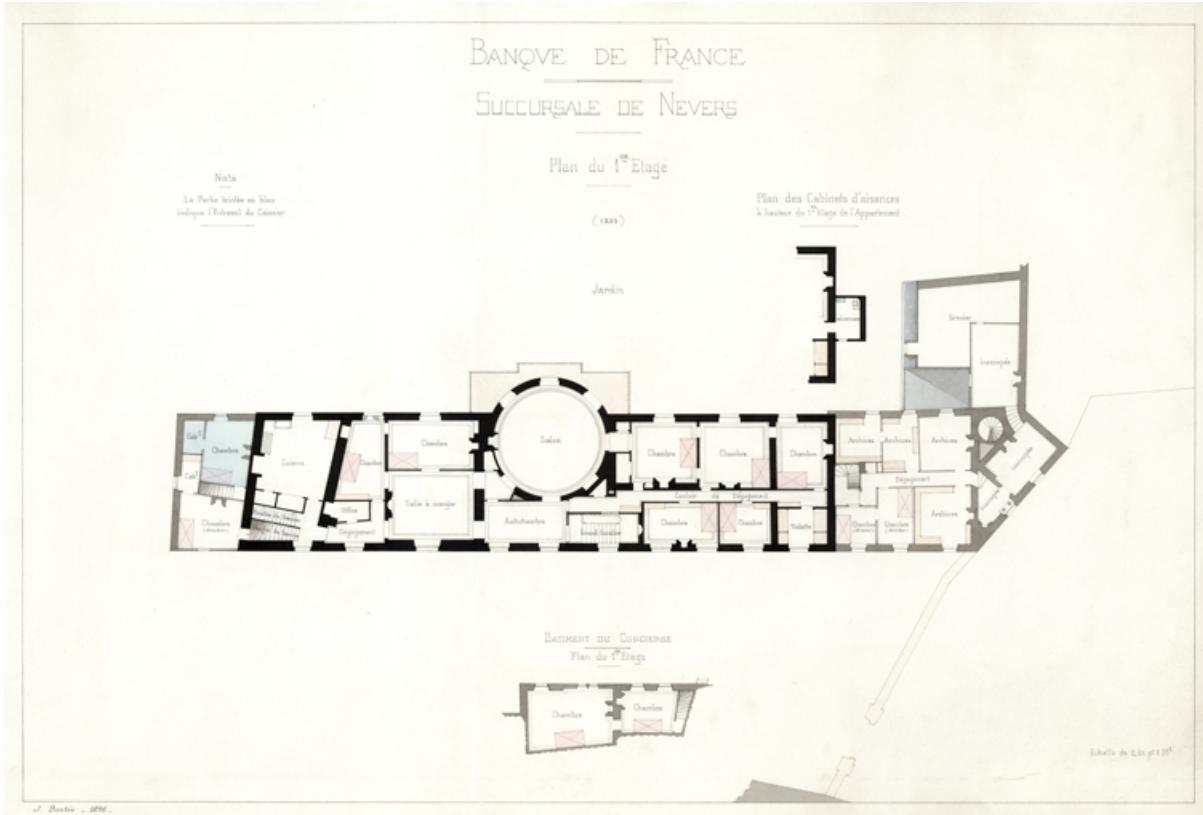
N° de l'illustration : 20235800132NUC4A

Plan du premier étage (1896).
58, Nevers, 6B rue Jean Desveaux

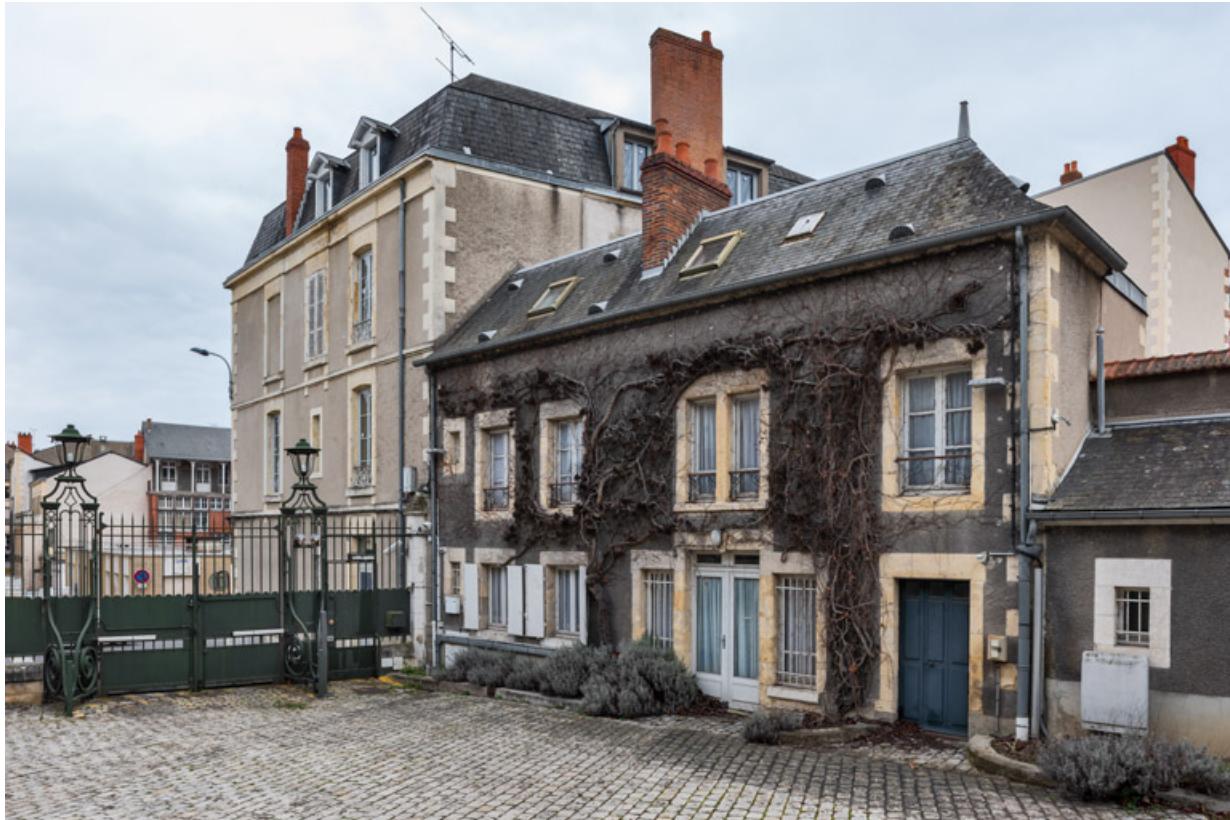
N° de l'illustration : 20235800014NUC4A

Façade sur la cour.
