MOULIN À FARINE ET À HUILE

Bourgogne-Franche-Comté, Haute-Saône
Couthenans
au Moulin

Dossier IA70000086 réalisé en 2004

Auteur(s) : Raphaël Favereaux

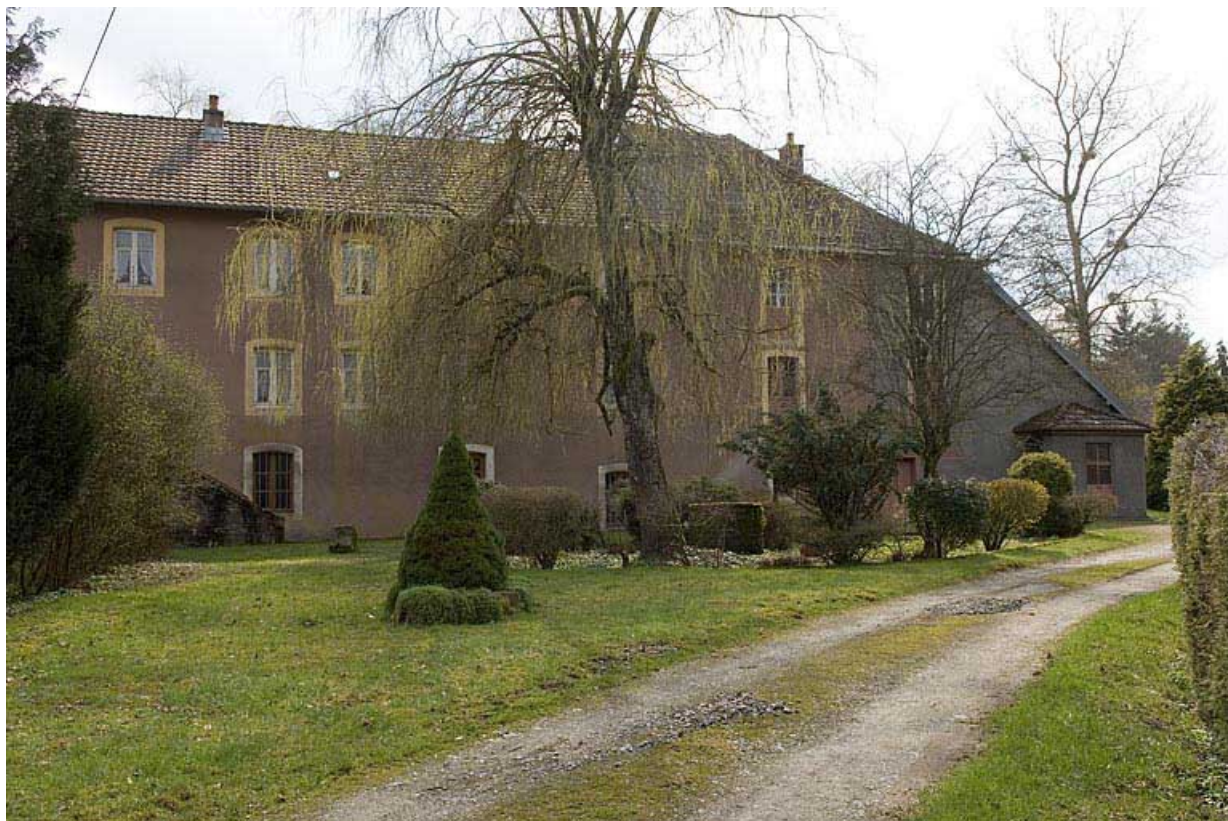
N° de l'illustration : 20067000171NUCA

Vue d'ensemble depuis le nord.

Le bâtiment du moulin est construit en moellon de calcaire enduit, couvert d'un toit à longs pans en tuile plate et tuile mécanique. La façade nord comprend une élévation à travées de deux étages carrés. Le logement, auquel on accède par un escalier droit parallèle au corps du bâtiment, est situé au premier étage. Les initiales PFR - SMZ et la date 1799 sont gravées sur un écusson du linteau de la porte. Les linteaux délardés et encadrements des portes et fenêtres sont en grès. Désaffecté, le moulin renferme une grande ribe en grès et des poteaux en fonte au rez-de-chaussée, et quelques rares éléments de transmission en place au premier étage (poulies en bois et engrenages d'angle en fonte). Un bâtiment, vraisemblablement à vocation agricole, a été construit dans le prolongement est du moulin.

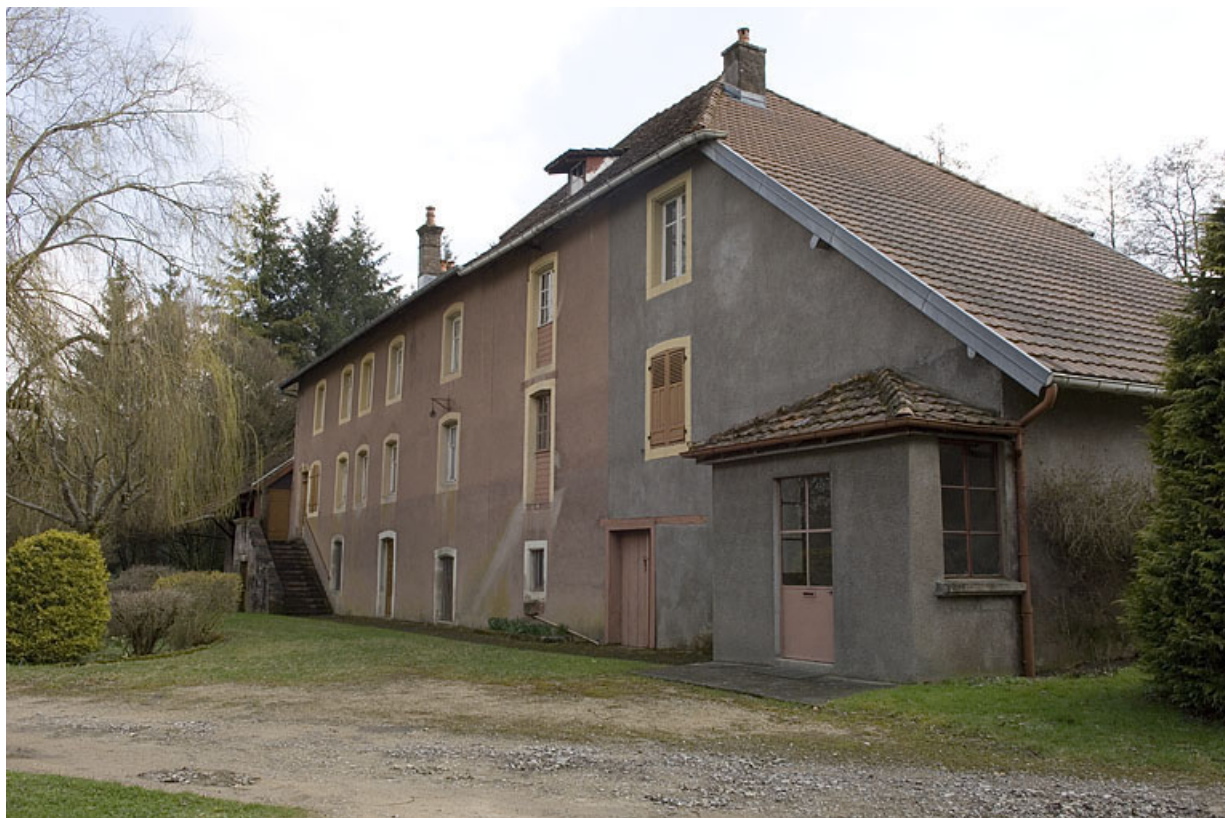
N° de l'illustration : 20067000173NUCA

Façade antérieure depuis l'ouest.

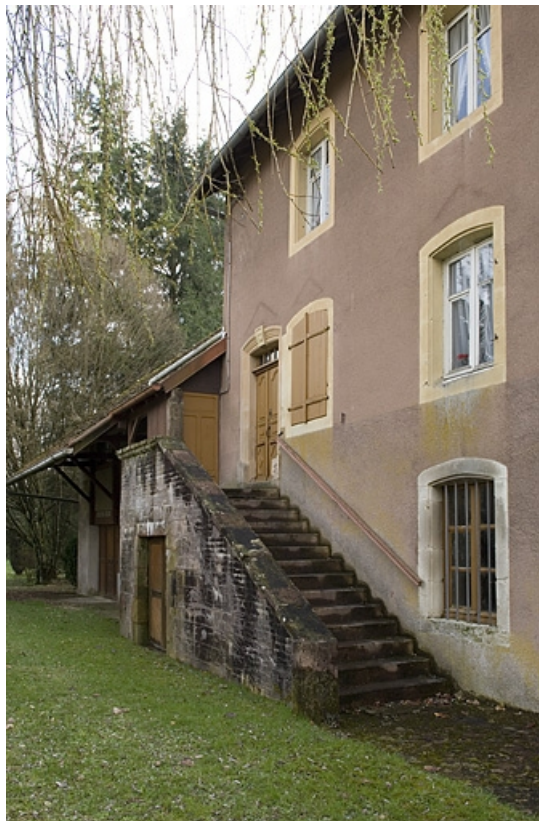
N° de l'illustration : 20067000172NUCA

Façade antérieure. Escalier d'accès au logement.

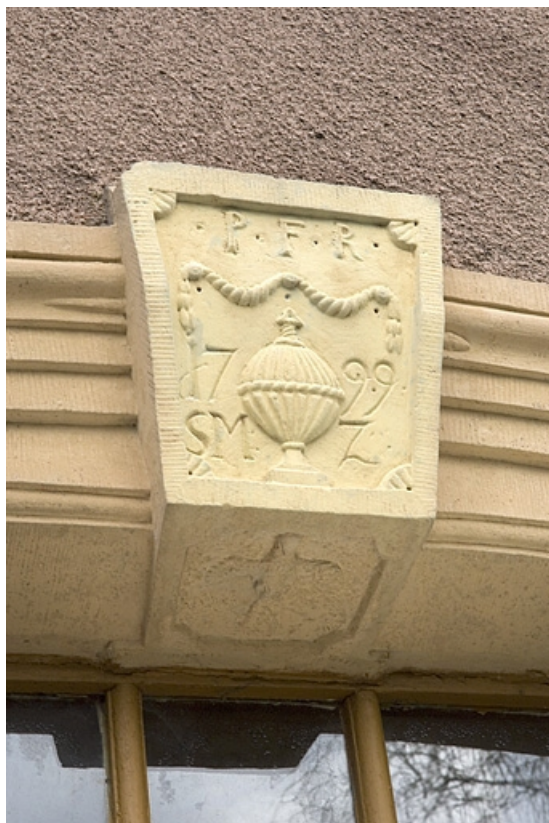
N° de l'illustration : 20067000106NUCA

Linteau de la porte du logement. Détail de l'élément central ornementé.
70, Couthenans, lieudit : au Moulin

Le moulin de Couthenans figure sur un plan de 1738 et sur la carte de Cassini (1760). Il est reconstruit en 1799, comme l'atteste un linteau portant cette date. Il appartient jusqu'en 1847 à Pierre-François Ferrand, auquel succède Pierre-Frédéric Ferrand jusqu'en 1882, puis Charles Ferrand et Pierre Goguel. Une enquête statistique du milieu du 19^e siècle mentionne la présence d'un moulin à farine utilisant deux tournants (paires de meules), avec un "procédé mixte, à l'anglaise et ancien système, d'une capacité de production de farine de 144 tonnes" mis en mouvement par deux roues hydrauliques, d'une huilerie (à usage local) et d'une machine à battre mises en jeu par une troisième roue hydraulique. La matrice cadastrale mentionne en 1895 la construction d'un bureau et d'un séchoir, attestant une possible reconversion industrielle. Il s'agit peut-être du fabricant de navettes pour métiers à tisser Henri Barbier, présent au Moulin du village en 1893. Un incendie, touchant le moulin ou la maison d'habitation voisine, est mentionné en 1896, et le site revendu l'année suivante. Le rez-de-chaussée abrite une grande ribe (paire de meule) à huile. Le moulin n'a plus abrité d'activité industrielle depuis la Seconde Guerre. Il a été acheté vers 1952 par Mme Maître et est actuellement en vente.

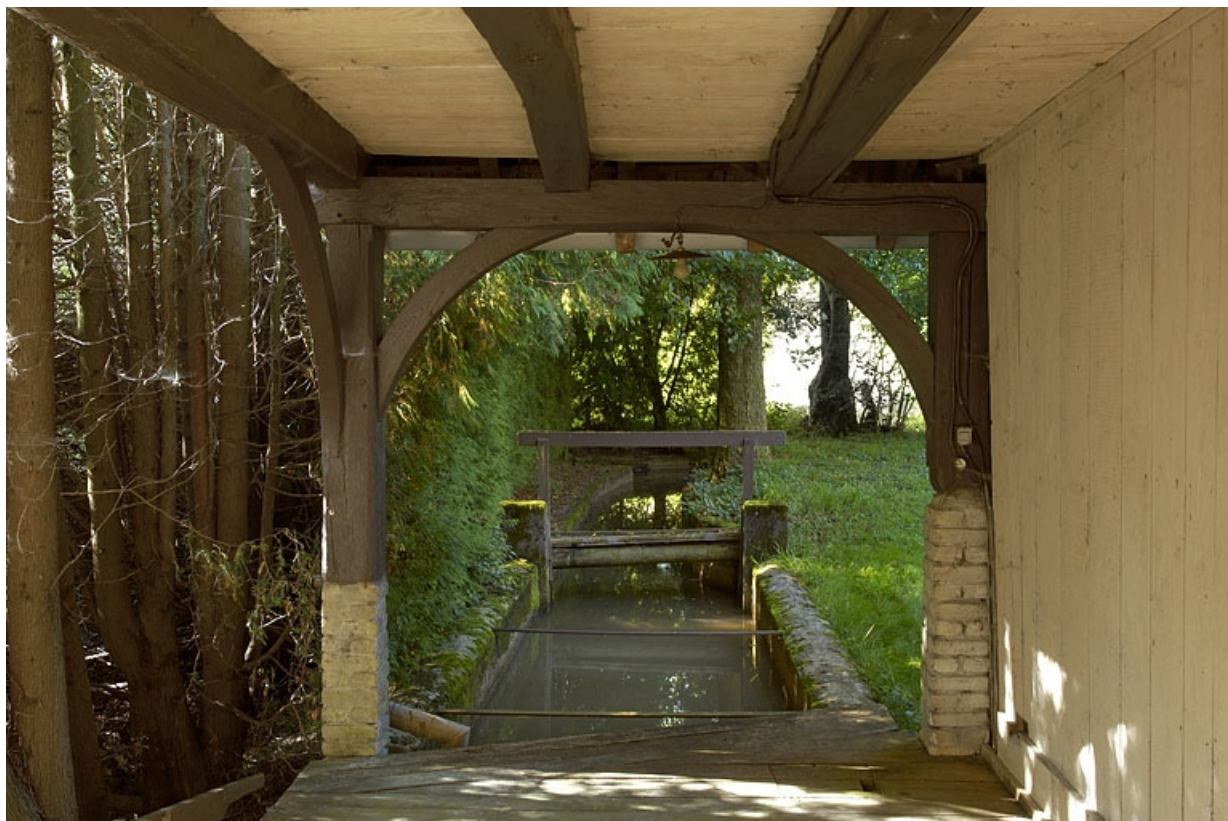
N° de l'illustration : 20057000522NUCA

Canal d'aménée.

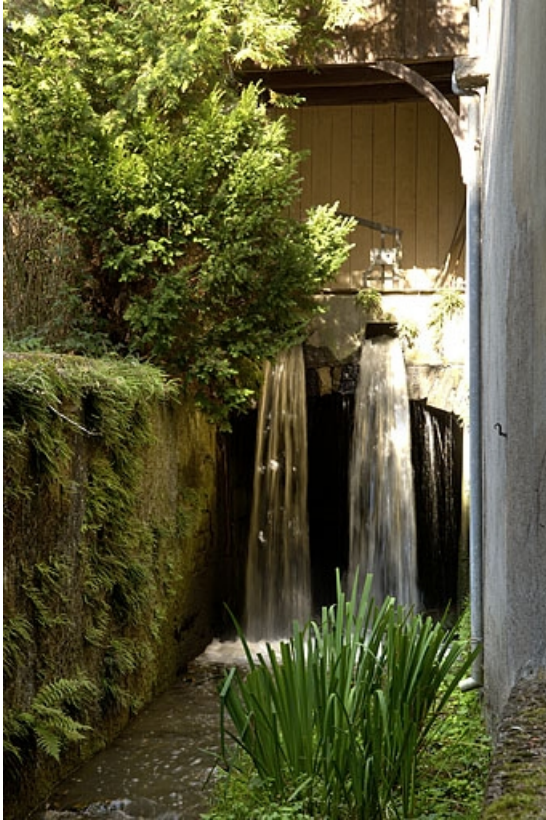
N° de l'illustration : 20057000524NUCA

Chute d'eau du bief de dérivation.

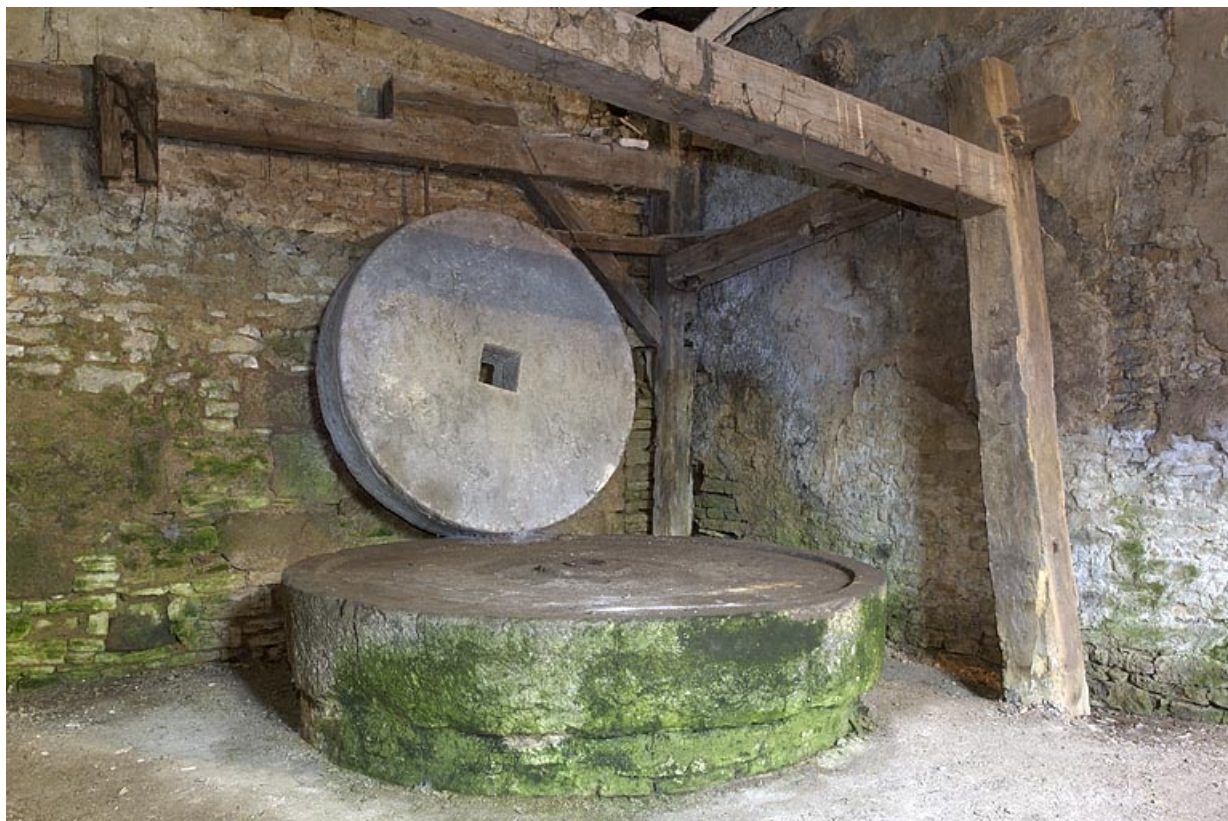
N° de l'illustration : 20057000445NUCA

Paire de meule (ribe).

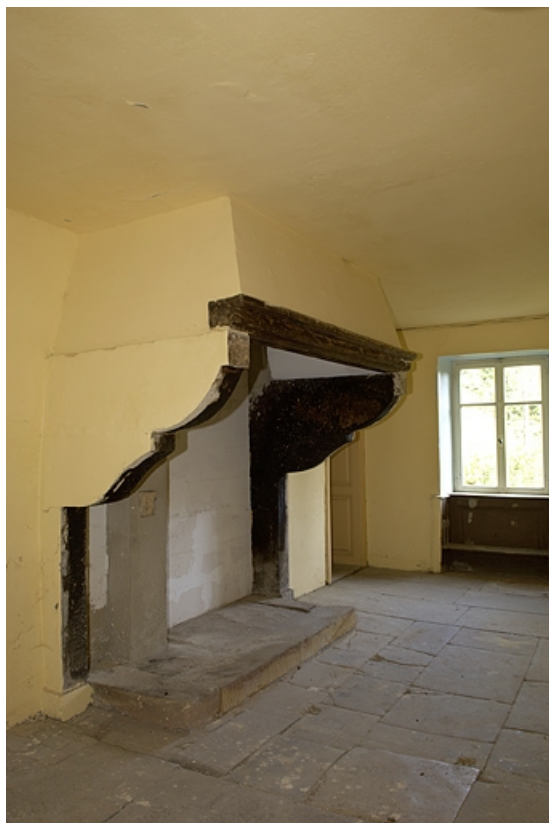
N° de l'illustration : 20057000523NUCA

Logement. Cheminée de la cuisine.

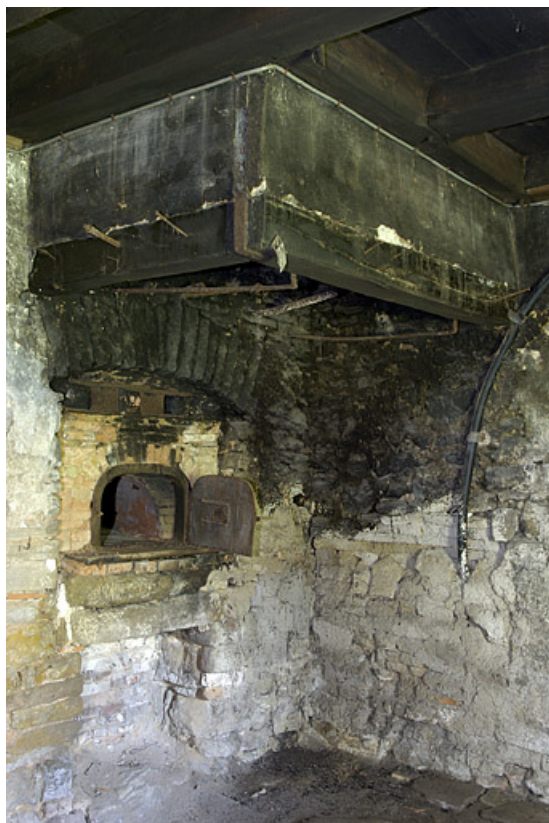
N° de l'illustration : 20057000525NUCA

Le four.
