TISSAGE DE COTON DESGRANGES, ACTUELLEMENT ENTREPÔT COMMERCIAL

Bourgogne-Franche-Comté, Haute-Saône
Raddon-et-Chapendu
rue des Planchottes

Dossier IA70000109 réalisé en 2005

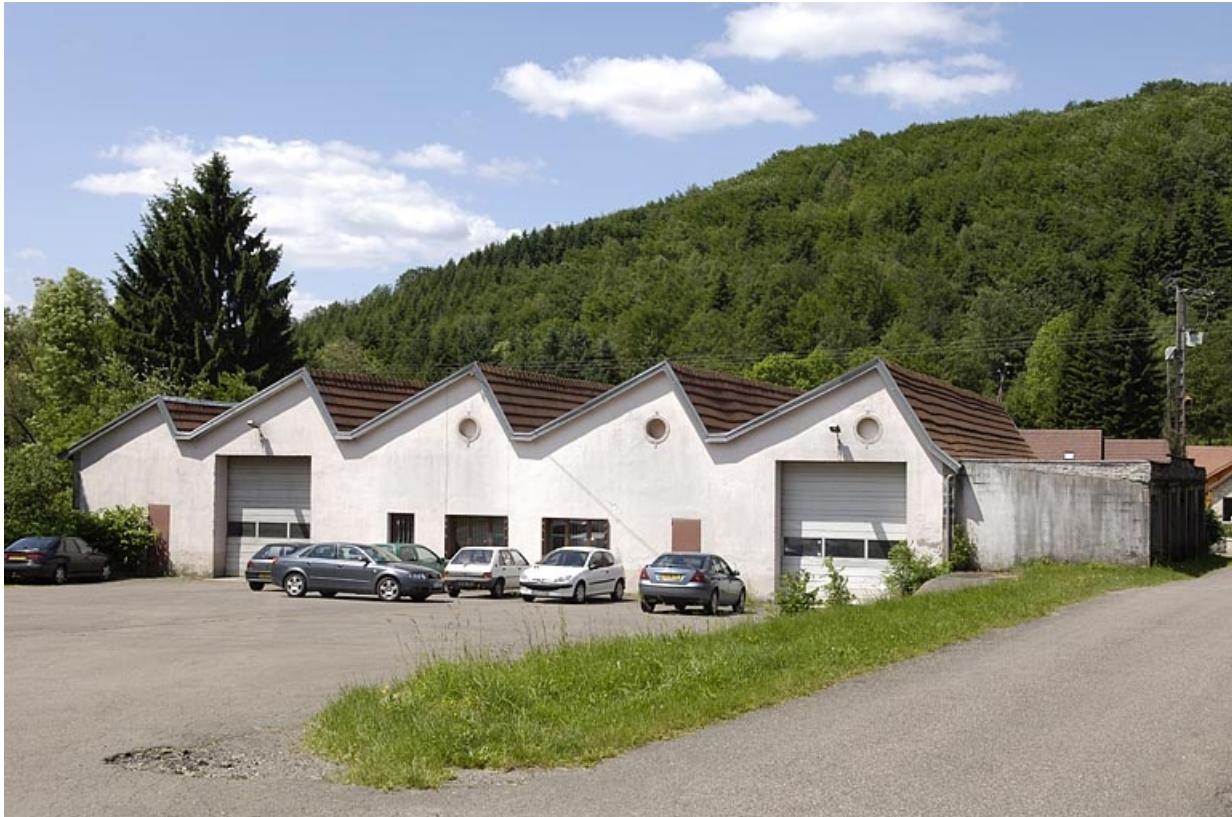
Atelier de fabrication vu depuis l'est.
70, Raddon-et-Chapendu rue des Planchottes

Les bâtiments industriels subsistants sont en moellon de grès enduit, couverts de sheds en tuile mécanique. Le logement double comprend un étage carré et un étage de comble. Il est couvert d'un toit à croupes en tuile plate.

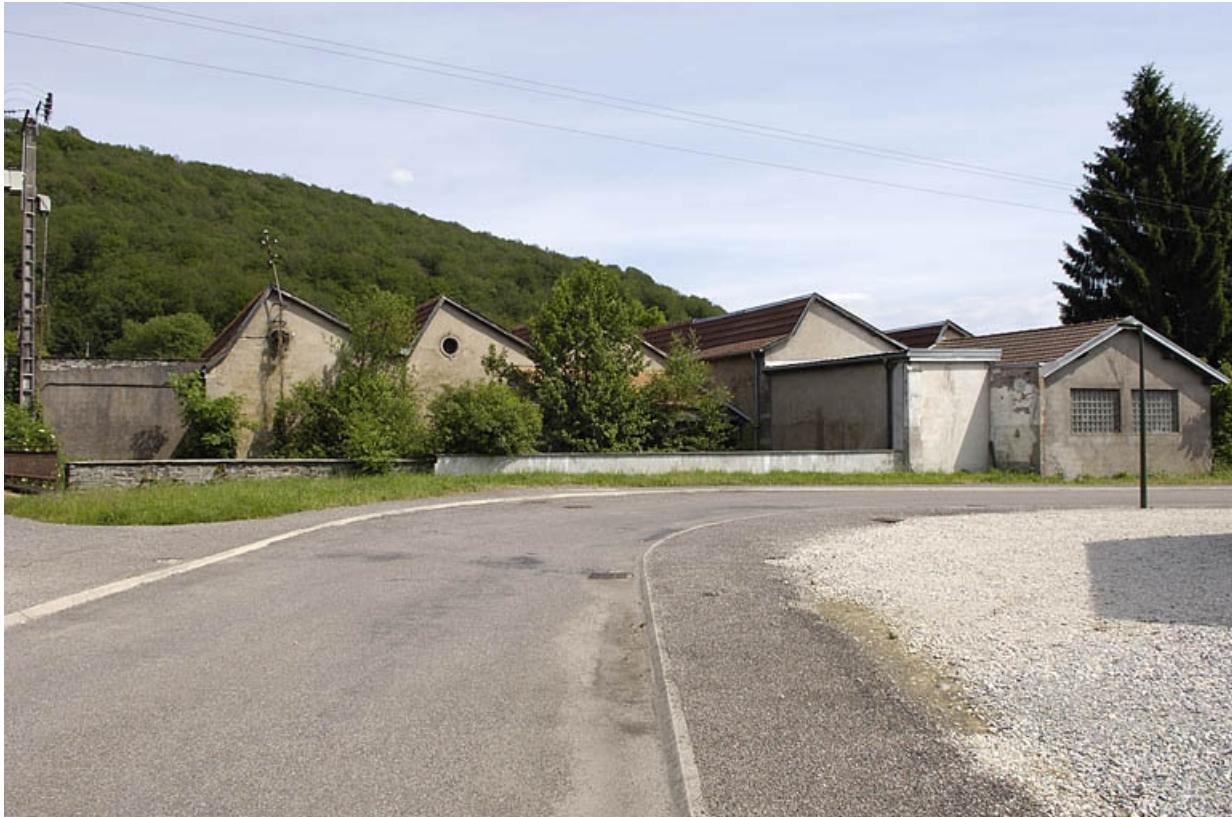
Atelier de fabrication vu depuis l'ouest.

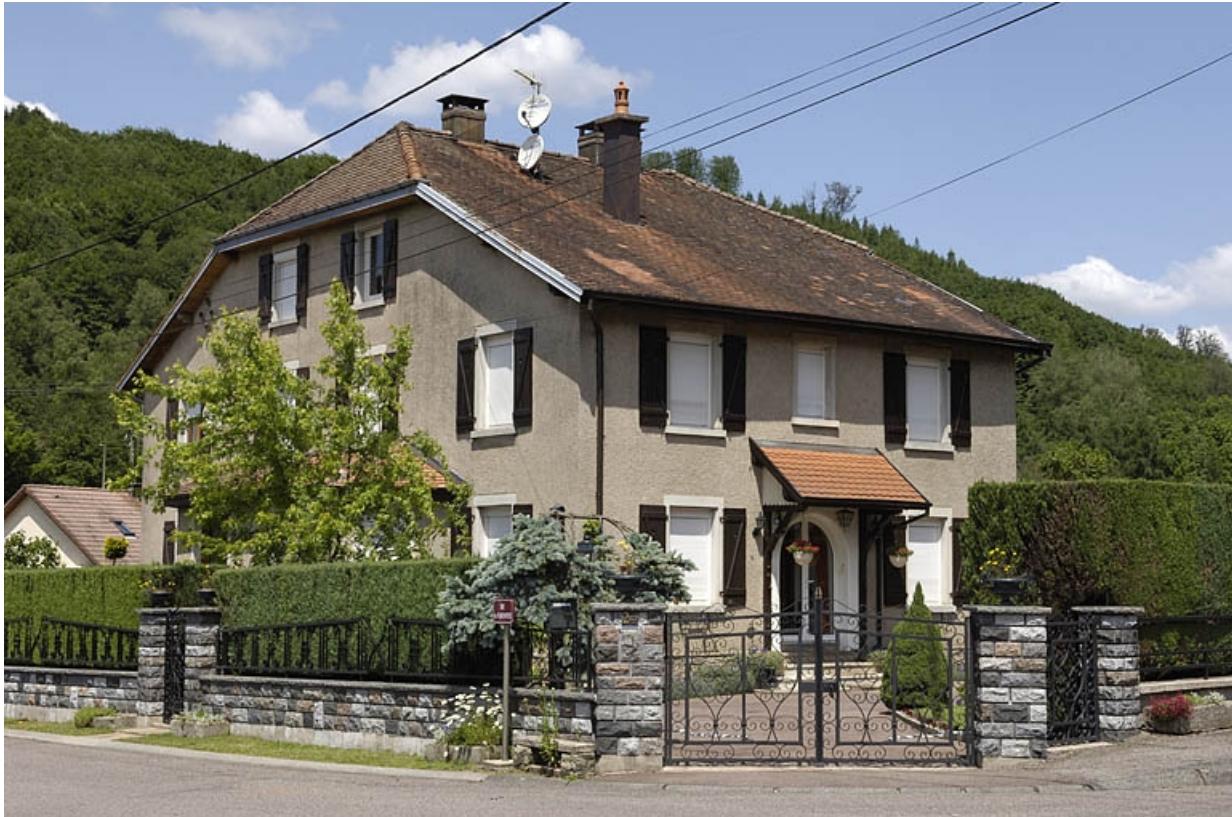
Logement.
