TISSAGE DE COTON DE LA SOCIÉTÉ COTONNIÈRE DU BREUCHIN, ACTUELLEMENT USINE D'ARTICLES EN MATIÈRE PLASTIQUE PRO INJECT

Bourgogne-Franche-Comté, Haute-Saône
Corravillers

Dossier IA70000114 réalisé en 2005

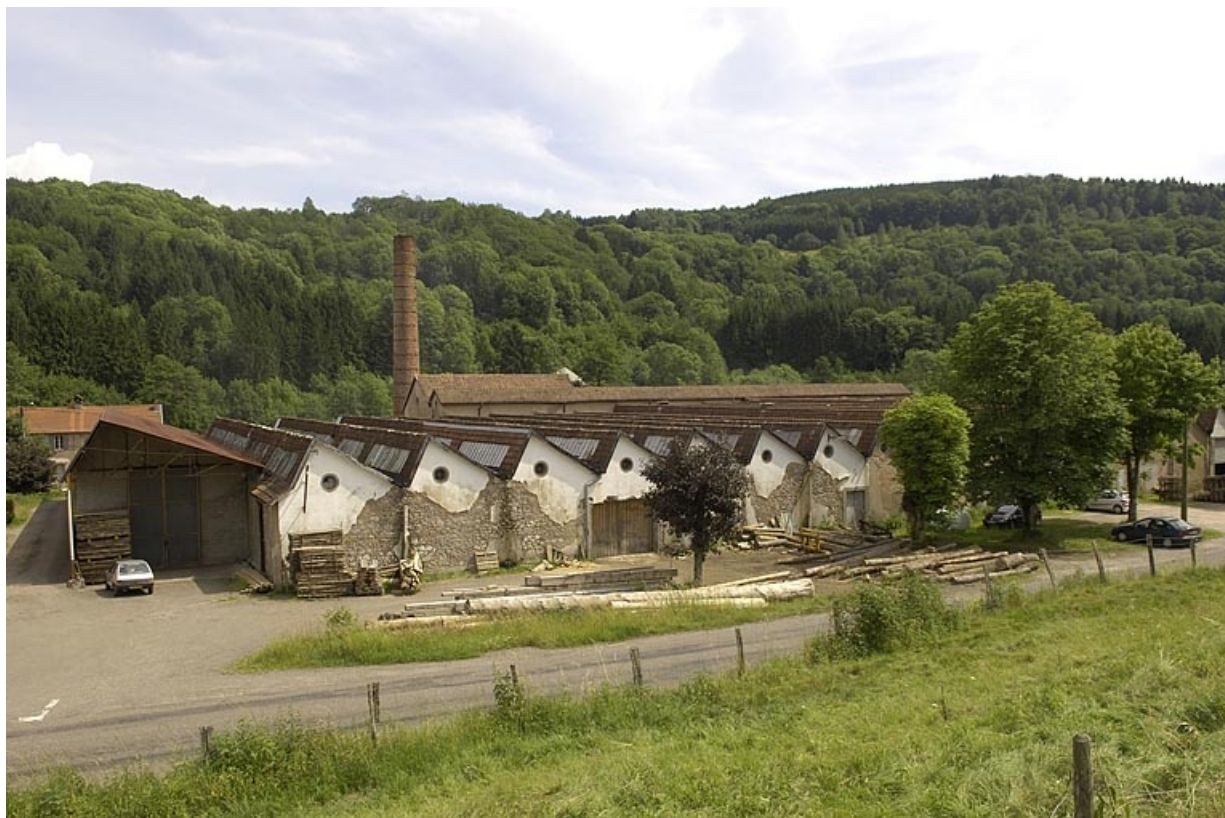
70, Corravillers R.D. 6

Vue plongeante sur les ateliers de fabrication.

L'atelier de fabrication, construit en rez-de-chaussée, en moellon de grès enduit et brique creuse, est couvert de seize travées de sheds en tuile mécanique. Il semble que la salle de tissage ait été bâtie en deux fois (neuf travées de sheds au sud et sept autres au nord), mais dans un temps très rapproché. Un entrepôt industriel, au nord, est bâti en pan de fer hourdé de parpaings de béton. Le bureau, couvert d'un appentis, et le transformateur sont bâtis avec des parpaings de mâchefer enduits. Deux logements d'ouvriers et deux de contremaître subsistent également autour du tissage. L'un d'eux a son pignon sud protégé par un essentage d'ardoise. La cheminée, en brique, a été arasée.

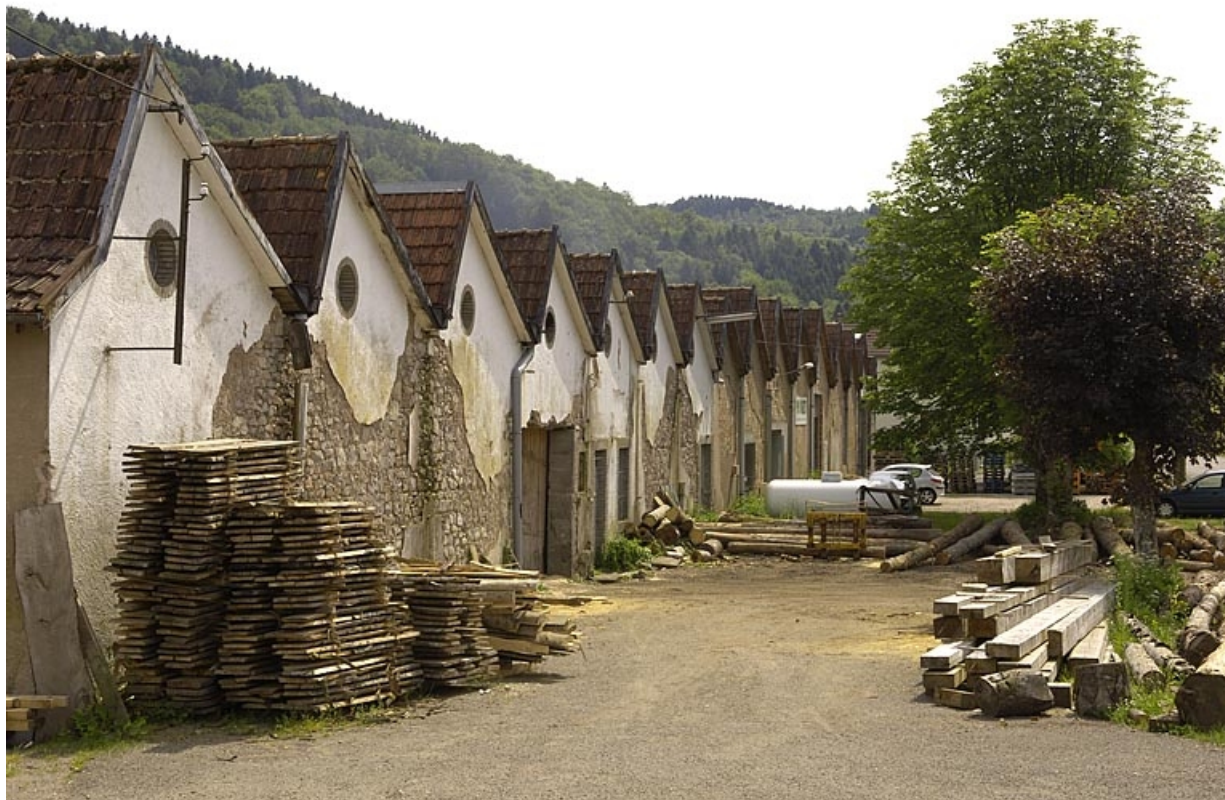
70, Corravillers R.D. 6

Pignons ouest de l'atelier de fabrication.

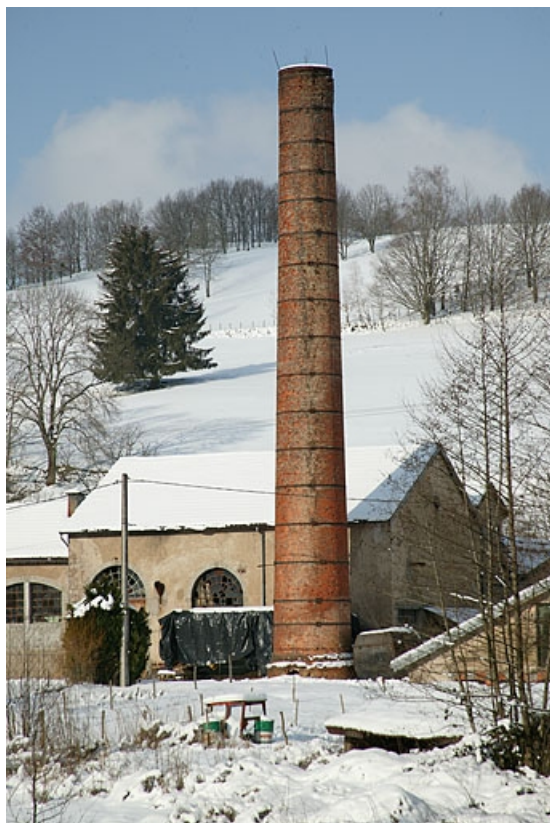
70, Corravillers R.D. 6

Salle des machines et sa cheminée.

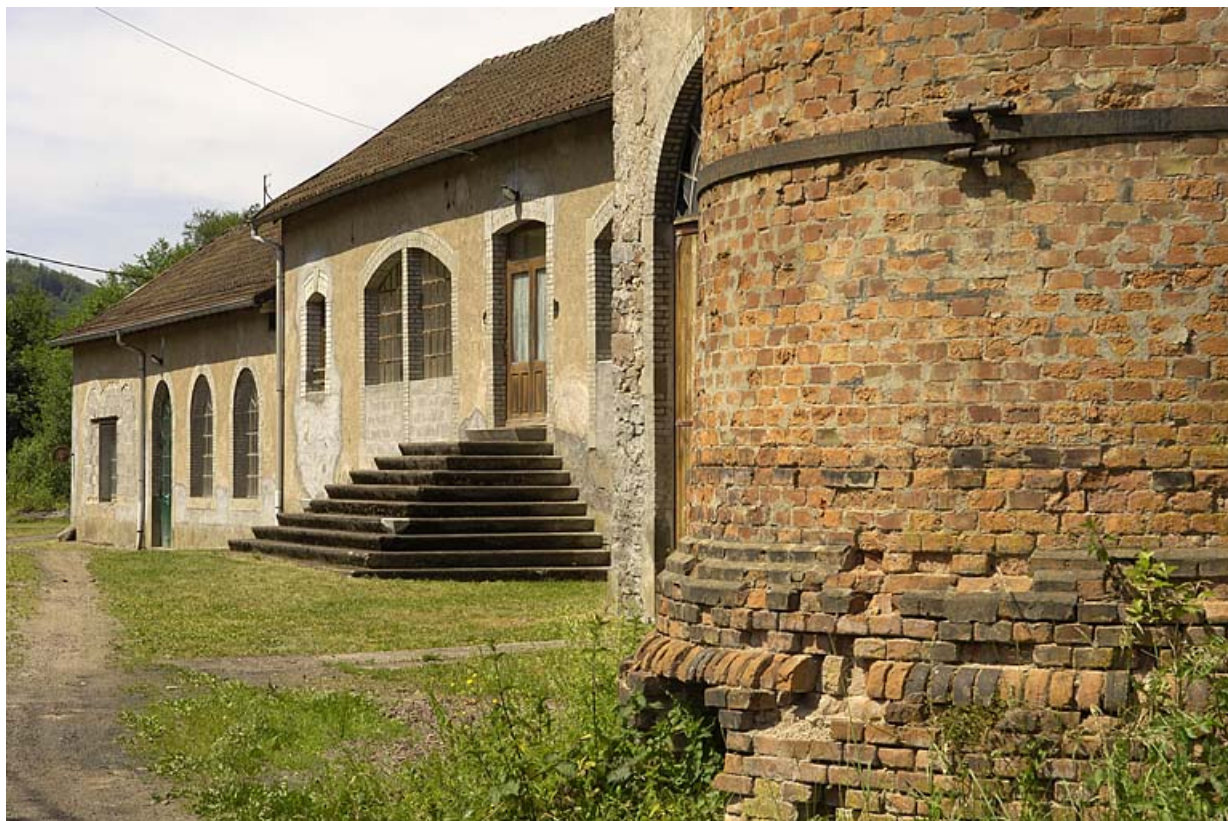
70, Corravillers R.D. 6

Façade postérieure et détail de la base de la cheminée.

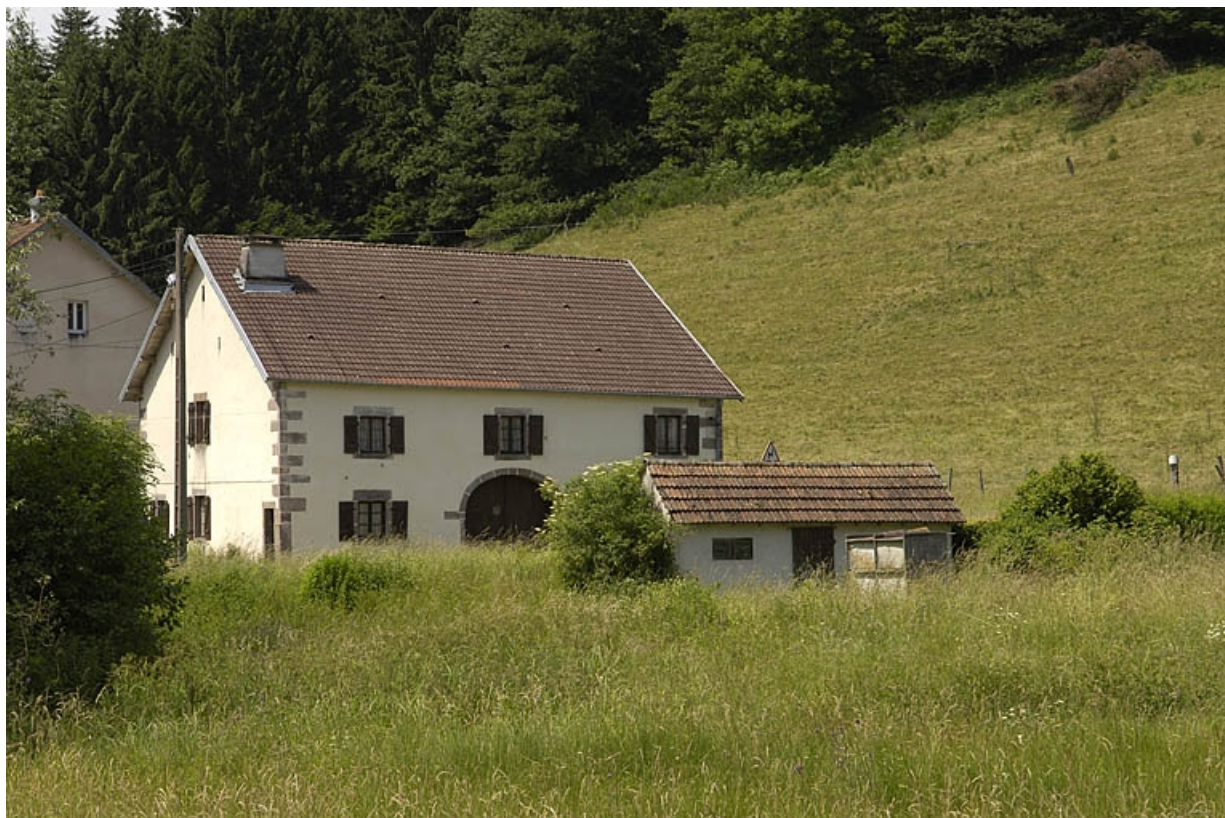
Logement ouvrier. Au premier plan : ancien bassin de retenue de la turbine.
70, Corravillers R.D. 6

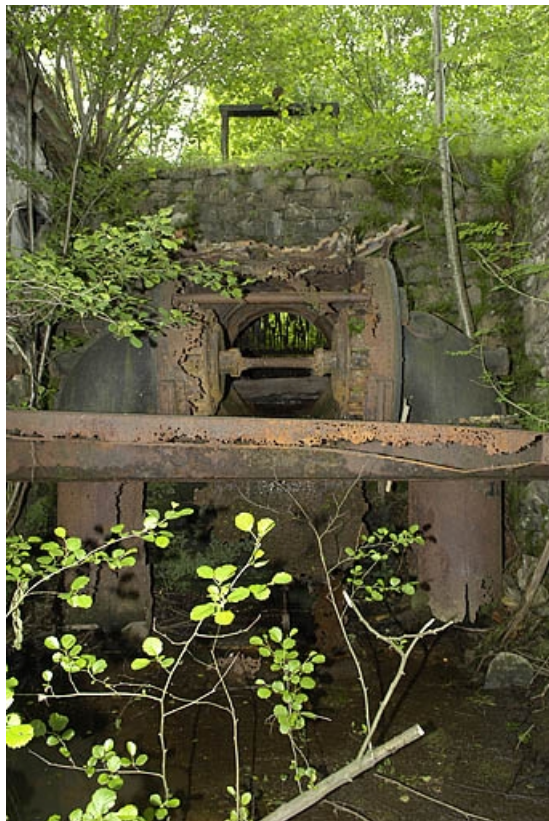
70, Corravillers R.D. 6

Vue d'ensemble de la turbine hydraulique.

Énergie utilisée : énergie hydraulique produite à distance turbine hydraulique, énergie thermique produite sur place, énergie électrique achetée

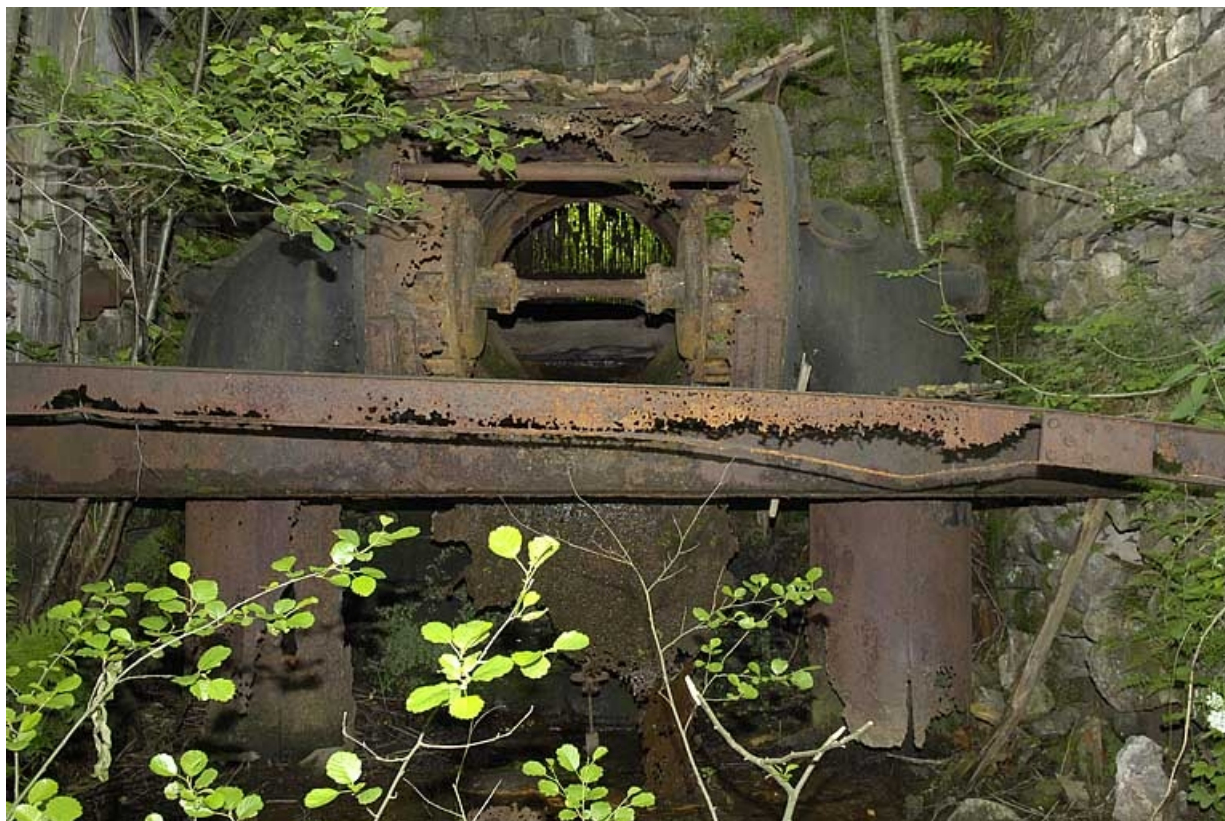
Turbine hydraulique à axe horizontal. Vue rapprochée.
70, Corravillers R.D. 6

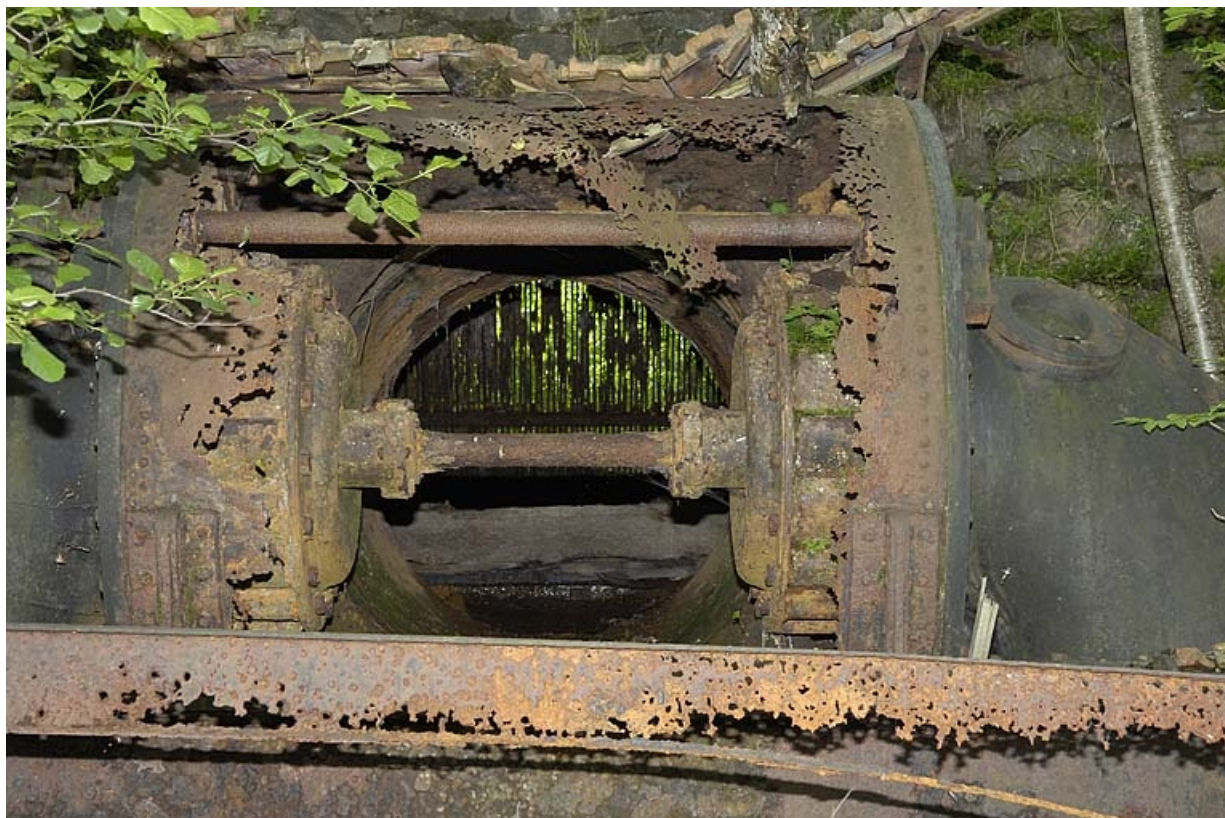
Turbine hydraulique à axe horizontal. Détail (les aubes ont disparu).
70, Corravillers R.D. 6
